**PROYECTO TÉCNICO SIMPLIFICADO DE ACTUACION EN ESCALERAS Y  
CARPINTERIAS EN COMISARÍA DE DISTRITO 4 DE LA POLICÍA MUNICIPAL  
EN CRA. DE RUEDA 29-BIS (ANTIGUA VILLA "QUINTA ANA MARI")**

**D. IVÁN PEREZ TOMILLO (ARQUITECTO)**

NOVIEMBRE 2017

## INTERVENCIÓN PUNTUAL EN ESCALERA INTERIOR Y EN CARPINTERÍAS DE MADERA EXTERIOR

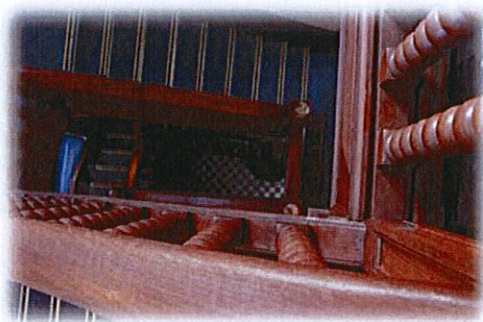
La caja de escalera se desarrolla en forma de "U" en tres tramos rectos (9 + 5 + 9 peldaños) a lo largo de planta baja, planta primera y planta torre, disponiéndose de un ojo o hueco central. Es en este perímetro el que se apoya la barandilla y el pasamanos. El peldañado dispone de zanquín lineal en el lado de los paramentos del perímetro. Todo el conjunto (peldañado, baranda, pasamanos y zanquín) está ejecutado en madera. Del mismo modo, la estructura portante interna de conformación de escalera está resuelta en madera. Todo el peldañado está protegido por una alfombra continua a lo largo de las plantas.

Vista ojo de la escalera

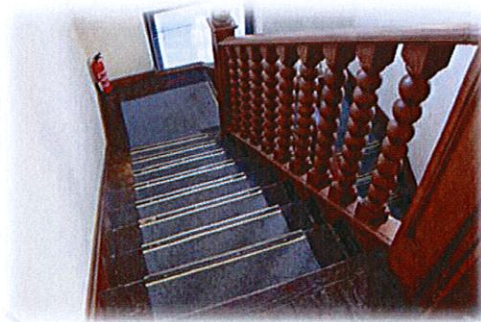
Vista desde planta torre

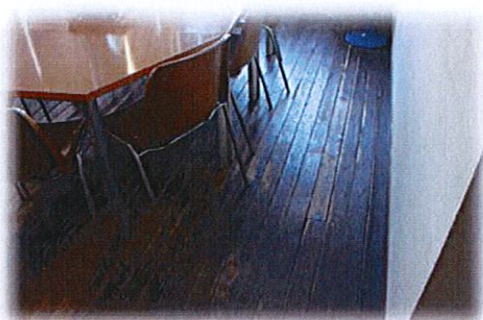
Del alto tránsito de uso diario, el conjunto de la escalera presenta un desgaste en sus capas superficiales de barnizado, siendo necesaria la intervención de acuchillado general (huellas-tabicas-mesetas-descansillo) con lijado y tres manos de barniz acabado similar al existente. A este desgaste se le añade que algunas zonas del descansillo de planta primera y en la totalidad de la planta torre se pueden apreciar tablillas levantadas y/o rotas. Por lo que deberá sustituirse por material nuevo.

*Vista Sala Descanso (Pta. Torre)*  
*Tarima a Sustituir*

2º. – Levantado completo de la tarima agrietado y/o deteriorado en la totalidad de la sala de descanso de la planta torre y de aquellas zonas del descansillo y de las mesetas intermedias que se encuentren rotas o deterioradas.

3º. – Sustitución y reposición con material nuevo de tarima de sección similar a la existente, colocada en espina de pez categoría natural en las zonas anteriormente descritas (en pta. Torre colocación a la española) y sujeción a la estructura principal de la escalera, reforzando si procede. Acuchillado, lijado y 3 manos de barniz de poliuretano de dos componentes tonalidad de acabado similar al existente.

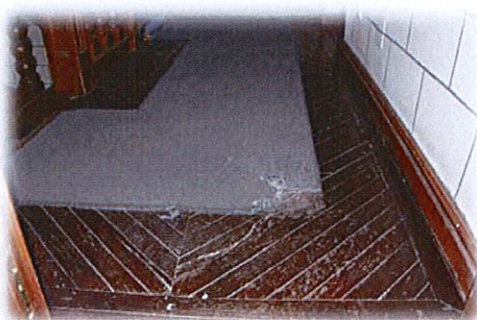
*Vista distribuidor Pta. Primera*  
*Tarima a Sustituir*

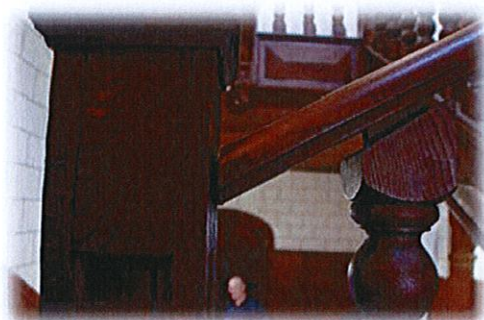
Puntualmente y muy localizado en la baranda de subida desde la planta baja a primera en la coincidencia con la primera de las dos mesetas se evidencia un desplazamiento del conjunto de zanca-pilastra-balaustre-pasamanos que deberá ser encolado y aplomado correctamente para consolidarlo en su conjunto

*Vista Pilastra y Balaustre desenchajado*  
*Encolar y aplomar a su sitio*

5º. – Consolidación del conjunto de ámbitos descolados y/o desplazados de zanca, pilastra, balaustre y pasamanos que comprende colocación de mordazas metálicas para su ensamblaje.

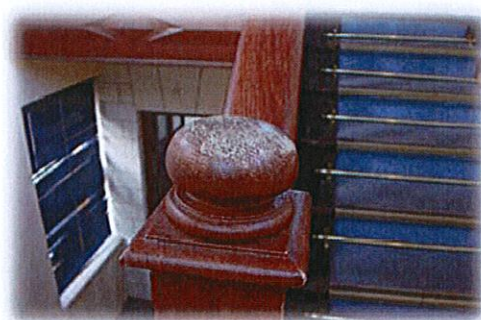
Finalmente, se procederá a lijar los remates circulares de las pilastras por encontrarse en su mayoría desgastadas del uso, procediendo de igual modo a su posterior barnizado y pintado a "la pluma" igualando la tonalidad existente.

*Viste remate circular de pilastras*  
*Lijar y pintar a "la pluma"*

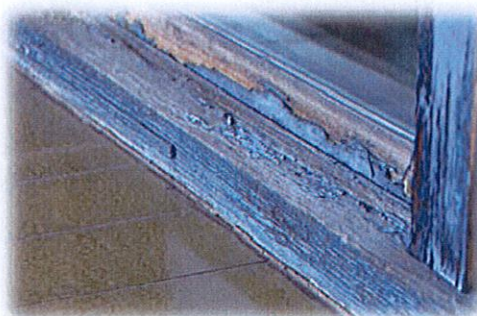
Las carpinterías (ventanas) de las fachadas Oeste y Sur presentan un elevado desgaste en su cara exterior debido en parte a la propia orientación y a una mayor exposición al azote de las condiciones meteorológicas y en parte al propio paso del tiempo y su falta de mantenimiento preventivo. Además y debido a la falta de estanqueidad de éstas, las repisas interiores ejecutadas en DM pintado se encuentran en su mayoría completamente abombadas y deterioradas debido a la presencia de humedad.

*Aspecto general del estado actual en ventanas Oeste y Sur  
Ausencia de vierteaguas y canal de evacuación obstruido*

- 2º. – Pintura decapante sobre las carpinterías (hoja + cerco) de madera en su cara exterior señaladas en la documentación gráfica, incluido la limpieza total del soporte, procediéndose al decapado con cepillo de alambre, lijado de la superficie, imprimación previa a la aplicación de pintura al esmalte satinado con color corporativo similar al existente.

- 3º. – Colocación de "cuña" a modo de vierteaguas diseño y acabado similar al existente en las puertas balconera del Despacho del Jefe de Distrito, en la parte inferior de las hojas abatibles de las ventanas de tal modo que salve el cerco y pueda evacuar el agua directamente al alfeizar exterior. (Se incluye en todas las ventanas del edificio. En las coincidentes con la orientación Norte y Este se colocará pintado previamente)

- 4º. – Pintado al esmalte satinado (mano de fondo y una más de esmalte) sobre las carpinterías decapadas en color corporativo similar al existente (comprobar RAL 5002), previa mano de imprimación a base de barniz graso y resina. Las repisas se lacaran en blanco las que se encuentran en planta primera y planta torre y pintadas con la técnica "a la pluma" en color similar a las existentes imitación madera.

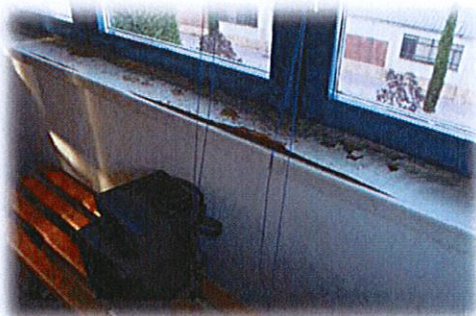
*Aspecto general del estado actual de las repisas Oeste y Sur  
Falta de estanqueidad por ausencia de vierteaguas exterior*

- 1º. – Levantado de las repisas de aquellas ventanas señaladas en la documentación gráfica y su reposición con el mismo material en DM de sección recta, lijada y acabado en pintura acrílica similar a las desmontadas.

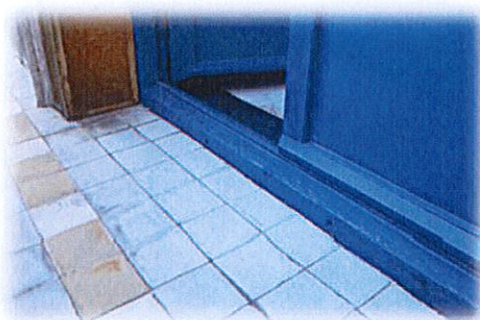
*Viertaaguas instalada en Despacho Jefe Distrito*  
**Ausencia de patologías**

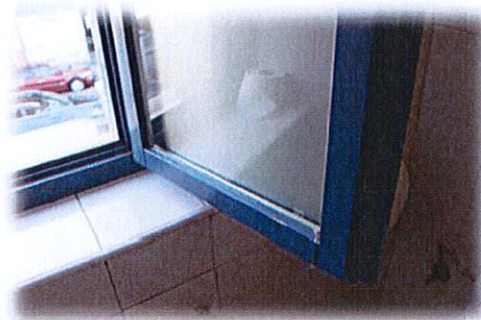
El resto de carpinterías (ventanas) de las fachadas Norte y Este no acusan este problema, estando, a juicio del técnico que suscribe, en un buen estado de conservación no requiriendo intervención. Sin embargo, y como medida preventiva, sí que se considera necesario colocar la pieza de vierteaguas pintada previamente del color corporativo en todas las ventanas de estas orientaciones y del resto intervenidas para solucionar el problema de estanqueidad.

*Aspecto ventana aseada. Primera SIN VIERTEAGUAS INSTALADO*  
**Menor incidencia y estado de conservación óptimo**

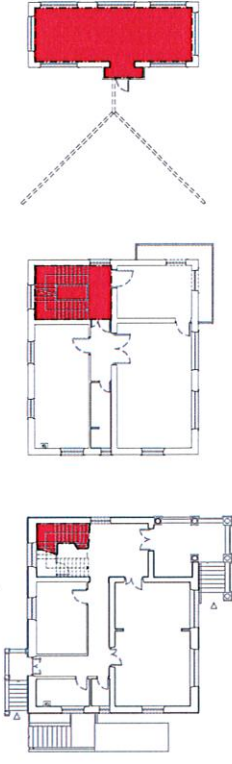
F03 Vista general tarima en Sala Descanso

- Desgaste, gral. en las capas superficiales de barnizado del pedaleado
- Tabillas levantadas y/o rotas en determinadas zonas
- Desplazamiento de la plastrina (1) y el balaustrado con el pasamanos
- Desgaste en remates circulares de las plastrinas
- Moqueta muy deteriorada y desgastada

- 2º - Levantado completo de la tarima agrietada y/o deteriorada en la totalidad de la sala de descanso de la planta torre y de aquellas zonas del descansillo y de las mesetas intermedias que se encuentren rotas o deterioradas.
