## PROYECTO SIMPLIFICADO

### REFORMAS EN ASEOS DE COLEGIOS

#### LOTE 1:

C.E.I.P. ISABEL LA CATÓLICA. PZ SAN NICOLÁS, 19 – 47003 VALLADOLID

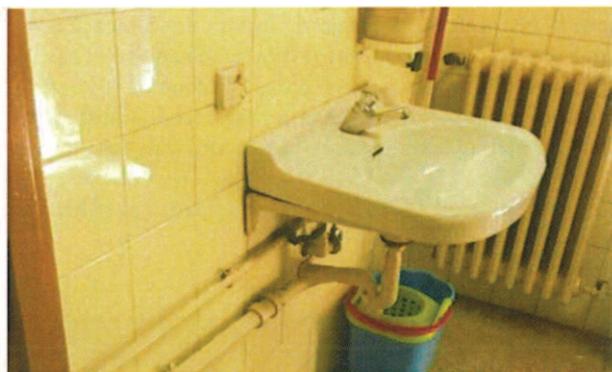
Detalle: instalación de fontanería y calefacción

En cuanto a instalaciones de los tres aseos, se observa que discurren vistas las instalaciones de calefacción, fontanería y desagües en el caso de los lavabos. En el centro de ambos aseos existe un sumidero ubicado bajo el tabique divisorio, siendo accesible desde ambos aseos.

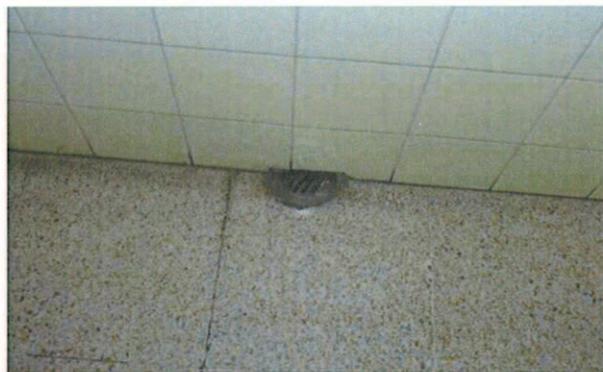
Detalles: sumidero bajo tabique

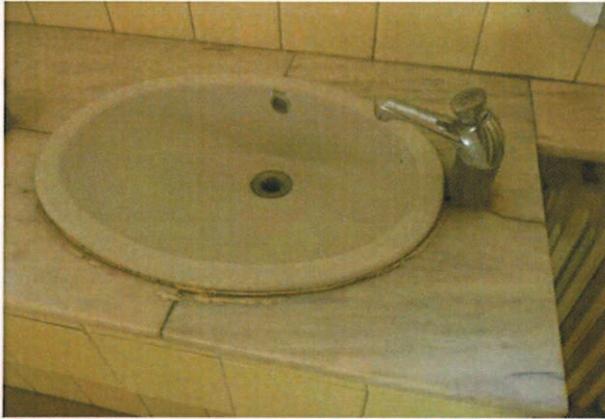
Detalle: lavabo aseo femenino

Las cisternas de tanque alto son distintas unas de otras, debido a sustituciones en caso de rotura o avería. Los desagües de los lavabos son vistos y la grifería ha sido alargada con un tubo de acero inoxidable (de aspecto picado) que facilita el movimiento del grifo, favoreciendo fugas y deterioro del mismo.

La encimera de mármol del aseo femenino asienta sobre un mostrador de fábrica de ladrillo alicatado, mientras que la encimera de tablero fenólico (aseo masculino) está sujeta al suelo por una estructura auxiliar metálica oxidada en varios puntos.

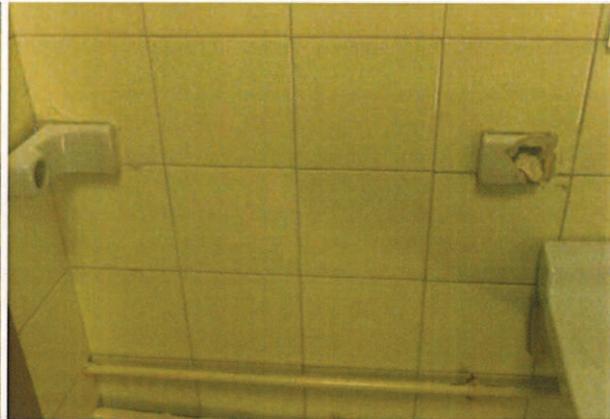
Detalle: toallero roto

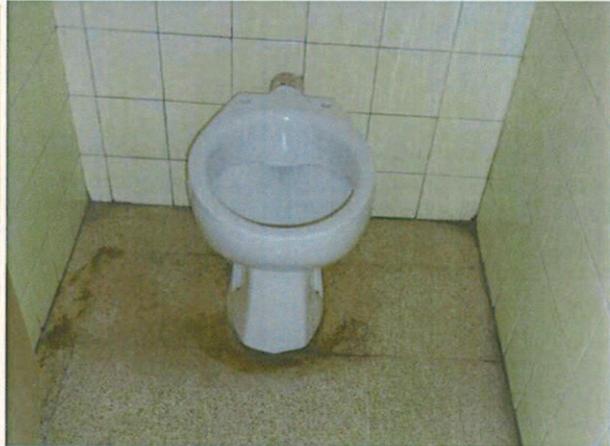
Detalle inodoro

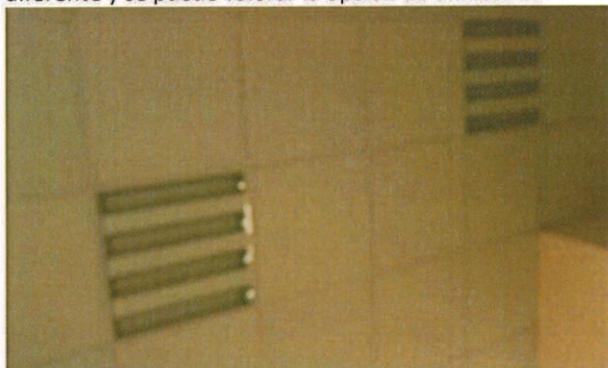
La iluminación artificial es algo escasa y las luminarias no están distribuidas equitativamente.

Detalle: luminarias

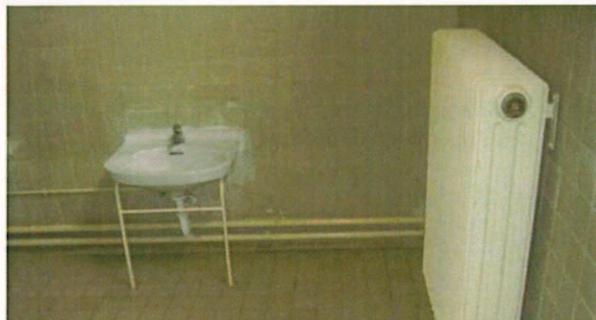
Detalle: lavabos planta primera

Los lavabos de planta primera están sujetos sobre estructura metálica, son bastante anticuados y presentan mal estado. En cambio, en planta baja han sido sustituidos por una solución más actual, con lavabos encastrados sobre encimera de tablero fenólico, aunque el estado de la misma no es bueno, posiblemente por defectos en la ejecución.

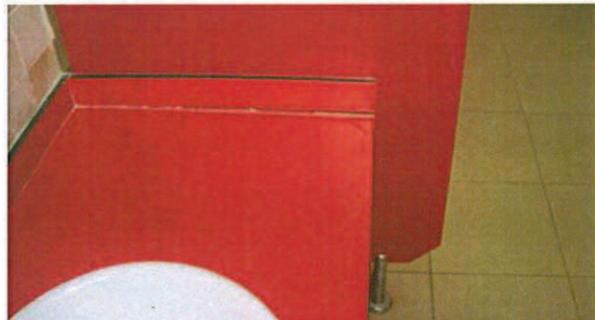
Detalle: encimera lavabos planta baja

Podemos ver en la foto de la encimera como el copete del lateral se ha despegado y está suelto.

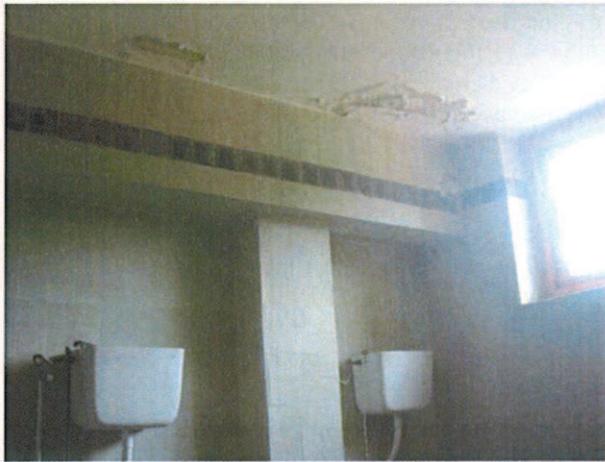
Detalle: cisternas de tanque alto en inodoros

Se puede apreciar que el estado de las instalaciones no es el adecuado a los usos actuales y, sobre todo, que la instalación de fontanería y saneamiento presenta un mal estado generalizado, con uniones deficientes entre distintos materiales, tuberías vistas deterioradas, fugas...

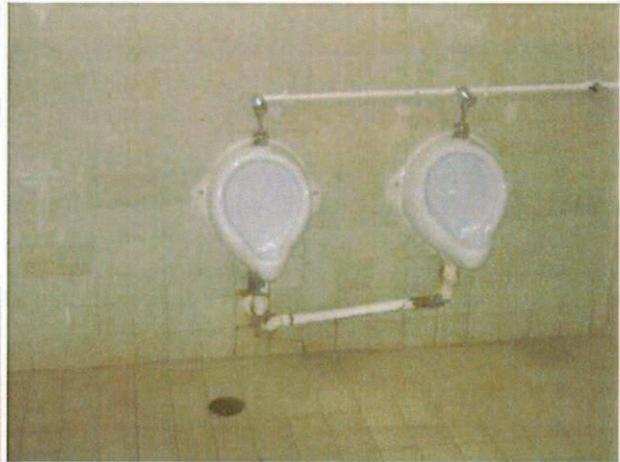
Los aparatos sanitarios, sobre todo en planta primera, están desfasados y presentan un aspecto bastante deteriorado. Sólo se habrían sustituido los lavabos en los aseos de planta baja. Los inodoros son de tanque alto y los urinarios disponen de tuberías vistas de evacuación en mal estado.

Detalle: urinarios en aseo masculino planta 1ª

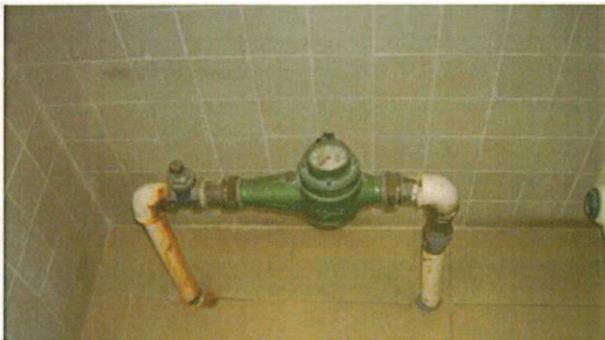
Detalle: contador visto planta baja

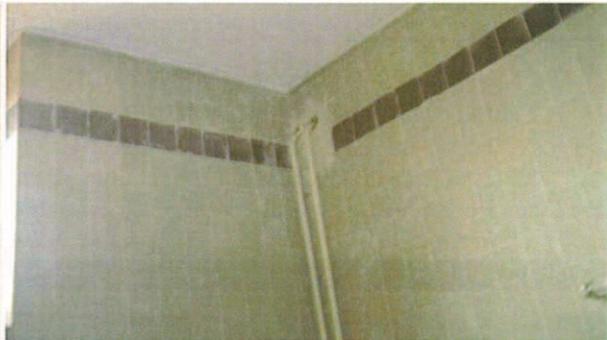
Detalle: tuberías instalación fontanería

La instalación de fontanería vista presenta deficiencias en las tuberías de acero, uniones con otros materiales y se puede ver el paso de los tubos a través de la tabiquería realizado con una deficiente ejecución.

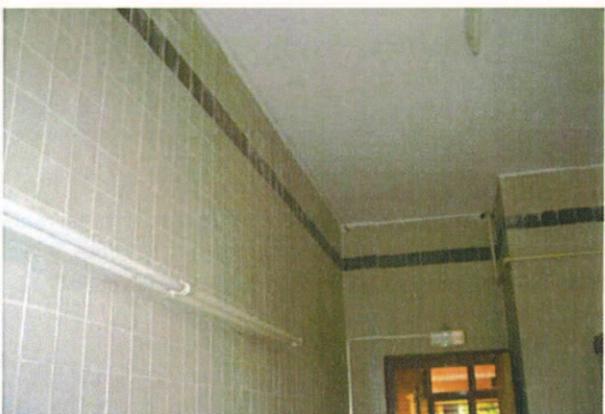
Detalle: Instalación electricidad y luminarias

La instalación de electricidad ha sufrido intervenciones posteriores a su construcción, como podemos ver con la canaleta superficial para la iluminación de emergencia. La iluminación general de los aseos se compone de fluorescentes, estando un tanto sobredimensionado, al disponer de elementos tanto en techo como en pared e incluso, sobre las cabinas de inodoros. Los mecanismos se encuentran en un estado deplorable.

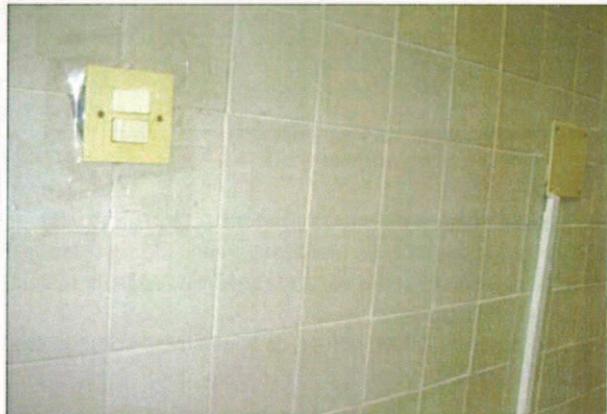
Detalle: mecanismos

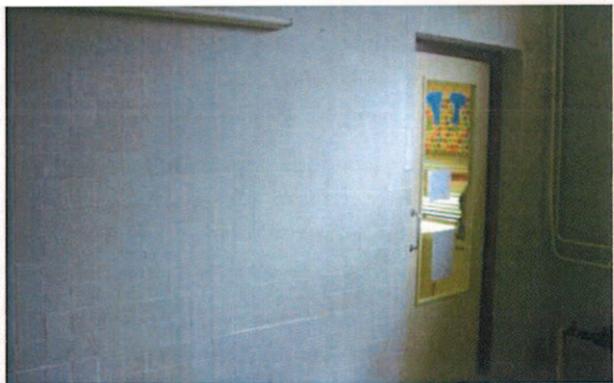
Detalle: reparaciones con baldosas similares

Los revestimientos de suelos y paredes inicialmente estaban ejecutados con el mismo material, baldosa de barro esmaltado 10 x10 cm. Podemos apreciar en el alicatado diferentes reparaciones, en las que, al no disponer de la misma baldosa, se han buscado opciones similares con las mismas dimensiones que genera un efecto de parcheado. En cuanto al solado, se ha sustituido por un gres en planta baja, pero no parece que cumpla con las características exigibles de durabilidad y resbaladidad. Los baños disponen de falsos pilares utilizados como conductos de ventilación, que necesitan un elemento o rejilla de cierre. No parece que haya una instalación e extracción, aunque aparezcan las rejillas que se aprecian en la fotografía.

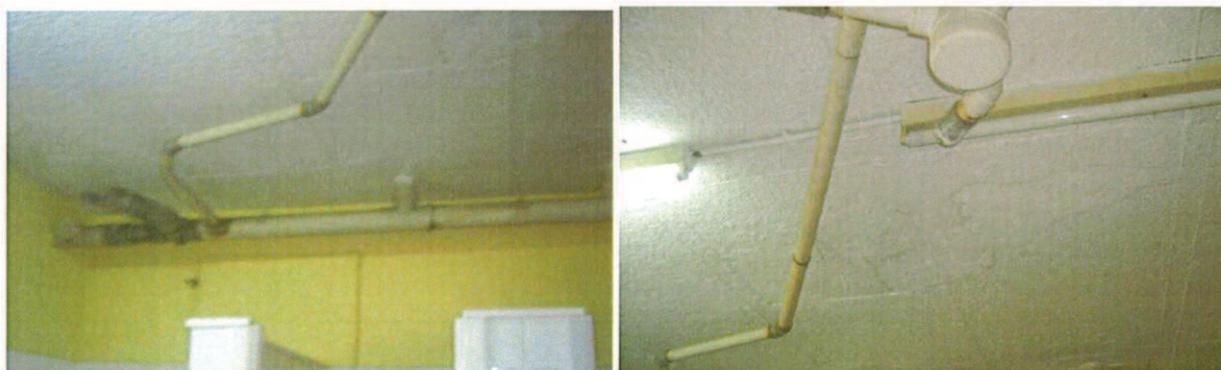
Detalle: instalaciones vistas saneamiento

La instalación de calefacción es vista, se trata de radiadores de panel con tubería de fundido que discurre por las paredes del aseo. En la foto se aprecia la antigua instalación, hoy anulada de un urinario.

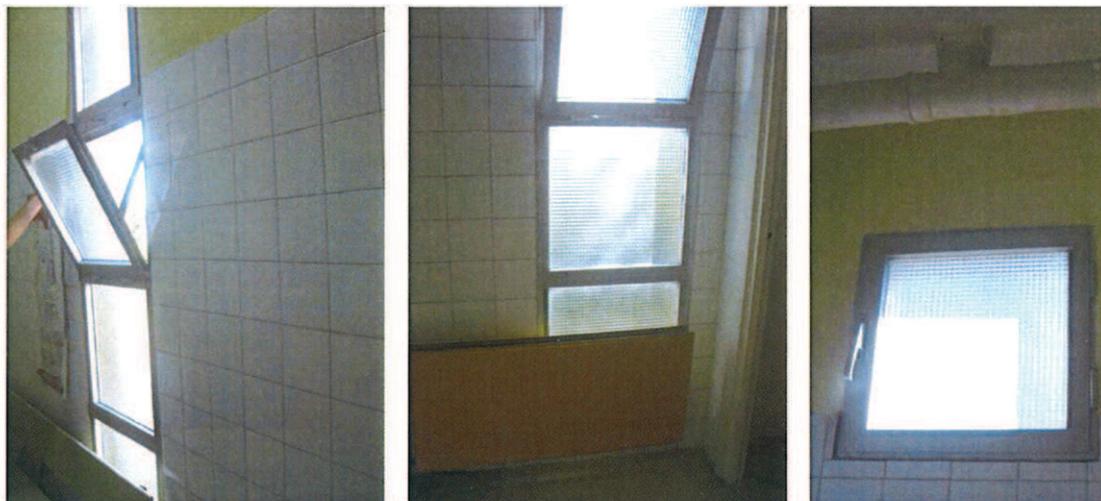
Detalle: Ventanas de aseos, de izquierda a derecha: aseo infantil, aseo primaria y aseo profesores.

Las ventanas no ajustan bien, esto hace que exista una pérdida considerable de energía en épocas en las que la calefacción se encuentra encendida.

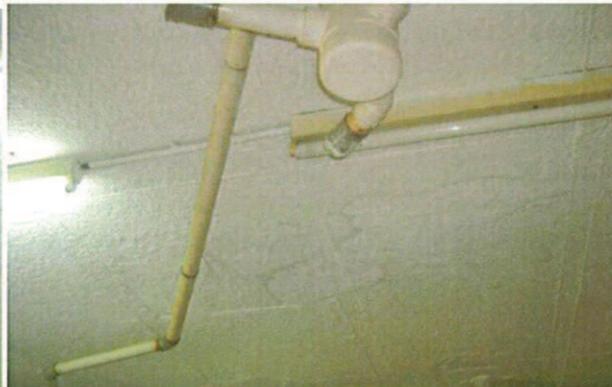
Detalle: instalación vista.

La instalación eléctrica es algo deficiente en ambos núcleos de aseos, se compone de lámparas de tubo fluorescente en techo, con instalación vista en techo y oculta en tabiques.

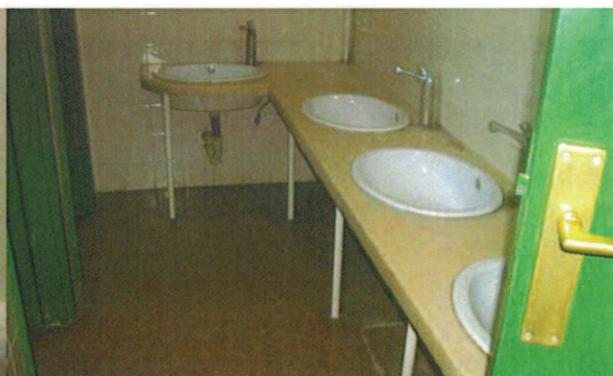
Detalle: encimera lavabos, aseo femenino

En el aseo femenino existen dos zonas de lavabos, una en el vestíbulo y la otra junto a las cabinas de inodoros. La primera tiene los lavabos encastrados con tubería de desagüe y colector vista, mientras que, en la interior, están encastrados sobre una encimera de terrazo sujeta con una estructura auxiliar de patas metálicas esmaltadas en blanco. Las patas están oxidadas en varios puntos y la encimera tiene diversos golpes y grietas.

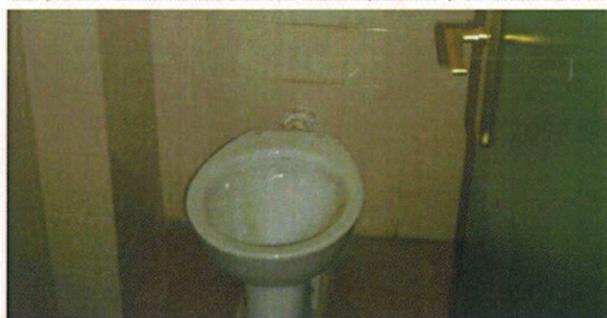
Detalle: inodoro con fuga (tanque alto)

Las instalaciones son deficientes en general, con numerosas fugas en tanques de inodoros y lavabos. El sistema de calefacción central con tubería vista y radiadores de aluminio pintados.

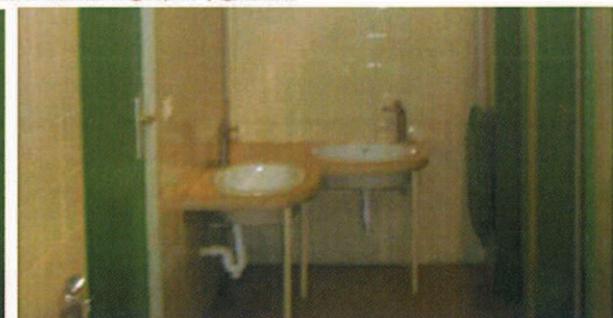
Detalle: encimera lavabos, aseo femenino

Se han prolongado las griferías con una tubería de acero, con una ejecución defectuosa que favorece el desplazamiento del grifo, dando lugar a filtraciones bajo encimera y en el suelo del aseo. Se aprecia que el suelo bajo los lavabos ha sufrido humedades o inundaciones que han hecho que se encuentre muy deteriorado.

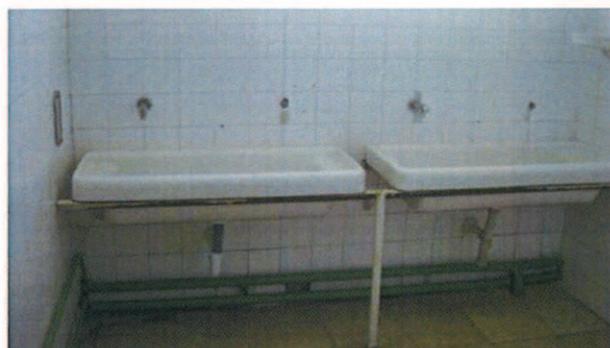
Detalle: aseos femeninos

Los lavabos (piletas) están sujetos con estructura metálica que se encuentra oxidada. Debido a reparaciones puntuales, los desagües de los lavabos son de diferentes materiales. Los grifos temporizadores están situados sobre pared, encontrándose deteriorados tanto éstos como el alicatado contiguo por el que filtra humedad.

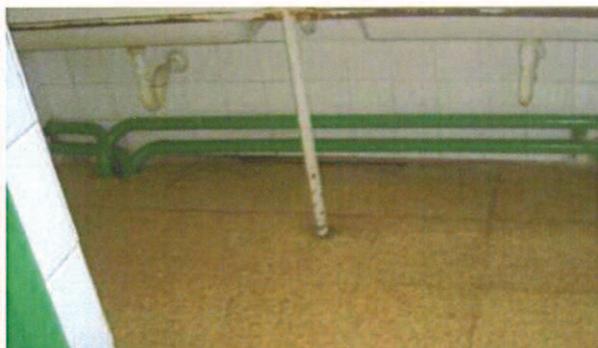
Detalle: aseos masculinos

y deteriorados. Los urinarios murales en el aseo masculinos se encuentran adosados unos a otros sin apenas 2 cm de separación entre ellos, además las tuberías (cobre) se encuentran vistas y algo dañadas y oxidadas.

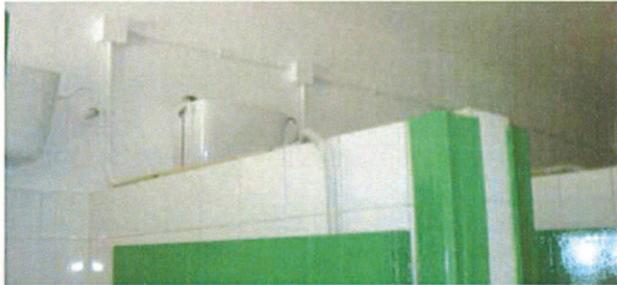
Detalle: Instalaciones

Las instalaciones individuales de electricidad de las cabinas (pulsadores temporizados) se encuentran colocados sobre el alicatado con una tubería vista y el circuito discurre por la pared del aseo. Existe un detector principal a la entrada del aseo y pulsadores individuales en cada cabina. Aunque esta instalación es reciente la iluminación resulta insuficiente e inadecuada.

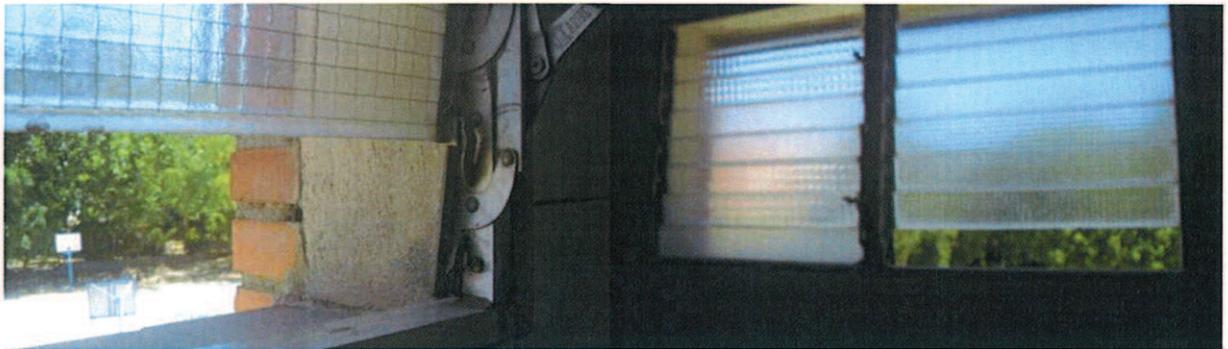
Detalle: Ventana

Las ventanas de aluminio anodizado y lamas de cristal, no ajustan y carecen de algunas de las lamas, otras se encuentran en mal estado; en todo caso, la ventana permanece abierta siempre debido a su estado, lo que provoca pérdida de calor en la temporada de invierno.
