**PROYECTO DE REPARACIÓN DE APLACADOS DE  
FACHADAS DE CENTRO CÍVICO “ ZONA SUR ”  
Plaza de Juan de Austria – VALLADOLID.**

**Ayuntamiento de Valladolid**

**ARQUITECTO CARLOS J. GONZÁLEZ GARCÍA**  
Servicio de Arquitectura y Vivienda

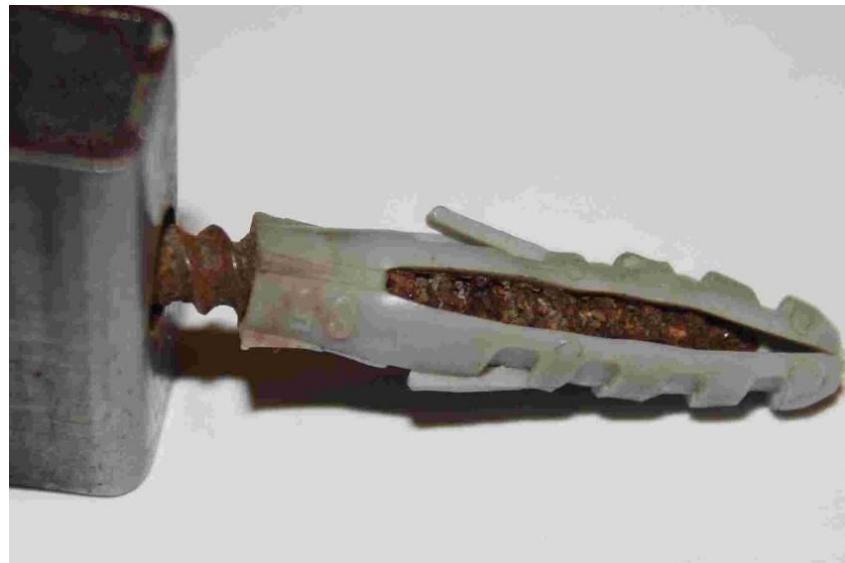
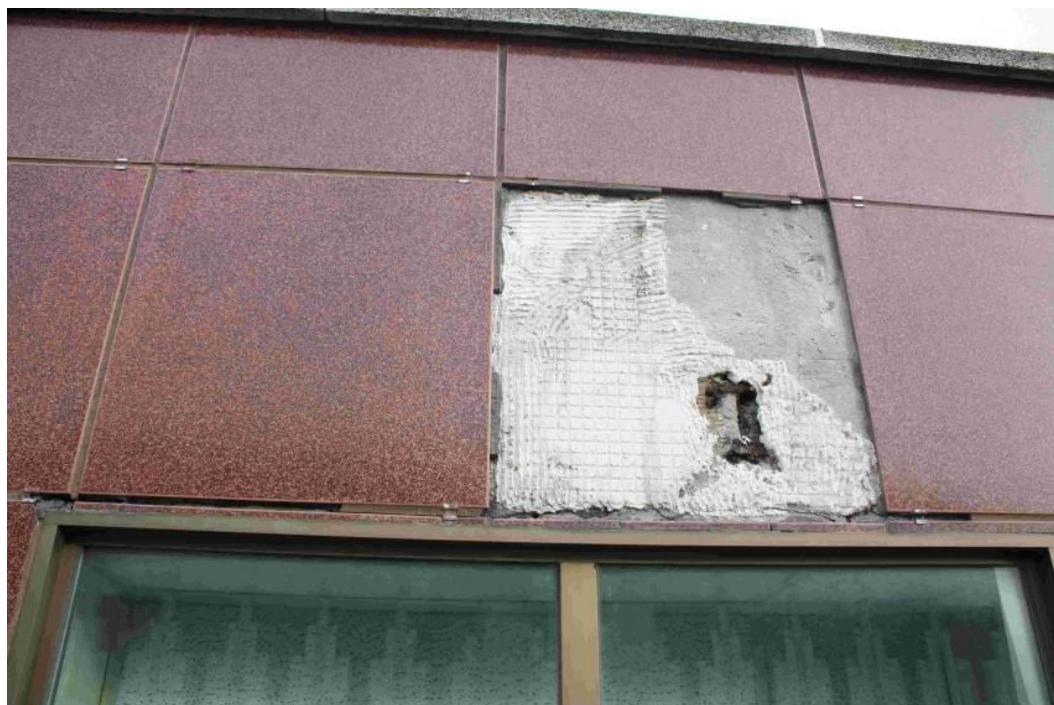
El cuerpo central con aplacado cerámico soporta en su fachada sur las contracciones y dilataciones de las piezas cerámicas, no disponiendo de juntas deformables provocando la pérdida de adherencia entre cerámica y adhesivo cementoso.

La sujeción de las presillas inoxidables se realiza mediante un tornillo con taco plástico de 26 mm que no penetra hasta la fábrica de ladrillo, manteniéndose anclado exclusivamente y de forma muy precaria al mortero además de estar en un avanzado estado de oxidación por la entrada de agua por las juntas a ser estas rígidas y fisurarse.

Se eliminará la totalidad de los aplacados en todas las fachadas procediendo a la limpieza del soporte y eliminación de anclajes metálicos para la colocación de nuevo aplacado de gres porcelánico con junta elástica de 8 mm tipo CG 2 según EN 138888 resistente a la intemperie y grapas tipo U de acero inoxidable y pestaña no inferior a 10 mm ancladas a la fábrica de ladrillo con tornillo igual o superior a 60 mm igualmente de acero inoxidable

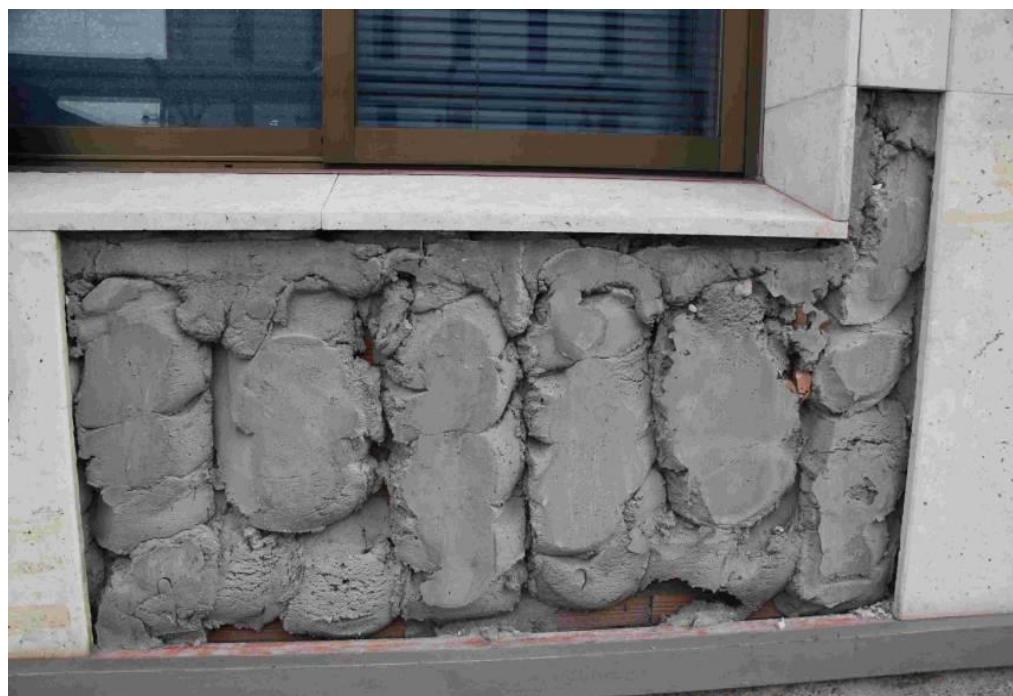
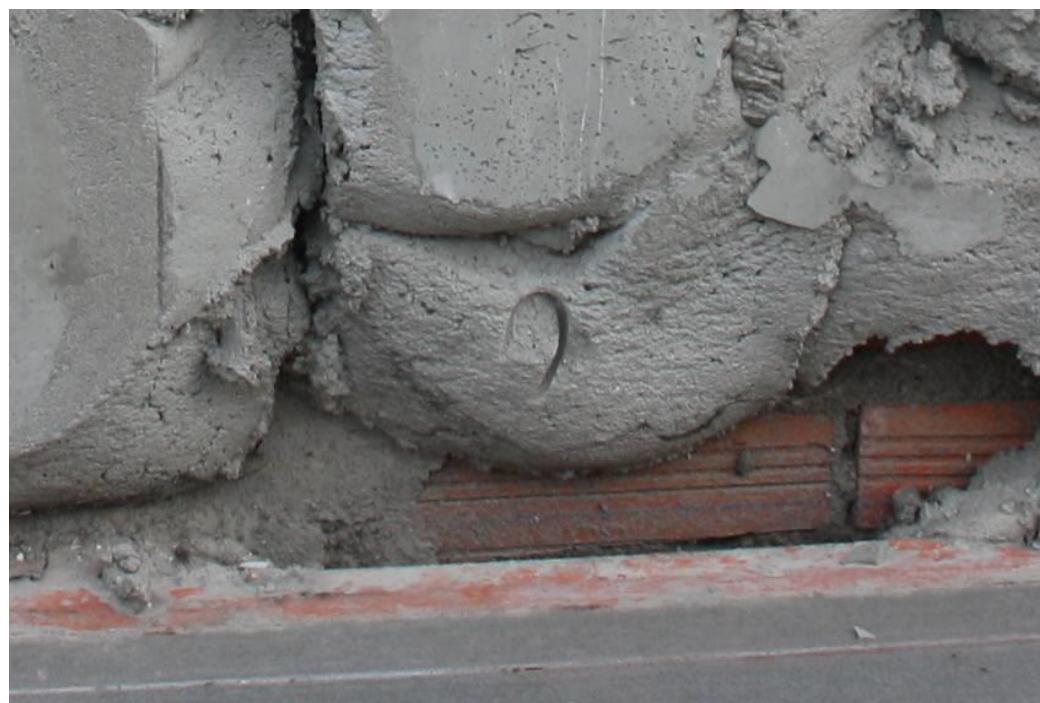
Los bloques laterales de planta baja se conforman con aplacado de piedra caliza que se encuentra totalmente suelta del mortero además de existir un gran número de piezas partidas o fisuradas.

El acabado liso de la cara interior de las piedras no permite su adherencia al mortero, no existiendo anclaje mecánico produciendo caída de los aplacados por la intemperie y las vibraciones del tráfico.

Las varillas de anclaje previstas no trabajan al encontrarse aplastadas contra el mortero sin haber penetrado en este de forma correcta.

Se desmontará la totalidad de los aplacados de piedra natural en todas las fachadas con recuperación de aquellos elementos de piedra en buen estado, procediendo a la limpieza del soporte y eliminación de anclajes metálicos para la recolocación del nuevo aplacado de idénticas características mediante anclaje oculto anclado a la fábrica de ladrillo y mortero de agarre.

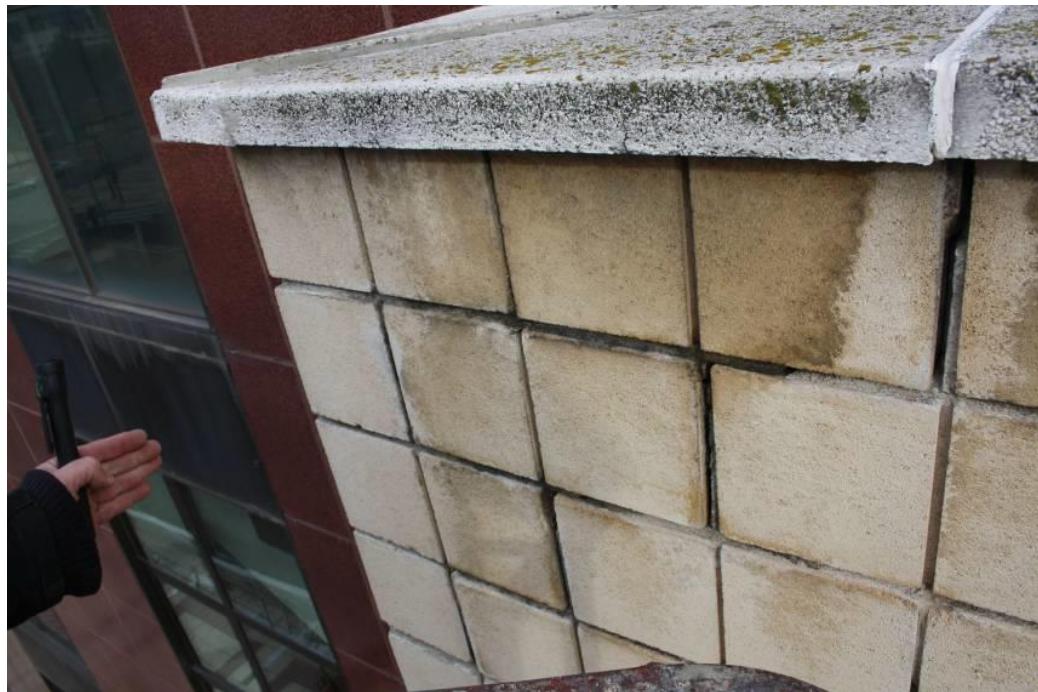
En la zona de bloque de hormigón, si bien no presenta patologías graves, se observa la existencia de fisuras en la junta de los bloques por el empuje del peto del muro sobre los bloques por dilataciones térmicas

Se revestirán los cuerpos del edificio formados por cerramiento de fábrica de bloque con paneles sándwich machihembrados con fijación oculta y compuestos por chapa exterior e interior de acero galvanizado y prelacado con aislamiento intermedio de poliuretano de densidad 50 kg/m<sup>3</sup>.
