K-14/16

DESCRIPCION Y VALORACION SOBRE
PATOLOGIAS DE LOS CERRAMIENTOS.

CENTRO CIVICO ZONA SUR EN PLAZA JUAN
DE AUSTRIA. VALLADOLID.

AYUNTAMIENTO DE VALLADOLID

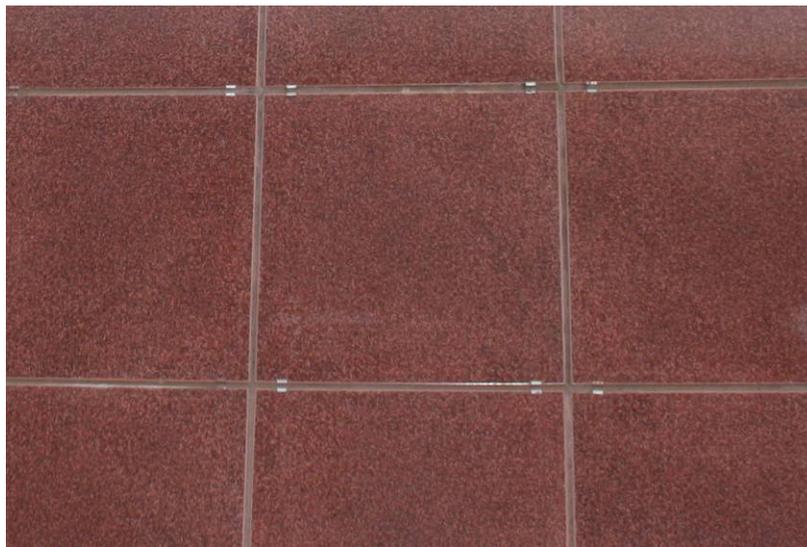
02

El cerramiento, en su parte exterior, consta de una hoja de ladrillo, enfoscado de cemento (de unos 2 cm de espesor) y aplacado con revestimiento de gres cerámico formato 50x50 acabado en imitación a granito rojo (FOTO 02).

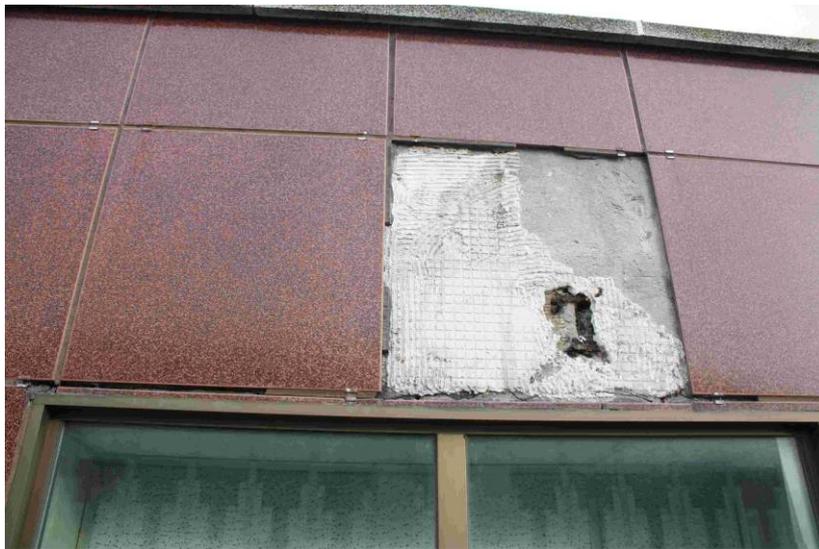
**03**

La sujeción de la cerámica se realiza a base de adhesivo cementoso sobre el enfoscado (FOTO 03) y, como medida de seguridad, grapillas de anclaje visto de acero inoxidable (FOTO 04). Entre piezas se ha dispuesto una junta de mortero de espesor aproximado de 1 cm.

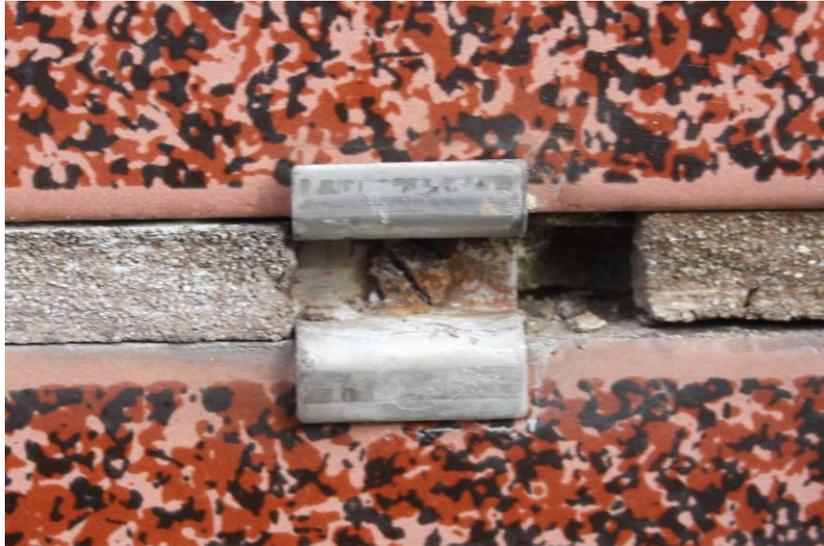
04

Las grapillas se disponen en las aristas inferior y superior de cada pieza sirviendo, mediante sus aletas orientadas hacia arriba y hacia abajo (FOTO 04), de apoyo de la misma y de coacción al vuelco de la inferior. Se anclan a la fábrica mediante un tornillo que se inserta en un taco S5 de 5 mm de diámetro y 26 mm de longitud (FOTO 05). Se ha podido comprobar que por su escasa longitud la mayoría de los tacos analizados se anclan exclusivamente en el mortero de revestimiento sin llegar al soporte de ladrillo.

A su vez, el mortero de rejuntado (no deformable) se fisura debido a las tensiones que soporta permitiendo la penetración de agua a su interior. Este agua en contacto con el tornillo no inoxidable provoca su corrosión con la consiguiente pérdida de sección y de eficacia (FOTOS 4, 5 y 6). Una vez que aparecen las primeras fisuras el problema se retroalimenta y acelera debido a la penetración de agua, al aumento de volumen al formar hielo, el consecuente aumento de fisura y la mayor facilidad para la nueva penetración de agua.

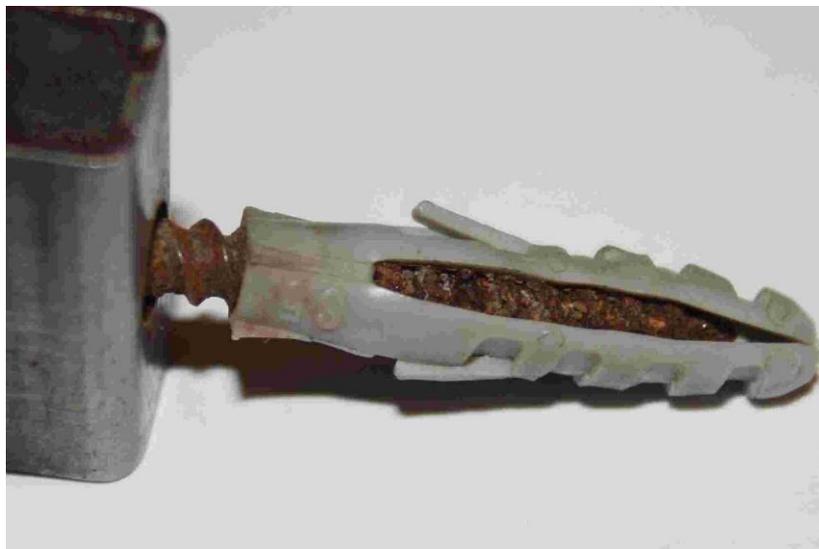
El tornillo de anclaje no posee características inoxidables y se encuentra, al menos en las zonas afectadas, en proceso de oxidación y corrosión (FOTOS 05 y 06).

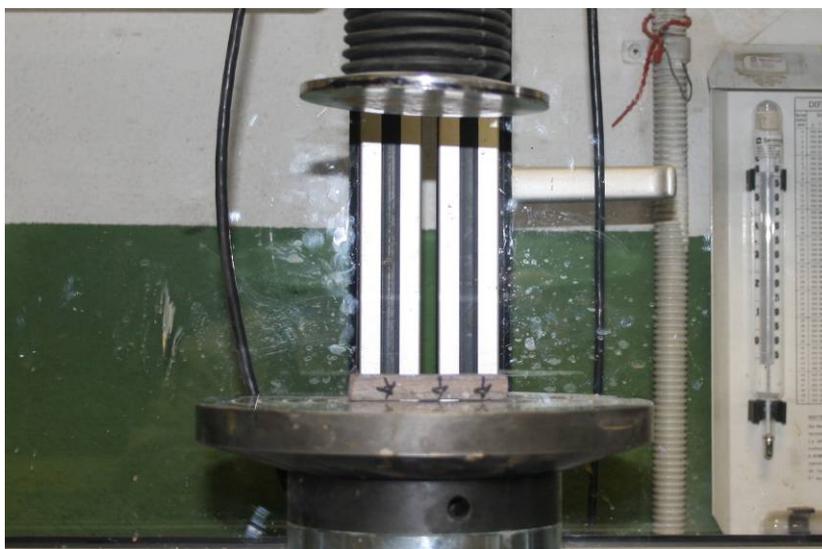
07

Por otra parte, el mortero de rejuntado entre piezas cerámicas posee resistencias mecánicas muy elevadas, del orden de 39 N/mm^2 (FOTO 07). Esta resistencia es del orden del doble del valor considerado normal para el tipo de mortero de rejuntado idóneo (morteros deformables de compresión $15\text{-}20 \text{ N/mm}^2$). Cuanto mayor sea el valor de resistencia a la compresión, mayor es la rigidez del mortero, y menos su capacidad de deformación y de absorber tensiones.

El revestimiento cerámico, por las características de las piezas que lo componen, es un elemento muy rígido en su plano; hay que dotarlo, por tanto, de la capacidad de absorber tensiones mediante la realización de juntas estructurales, juntas de colocación (y de trabajo) y el uso de morteros de rejuntado deformables. No respetar los criterios de diseño y la correcta elección de materiales, produce inevitablemente en el tiempo, lesiones de rotura y/o desplazaciones de la cerámica.

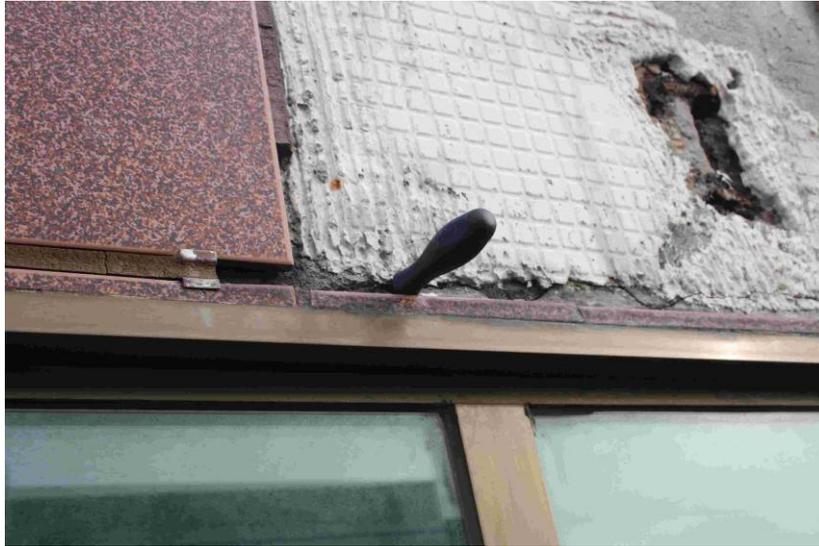
08

Otro proceso derivado de la exposición a la intemperie, pero de “segunda generación”, es el provocado por la perfilería de aluminio de la zona más elevada de la fachada Sur (la zona más expuesta a insolación y la más afectada por los desprendimientos); en esta zona, las dilataciones de dicha perfilería han provocado la rotura del mortero de revestimiento en contacto, manifestándose como una fisura longitudinal de desarrollo en toda la fachada (FOTOS 08, 09 y 10). Debido a estas tensiones, la sujeción confiada a la adherencia entre baldosa y adhesivo no es fiable, entendiéndose solo como cuestión de tiempo de exposición el desarrollo de la patología.

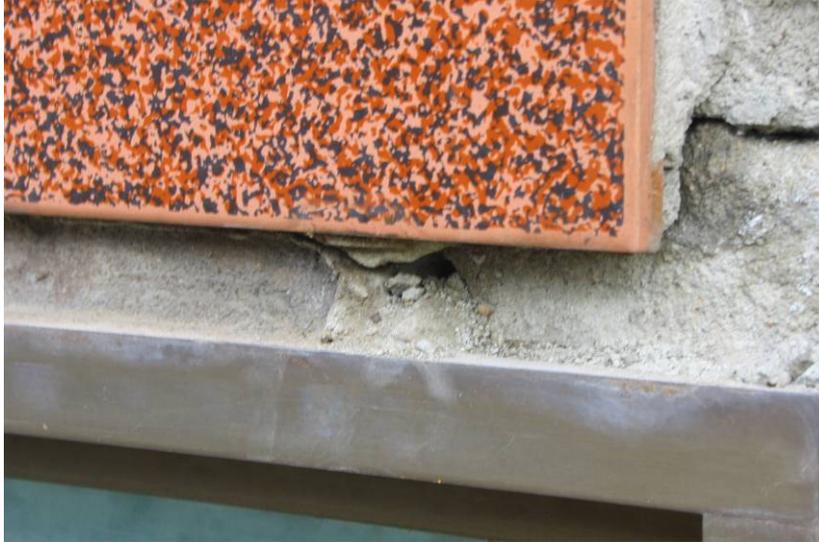
10

Sin embargo, tal sistema de anclaje (formado por un tornillo y un taco de unos 26 mm de longitud que no penetra hasta la tabiquería o soporte de ladrillo, quedando solamente embebido en el mortero de revestimiento) es muy precario. El anclaje es escaso (FOTO 10).

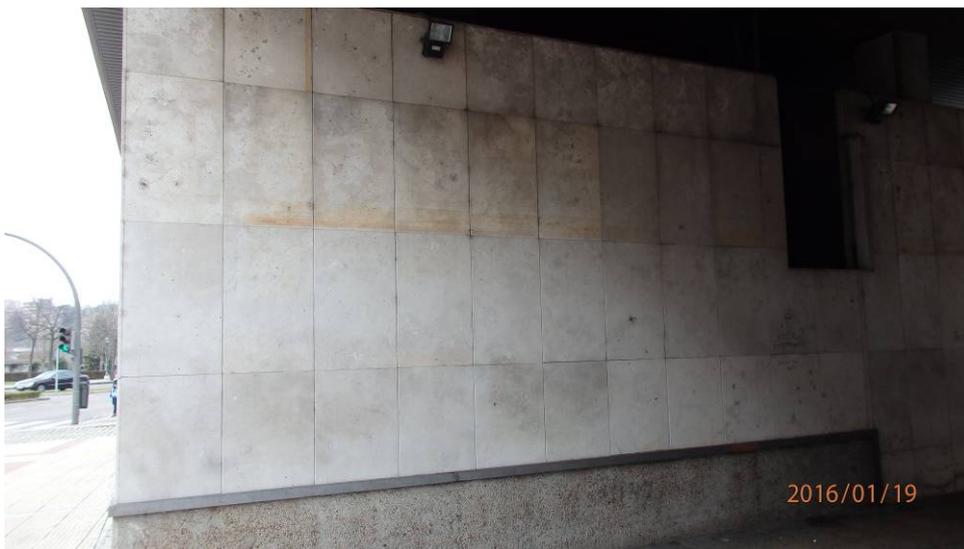
11

El aplacado se encuentra dispuesto en la planta baja del edificio, en los bloques laterales. Es un aplacado de piedra caliza que por aspecto puede describirse como “caliza de Campaspero” (FOTO 11). Dentro de la denominada “caliza de Campaspero” y, en función de la profundidad de la extracción, existen distintas calidades de piedra existiendo abundancia relativa de roca calificada como heladiza. No obstante, no parece que este sea el origen de la patología manifestada.

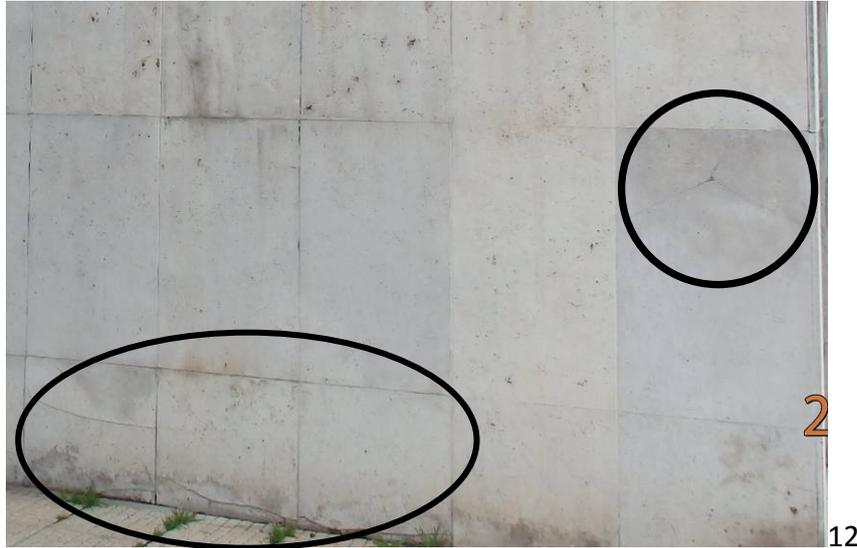
Repasada la totalidad del aplacado del edificio próximo al Puente Juan de Austria y gran parte del próximo a Paseo Zorrilla, se concluye que la práctica totalidad del aplacado se encuentra “suelto” de su mortero de agarre, siendo el pequeño número de placas todavía adheridas mera anécdota. Además, gran número de placas están fisuradas o, sencillamente, rotas (FOTO 12).

Se hace aconsejable el desmontaje de las placas y, en caso de considerar la reutilización de las mismas, utilizar criterios de diseño sancionados por la NTE RPC

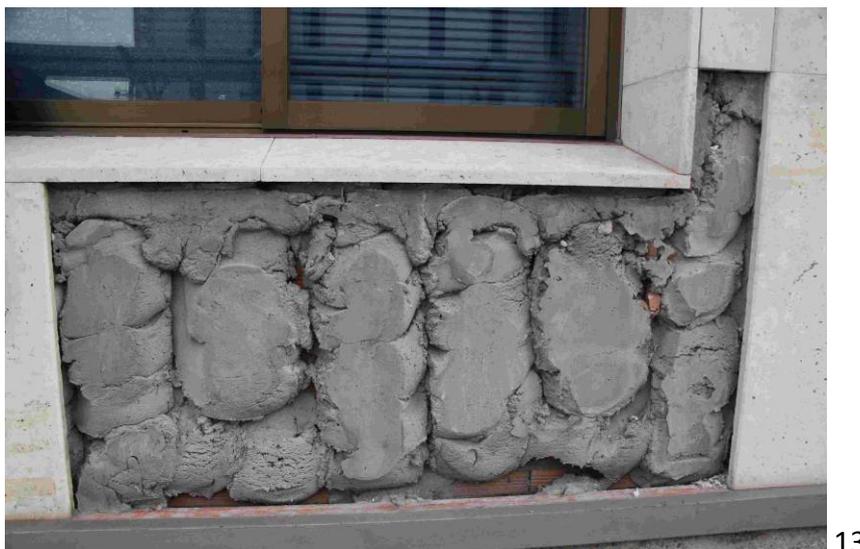
En fechas recientes se ha producido el desprendimiento de una de las placas de piedra, pudiéndose observar que no existe “huella de impresión” de la piedra en el mortero, debiéndose posiblemente al acabado liso de la cara posterior de las placas calizas en contacto con la masa de mortero (FOTO 13).

El recibido de las placas se ha efectuado con mortero de cemento y, probablemente, sin limpieza previa de la piedra. Se observa que la piedra se desprende despegándose de su soporte y permaneciendo las pelladas de mortero. La placa de piedra sale limpia, lo que es indicio de una muy escasa adherencia.

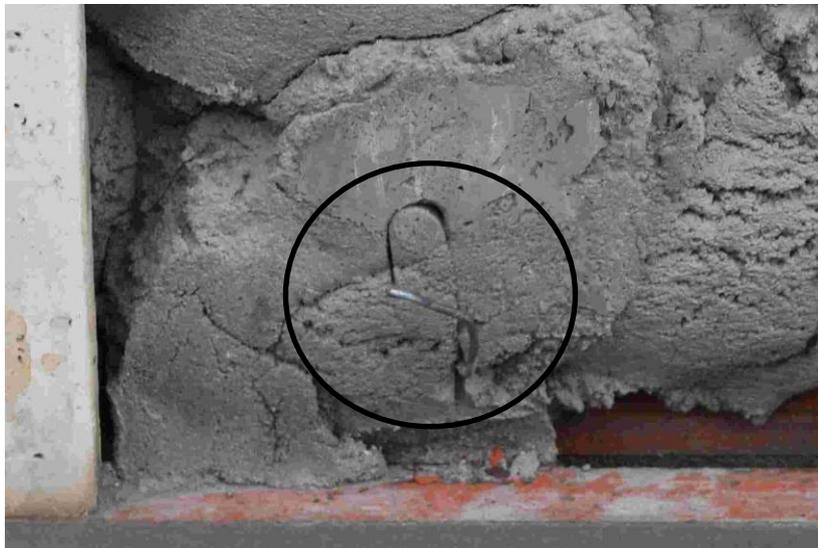
**14**

No obstante, parece que los anclajes, al menos en la placa desprendida, no han sido muy efectivos. Se observa la huella limpia de una varilla aplastada que no ha penetrado perpendicularmente en el mortero de cemento y soporte (FOTO 14)

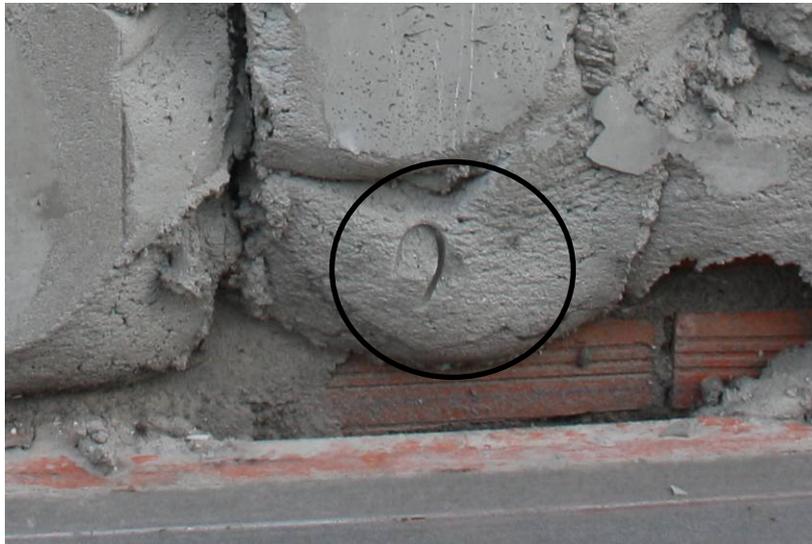
15

En la siguiente fotografía (FOTO 15) se aprecia el mismo defecto que el anterior (varilla aplastada, no penetrante), con el agravante de que la penetración de la varilla en el mortero ha sido tan somera que la misma se ha desprendido provocando incluso la rotura de la cuna de mortero que arropaba el aplastamiento.

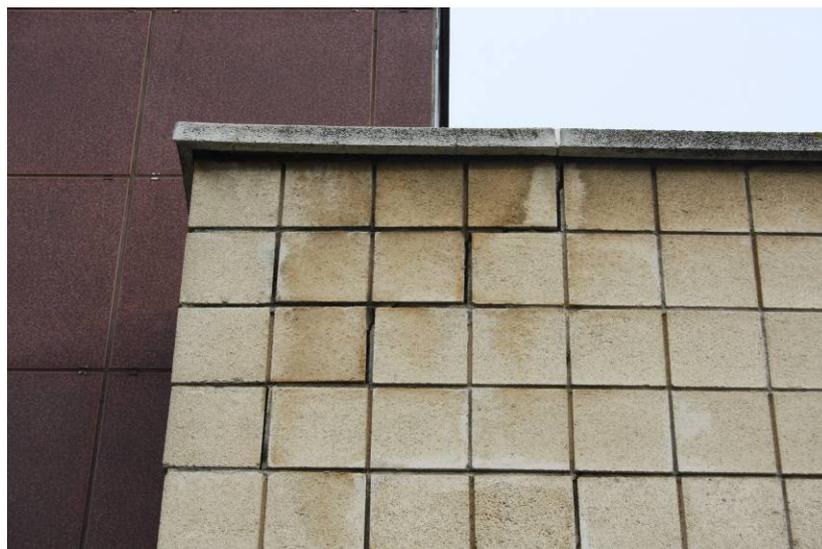
**16**

Se trata de los dos bloques laterales de tres plantas sobre rasante. El cerramiento esta ejecutado con bloque de hormigón hueco y visto de color beige dispuesto a tresbolillo. Solo se localiza una patología ubicada en el bloque cercano al Paseo Zorrilla y consistente en una fisura en ángulo en la zona de muro de la terraza plana (FOTO 16)

La fisura se achaca exclusivamente al empuje del peto del muro sobre los bloques en que se apoya derivado de acumulación lineal de dilataciones térmicas. Se desarrolla en ángulo de 45º desde su máxima apertura en el peto hasta el cierre total en arista cuatro líneas de bloque más abajo (FOTO 17).

En cuanto al cerramiento con bloques de hormigón: Solo se considera la patología descrita en su correspondiente apartado. Existe solución constructiva clásica y consistente en apertura y/o limpieza de juntas en el peto, el relleno de las mismas con materiales elásticos y durables, y el empleo de morteros especiales para el sellado de fisuras.
