**PROYECTOS SIMPLIFICADOS DE TRABAJOS EN
CENTROS CÍVICOS
LOTE 1**

AYUNTAMIENTO DE VALLADOLID

1.- PROYECTO SIMPLIFICADO DE RENOVACIÓN DE LA CUBIERTA EN EL CENTRO CÍVICO “ZONA ESTE”

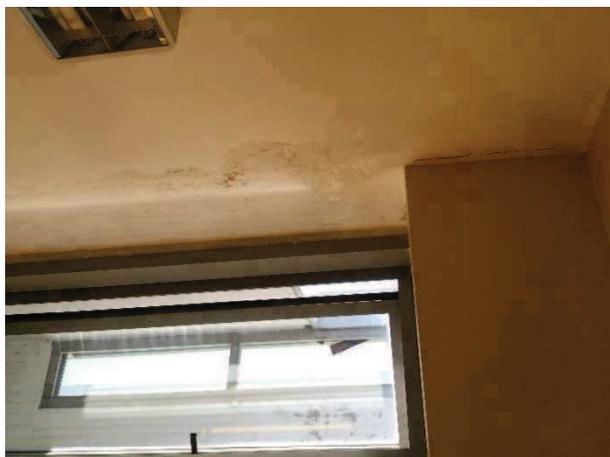
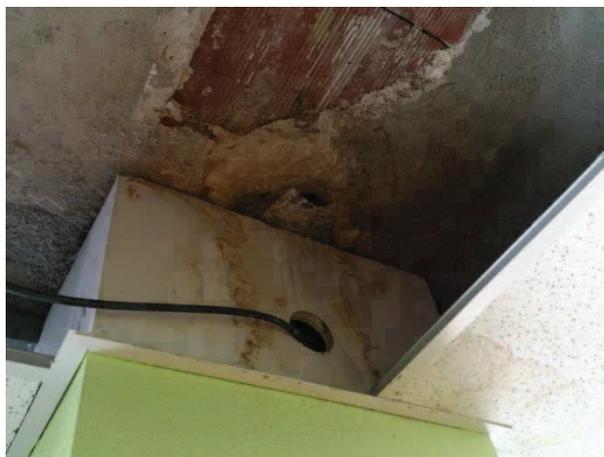
El Centro presenta problemas de humedades y filtraciones que tienen como origen la cubierta. Se ha actuado en numerosas ocasiones en ella, tanto en el interior como en el exterior, haciendo actuaciones parciales para tratar de solventar los problemas que se han manifestado. En algunas zonas, con problemas crónicos, no se ha conseguido actuar sobre el origen del problema por lo que las filtraciones se reproducen periódicamente (detalles 1 y 2).

Una vez identificado el principal origen de los problemas, las líneas de canalones, se plantea la solución de los problemas mediante la sustitución de los mismos. Los nuevos canalones que se coloquen contemplan la solución a los dos problemas descritos: las uniones y el desarrollo de la sección. Para ello se plantean los siguientes pasos más importantes en el desarrollo de los trabajos:

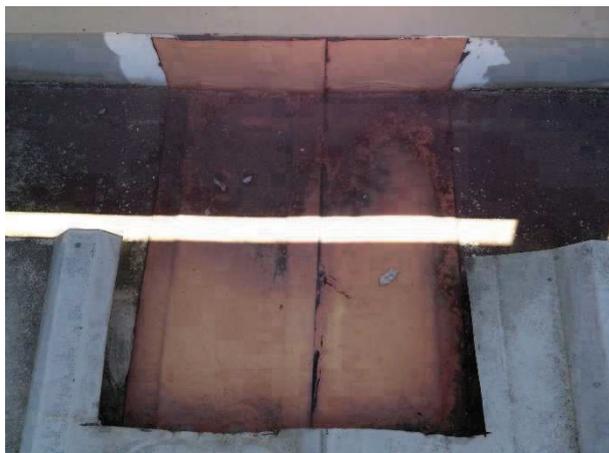
DETALLE 3

- Uniones entre piezas. Los canalones están formados a partir de chapas plegadas, de 6 metros de longitud, unidas entre sí (detalle 3). Estas uniones han fallado en numerosos puntos originando una vía de entrada de agua al interior del edificio.
- Desarrollo de la sección. La sección del canalón resulta escasa para el volumen de agua a evacuar. Cada línea de recogida de aguas tiene una longitud de unos 34 metros con una pendiente muy pequeña, por lo que la suciedad que se acumula impide que el agua desagüe convenientemente (detalle 4). Al acumularse el agua en el canalón, esta desborda por encima de la línea de unión con la cubierta y penetra al interior del edificio. El problema se ve acentuado al encontrar el agua una vía de salida por los antiguos bajantes que tenía la cubierta del edificio, por lo que la entrada es directa en varios puntos.

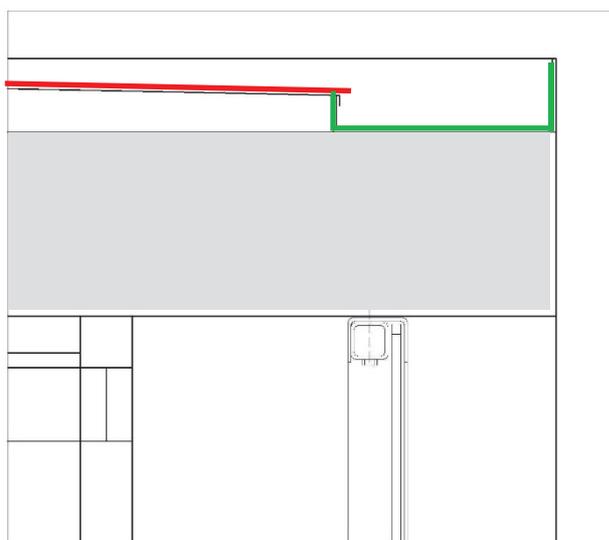
DETALLE 5. ESTADO ACTUAL.

En los esquemas siguientes se muestra la disposición de los elementos en el encuentro del canalón con la cubierta, tanto en el estado actual como en el propuesto. En rojo se ha representado la chapa de cubierta, en verde el canalón y en amarillo el material de aislamiento térmico. La altura del canalón en el encuentro con la chapa tiene una altura de 4 a 5 cm, mientras que en la solución propuesta se pasa a uno 10 cm de altura. Con este incremento se consigue incrementar la capacidad del canalón, de forma que se retrase la entrada en carga de la sección disponible.

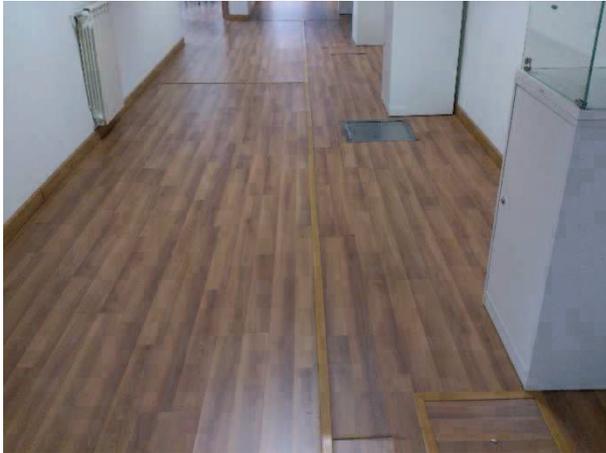
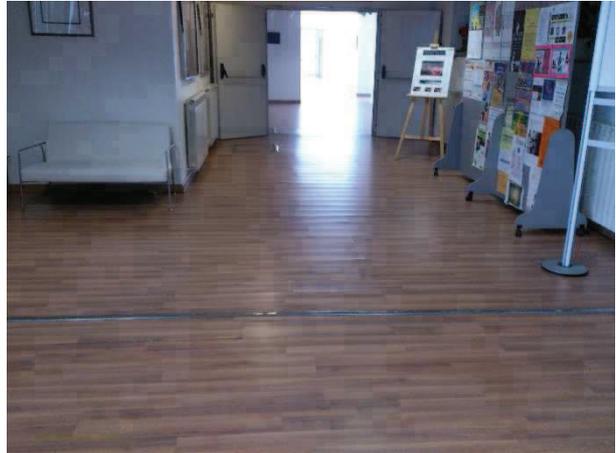
El solado colocado en el centro cívico es de tipo laminado con acabado sintético, que debido al alto tránsito ha sufrido un gran desgaste y presenta deformaciones en las juntas entre lamas. Ha sido objeto de varias actuaciones y renovaciones por lo que además hay paños que han sido sustituidos. Esto hace que observe la colocación de juntas de unión (detalle 1 y 2) en zonas donde inicialmente no estaban previstas.

La opción que se plantea es la sustitución del solado, mediante el levantado del actual y la colocación de un nuevo pavimento que se adapte mejor a las necesidades del centro. Hay que tener en cuenta que el espesor del nuevo solado debe ser similar al que se sustituye de forma que se evite la aparición de saltos en los encuentros con las zonas de pavimento no renovado.

Teniendo en cuenta estos condicionantes, se estima que el material más adecuado es el gres porcelánico en baldosas de 40x40 cm. Se trata de un material de mayor dureza y resistencia a la abrasión, y por lo tanto más sencillo de mantener en condiciones adecuadas.

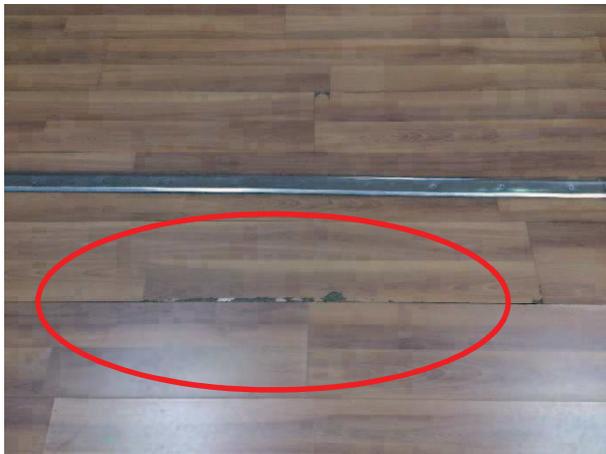
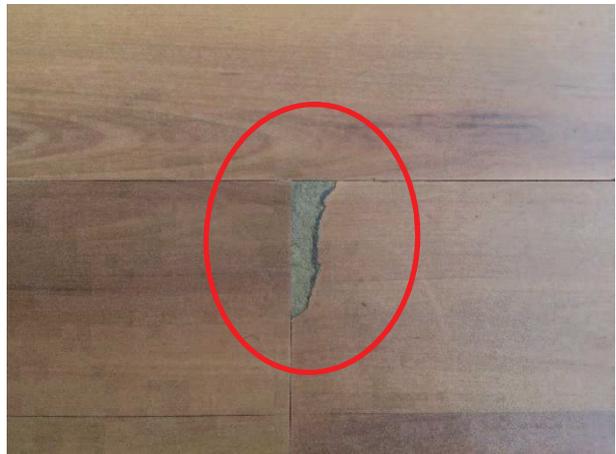
En los detalles 3 y 4 puede apreciarse el estado que presentan las piezas del solado con desgaste o desprendimiento de la capa superficial decorativa. Además, las lamas se han arqueado en el sentido transversal presentado ondulaciones que pueden ocasionar problemas a los usuarios. Es decir, no se trata de un problema meramente estético sino de seguridad de utilización.

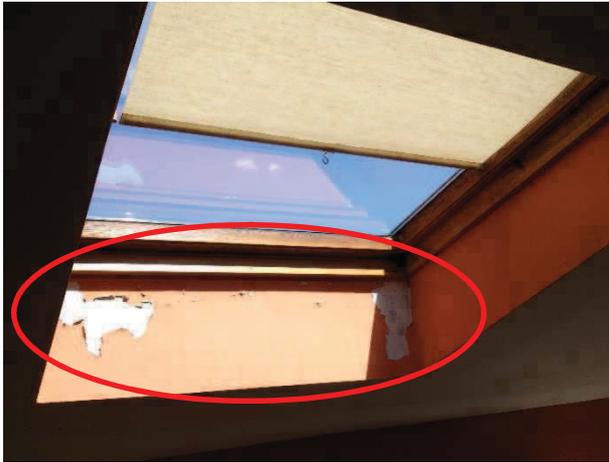
DETALLE 1

En el detalle 1 pueden apreciarse los daños producidos por la entrada de agua sobre el soporte donde se aloja la ventana, mientras que en el detalle 2 se ven los daños producidos sobre la madera por la presencia de condensaciones en los vidrios.

Ante esta situación se plantean dos opciones: o la reparación de las carpinterías existentes o su sustitución. Dado el estado que presentan y que es necesaria una actuación por el exterior para revisar la junta impermeable perimetral parece más aconsejable optar por la sustitución, toda vez que el coste económico entre ambas opciones no presenta una diferencia sustancial.

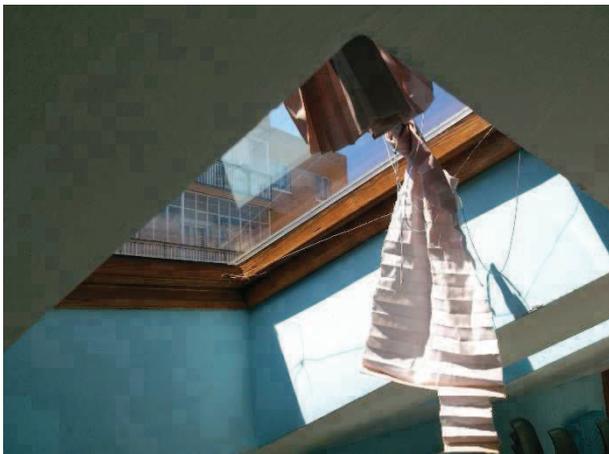
DETALLE 3

Además de los daños producidos por las ventanas, también hay que tener en cuenta los propios daños que presentan los elementos propios de las carpinterías, como las cortinas (detalle 3) o los herrajes y mecanismos (detalle 4).

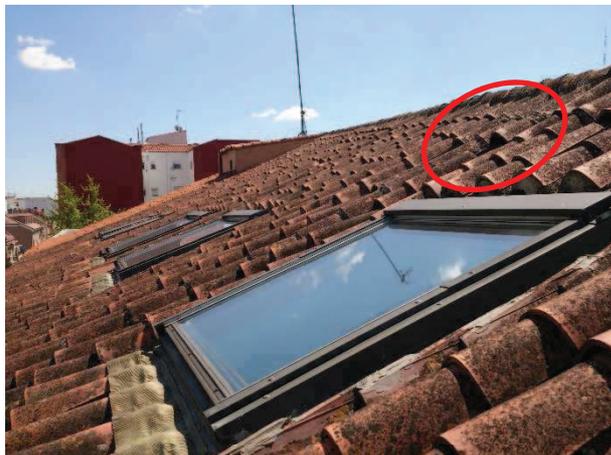
CUBIERTA, FACHADA A C/ ANGEL GARCIA

En las imágenes siguientes se muestran algunos de los daños que presenta la cubierta.

Tras esta fase inicial se colocarán las nuevas ventanas prestando especial atención al recibido del cerco de estanqueidad. En este punto se revisará el conjunto de la superficie de la cubierta, reponiendo las tejas sueltas o rotas y tratando los daños que pudiesen existir en los elementos singulares como cumbreras, limas o encuentros con chimeneas. Antes de dar por finalizada esta fase se harán las pruebas de estanqueidad necesarias para verificar que el correcto montaje de las ventanas así como la eliminación del resto de puntos de entrada de agua.

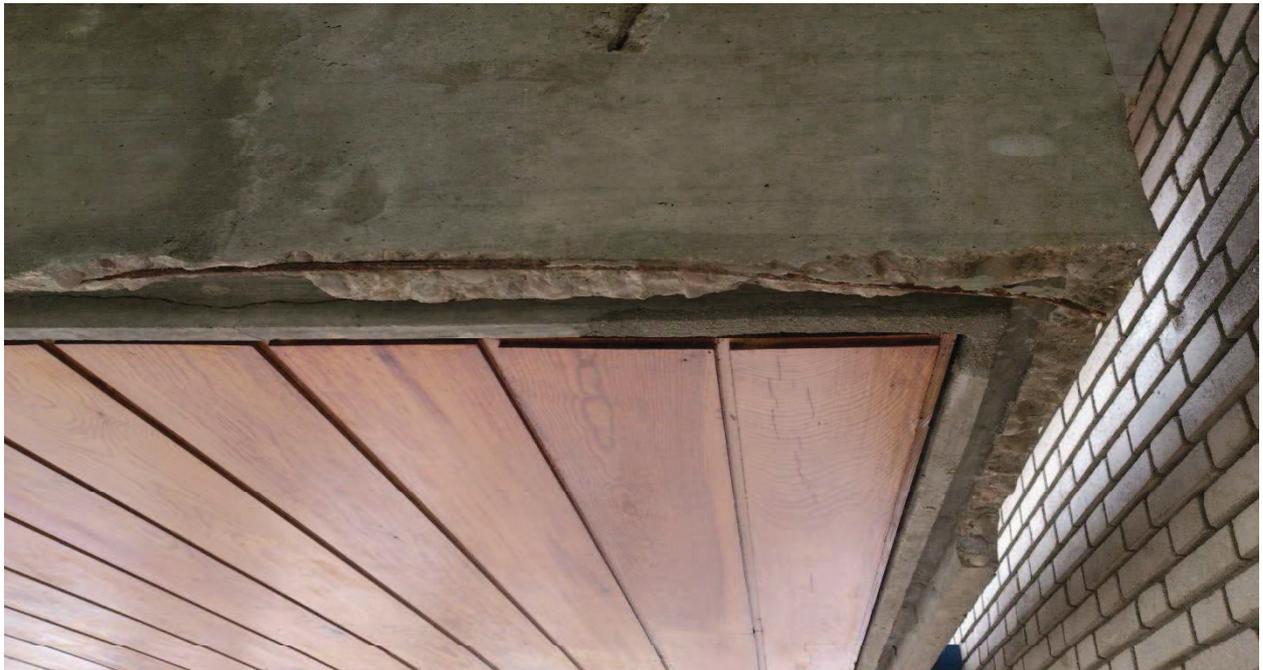
VISTA DE LA PARTE INFERIOR DE LA MARQUESINA DE ENTRADA.

Como se ha comentado en el apartado anterior, el edificio presenta un elemento perimetral de hormigón armado con un cajeadado para formar un goterón. Debido al poco espesor del despiece resultante, la armadura de acero no cuenta con el recubrimiento adecuado lo que ha provocado su oxidación. Al oxidarse, con la consiguiente dilatación, ha fracturado las piezas de hormigón provocando desprendimientos y fisuraciones. Estos elementos en algunos casos han caído al suelo pudiendo provocar daños personales.

En algunos tramos se aprecia su reparación mediante la aplicación de un mortero para proteger nuevamente las armaduras expuestas. Esta solución, de difícil aplicación debido el escaso espesor de las secciones a tratar, se manifiesta claramente en la apariencia de los elementos reparados ya que es imposible conseguir el aspecto original.

Tras estudiar las posibles soluciones existentes, se estima que la más adecuada es la protección de los cantos inferiores de las vigas con un elemento de chapa plegada que reproduzca la forma del goterón. De esta forma se evita la posible caída de nuevos restos, así como conseguir un aspecto exterior más homogéneo.

Previamente a la colocación de la pieza metálica, se prevé el tratamiento de las zonas de hormigón dañadas mediante el picado de las zonas sueltas, el tratamiento antioxidante de las barras de armadura y la aplicación de un mortero de reparación.
