**Nº DE TRABAJO:** C16-042.01

**ESTUDIO DE PATOLOGÍAS**

**ESTADO JOSÉ ZORRILLA, VALLADOLID**

**INFORME TÉCNICO** (48 pag.)

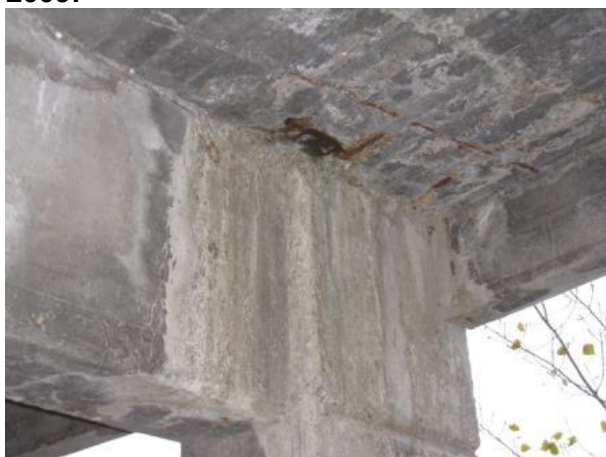
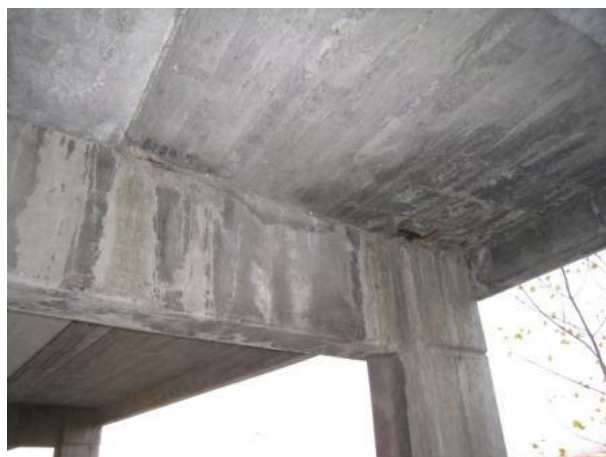
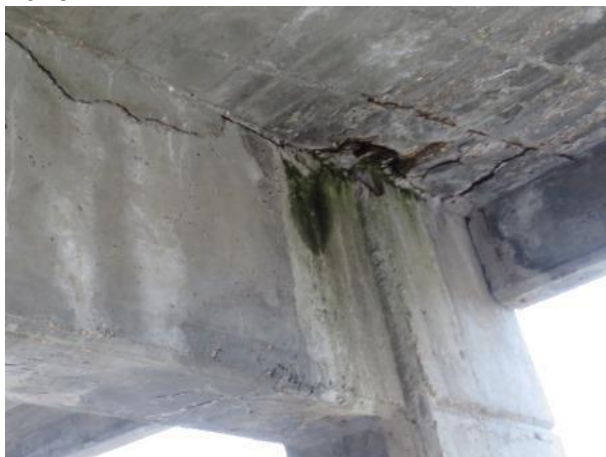
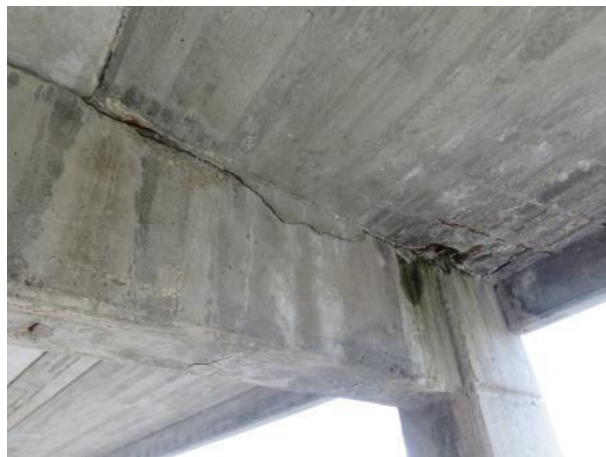
De las lesiones en los pórticos de la tribuna norte, se determinó en el estudio de 2009 que se había sobrepasado el Estado Límite Último de todos los pórticos debido al esfuerzo de cortante provocado por una sobrecarga de viento no para la que no fue diseñado, apareciendo fisuras a 45° en la viga bajo el forjado de planta superior y en el extremo de fachada. Puntualmente también se localizó en el pórtico 13, una fisura vertical en la ménsula que soporta el pilar de la planta superior.

En la inspección realizada para la redacción de este informe, destacamos que se han observado los siguientes cambios:

- Aparición de fisuras similares a la del pórtico 13 en la totalidad de las ménsulas que no se encuentran ocultas por el refuerzo metálico.
- Progresión significativa de la corrosión y degradación del hormigón en los pórticos afectados por filtraciones de agua

**Dado el tipo de daño y la falta de seguridad frente a situaciones extremas de viento, no es posible prever una evolución para determinar un plazo máximo de intervención, por lo que se recomienda ejecutar el refuerzo lo antes posible.**

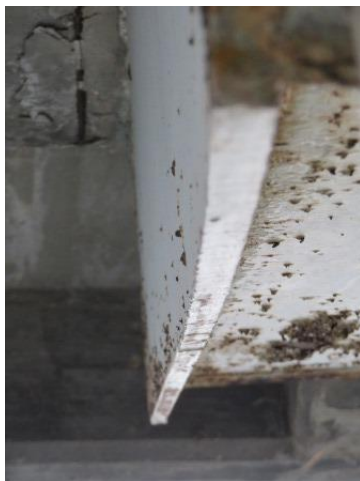
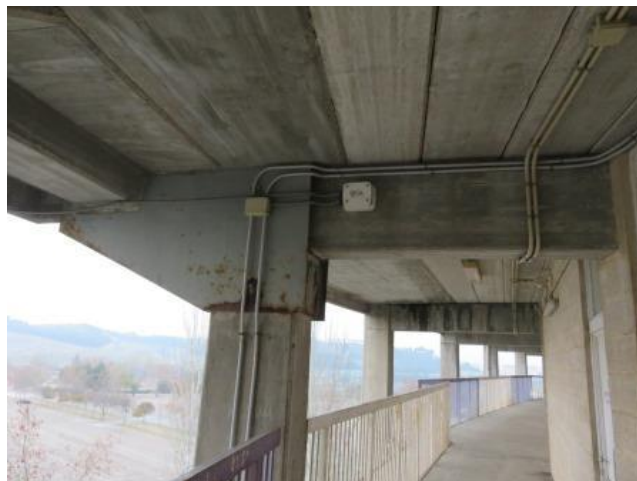
Se observa también una ligera deformación de los refuerzos que se ejecutaron chapones de acero de 12mm en los pilares 14 y 28. Estos se podrían deber a movimientos térmicos diferenciales entre la línea de fachada de la planta superior respecto al nudo superior del pilar inferior.

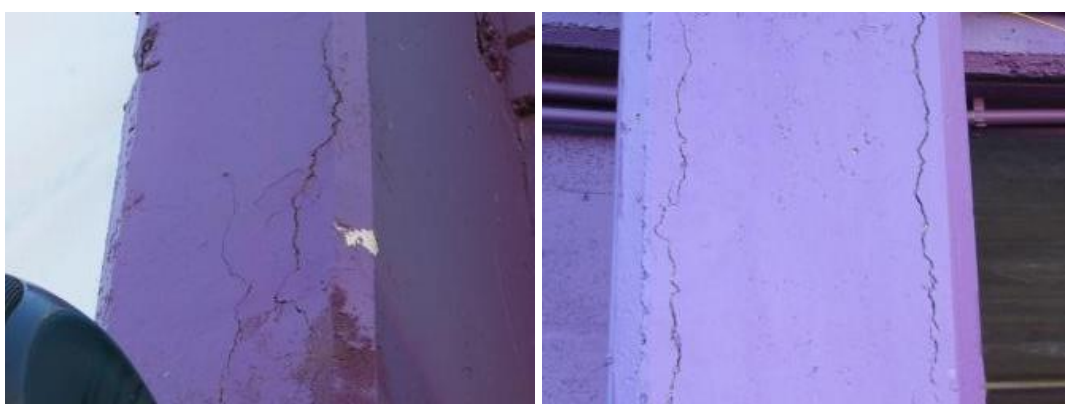
Los pilares prefabricados del fondo sur, responsables de la sujeción de los paneles de cerramiento exterior, presentan daños con fisuras verticales paralelas al armado principal de las esquinas y que provocan el desprendimiento de fragmentos del recubrimiento de hormigón. Las bases de estos pilares, más afectadas por el agua, también presentan de forma generalizada fisuraciones paralela a los estribos.

este queda sin protección y se inicia el proceso de corrosión en el acero, generándose la herrumbre expansiva que presiona sobre el horigón del recubrimiento, lo fisuras y finalmente provoca su desprendimiento.

En el levantamiento de lesiones se detallará los elementos donde será necesario una intervención de saneado lineal y reconstrucción, paralelo a los armados con corrosión, además de la aplicación de un inhibidor de corrosión a la totalidad del resto superficies vistas de hormigón.

Para este tipo de elementos exentos que sólo soportan el vallado perimetral y publicitario, no es descartable plantear su demolición como solución más rentable a largo plazo.

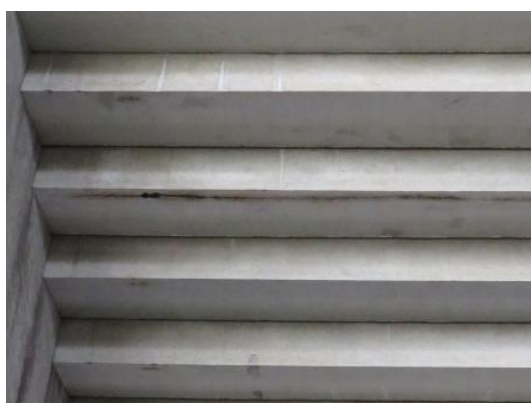
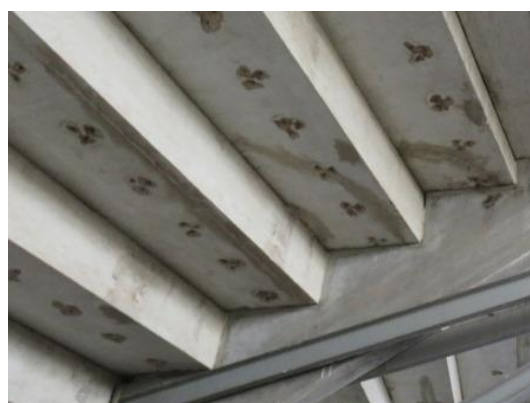
Progresivamente se ha ido produciendo la corrosión de los armados perdiendo la adherencia con el hormigón. Debido a esta pérdida del pretensado se van produciendo deformaciones en la placa inferior horizontal, de forma que se observan fisuras que responden a la

deformación diferencial con el paño vertical de mayor rigidez. Estas fisuras pueden ser longitudinales coincidiendo con la línea de cambio de sección, o fisuras diagonales en los apoyos laterales.

La incidencia de esta patología es relativamente pequeña, inferior al 4% en las gradas del anillo superior, para un total de aproximadamente 1.100 gradas. Esta patología es de prever también en las gradas del anillo inferior, que no son accesibles desde su cara inferior, pero dadas las condiciones de exposición más extremas estimamos que podría duplicar la incidencia con un 8%, para un total de aproximadamente 1.300 gradas.

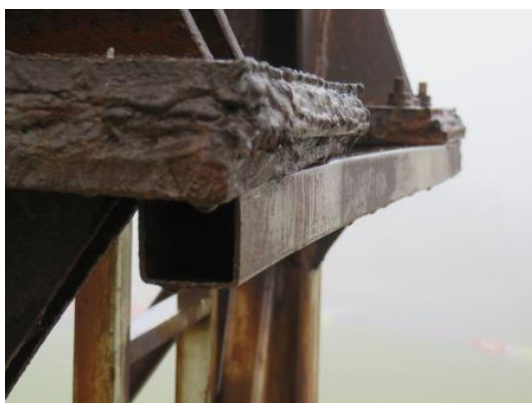
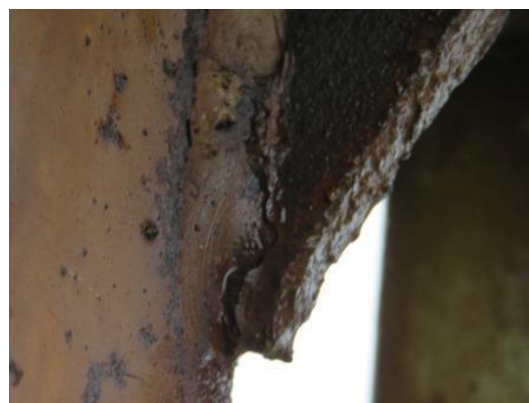
El grado de pérdida de la protección anticorrosiva es generalizada, presentando un proceso de corrosión atmosférica relativamente homogéneo en la totalidad de los perfiles y sus uniones. Existen zonas especialmente sensibles por su capacidad de retener agua que habrán perdido una mayor sección.

Tras una inspección visual de las soldaduras, se observa que presentan todo tipo de defectos como, fisuras, poros, inclusiones sólidas, defectos de forma, etc, según UNE EN 6520-1. A la vista de las imperfecciones y defectos detectados, se superan ampliamente los límites establecidos en el nivel D, según UNE EN-ISO 5817, no resultando aceptables en base a la citada norma.

**Considerando todos los factores desfavorables descritos, estimamos urgente una actuación que interrumpa la degradación por corrosión.**

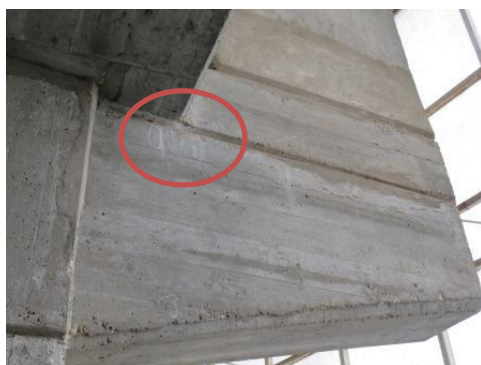
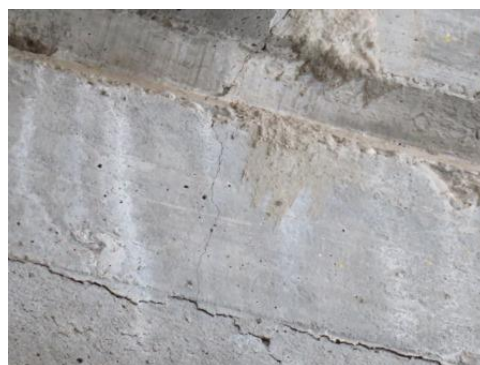
En el informe de 2009, sólo se describe la fisura vertical en la ménsula del pórtico 13, cuando en la inspección realizada en 2016, también se advierte dicha fisura, prolongándose horizontalmente en la parte superior de la ménsula, en los pórticos nº11, 12, 13, 29, 30 y 31, sin considerar los que se encuentran ocultos por los refuerzos metálicos nº19, 20, 21, 22 y 23.

Probablemente las nuevas fisuras detectadas estaban cuando se realizó la inspección de 2009, pero serían lo suficientemente imperceptibles para pasar más desapercibidas, con amplitudes de fisura inferiores a 0,05mm.

Por tanto, hay razones para entender que el proceso patológico está sujeto a una degradación lenta pero progresiva. Estas fisuras son también una vía de entrada de agentes agresivos al hormigón armado, provocando la corrosión de los aceros y agravando la situación expuesta.

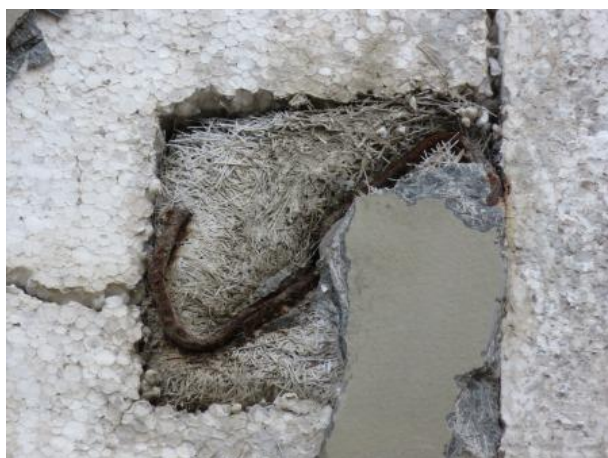
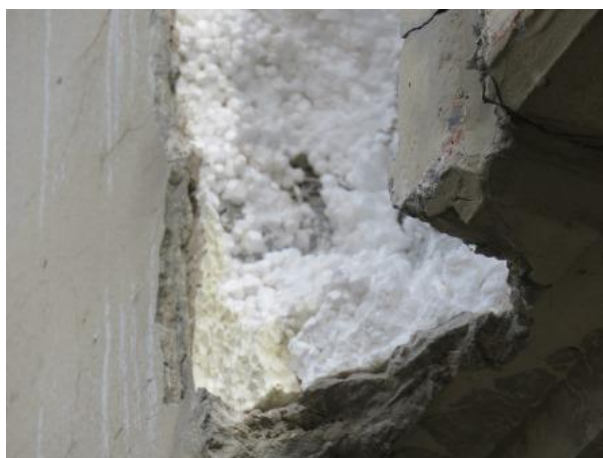
Una vez entra el agua en su interior, el hormigón va perdiendo la escasa adherencia con la placa de poliestireno. El agua con las heladas, las sales y su cristalización, el sol y los cambios drásticos de temperatura, hace que el panel se vaya fisurándolo y cuarteándolo de forma progresiva. La presión y succión del viento contribuye a su deterioro, hasta que finalmente acaban cayendo los trozos cuarteados y sin adherencia al soporte.

En el interior de los paneles, se detectan 6 núcleos macizados con un mortero muy cargado de fibras, con aproximadamente 15x15cm, distribuidos de forma centrada en una cuadrícula vertical de 3 x 2, incluyendo un armado para la unión de las dos caras del panel.

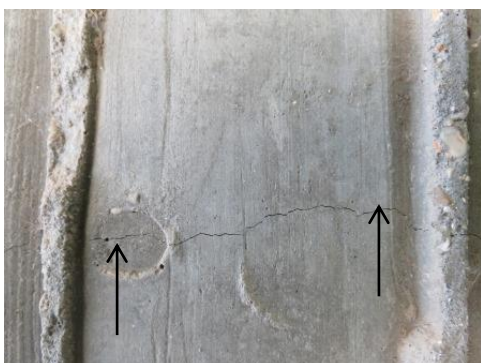
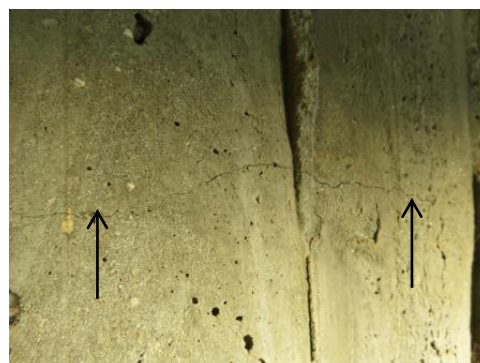
En las pantallas señaladas en el siguiente esquema se observan algunas fisuras horizontales de poca entidad (0,1-0,2mm), coincidentes con los estribos más superficiales donde es de esperar que se haya iniciado la corrosión. No se considera el picado de dichos hormigones pero sí la aplicación de inhibidores de corrosión.

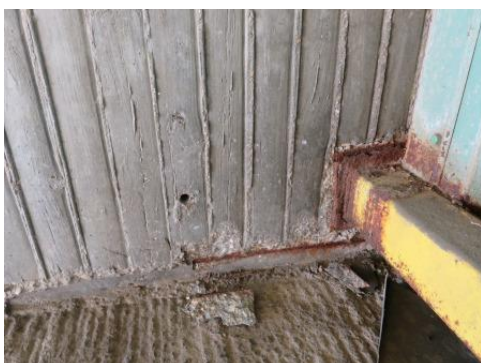
Puntualmente en zonas donde se anclan herrajes, se detectan corrosiones cuyos hormigones sí deberán ser reparados.

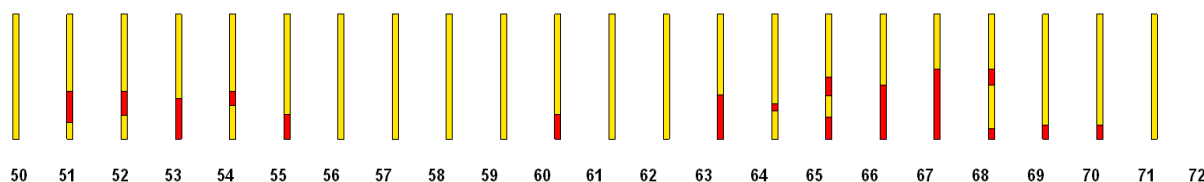
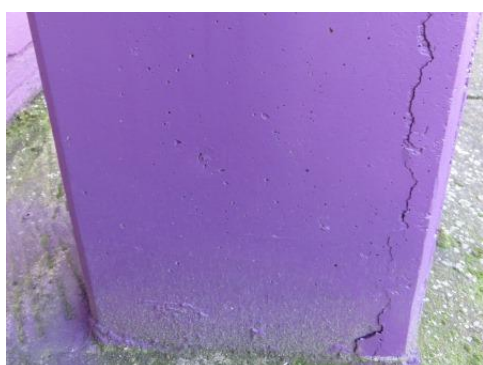
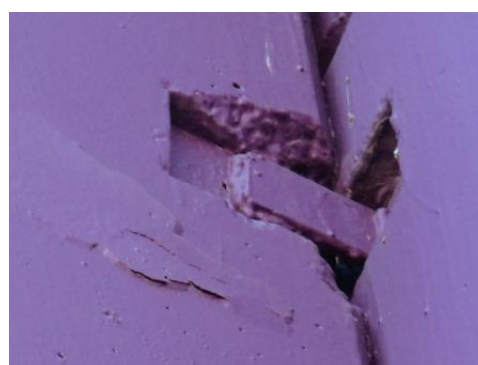
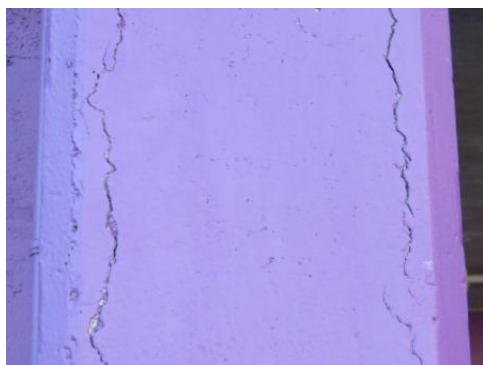
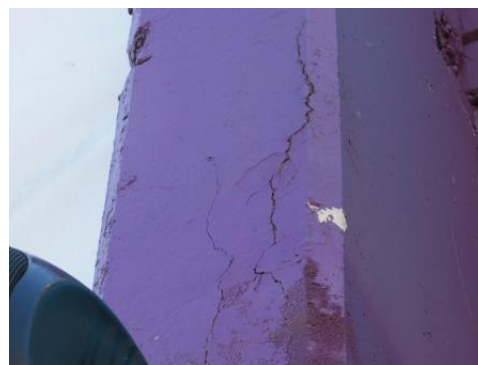
Los pilares prefabricados del fondo sur, presentan fisuras por la corrosión del armado principal en la mayoría de elementos (15 de 23). Dada la única función de soporte del vallado perimetral, se recomienda su completa sustitución por lo costoso de su reparación y mantenimiento.

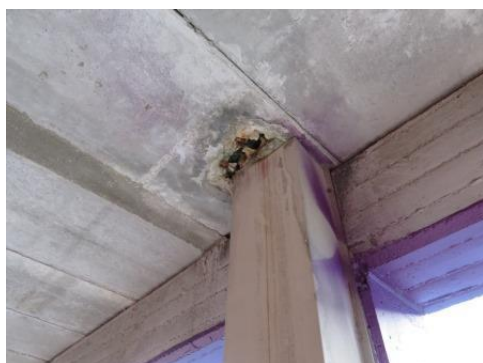
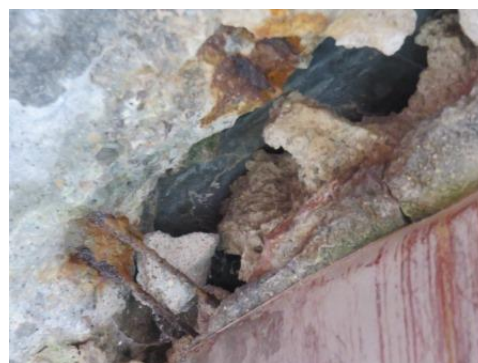
En el interior de la zona de servicios (pórtico 60) se advierte la rotura intencionada de una placa alveolar donde se ha dejado el acero al descubierto presentando signos de corrosión.
