Informe de inspección TV

Calle: C/ Sanchez Arjona	Plano N° 1:	Pozo inicio: Pozo 2
Población: Valladolid	Plano N° 2:	Pozo final: a 1 inicio
Situación: acera	Nº Vídeo:	Long. del tramo: 44,4 m
Motivo de inspección: Control general del estado	Sección: DN 400mm	
Tipo de red: Red mixta (fecales/pluviales)	Material: hormigón	Long. tubo:
Zona: Huerta del Rey	Revestimiento inte.:	
	Reservado:

AUDA. SANCHEZ ARJONA

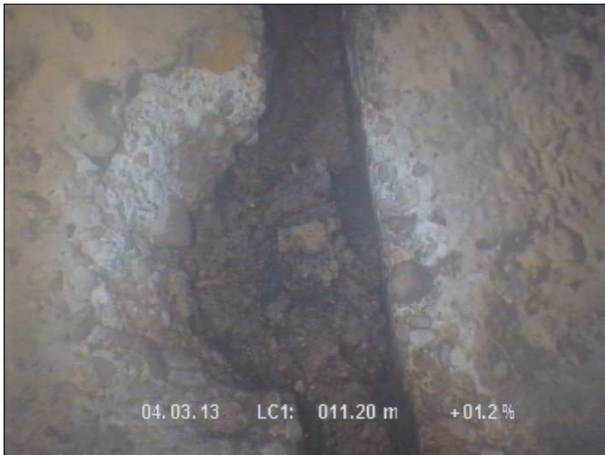
Fotografía: 38_2a
11,2m, Roturas. Faltan trozos en la junta a las 08 horas

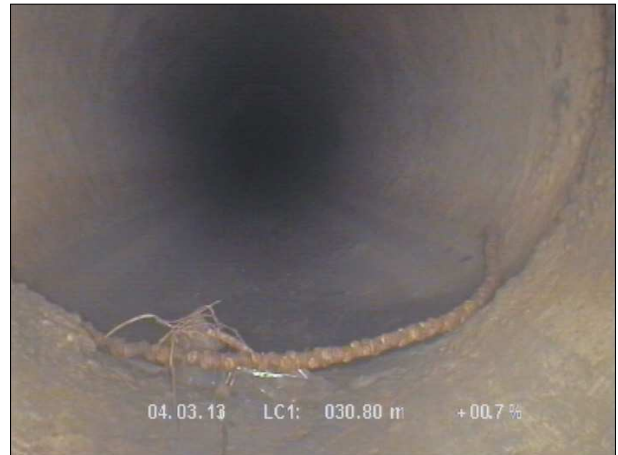
Fotografía: 39_3a
30,8m, Junta abierta desde 06 hasta 07 horas, con raíces

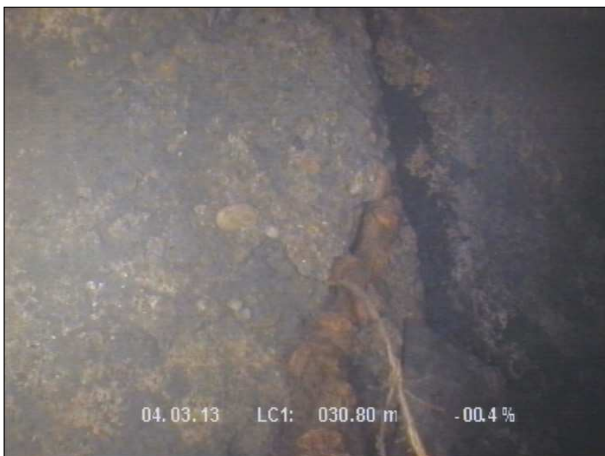
Fotografía: 39_3b
30,8m, Junta abierta desde 06 hasta 07 horas, con raíces

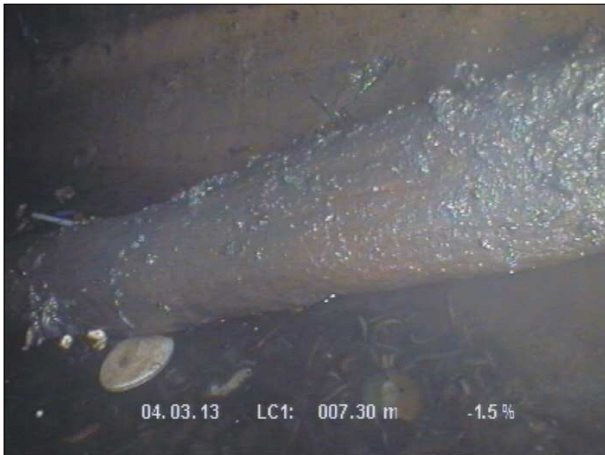
Fotografía: 42_2a
7,6m, Existe una raíz gruesa a lo largo del tubo

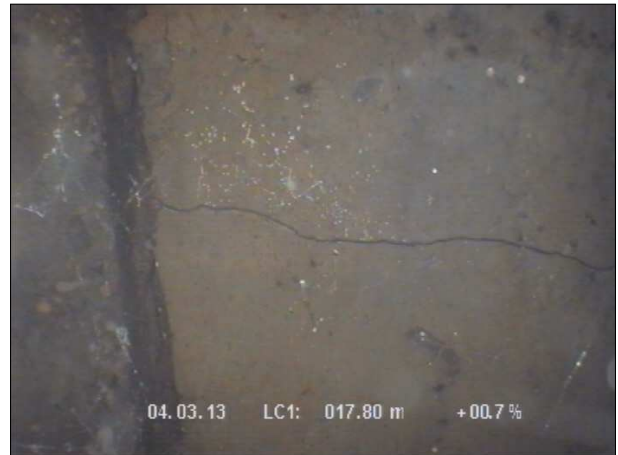
Fotografía: 44_4a
17,8m, Grieta en la junta a las 12 horas. Anchura 1 cm

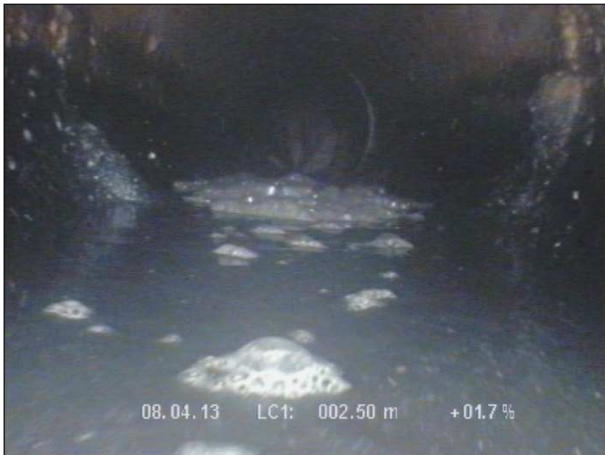
Fotografía: 48_2a
2,5m, Junta con hormigón interior desde 04 hasta 08 horas

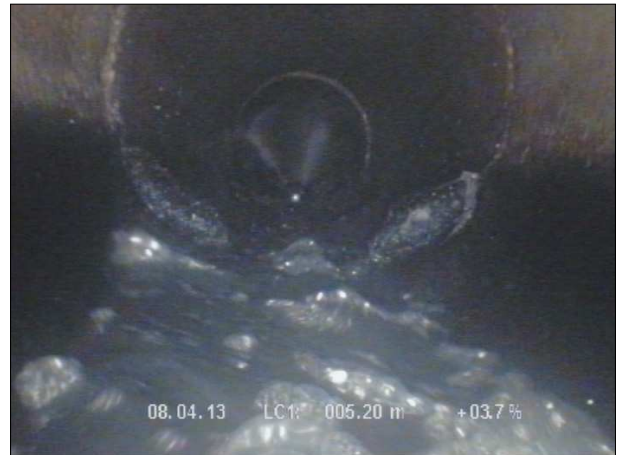
Fotografía: 49_3a
5,1m, Junta con hormigón interior desde 05 hasta 07 horas

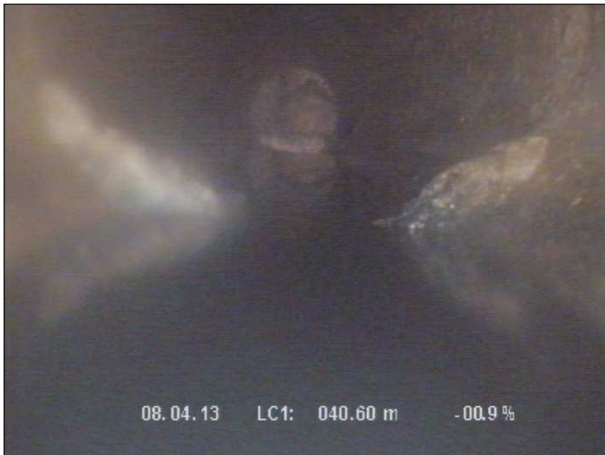
Fotografía: 54_2a
40,5m, En todo el tramo inspeccionado, las juntas tiene hormigón en su interior
