## Informe de inspección TV

Calle: <b>C/ Sanchez Arjona</b>	Plano N° 1:	Pozo inicio: <b>Pozo 2</b>
Población: <b>Valladolid</b>	Plano N° 2:	Pozo final: <b>a 1 inicio</b>
Situación: <b>acera</b>	Nº Vídeo:	Long. del tramo: <b>44,4 m</b>

Motivo de inspección: <b>Control general del estado</b>	Sección: <b>DN 400mm</b>
Tipo de red: <b>Red mixta (fecales/pluviales)</b>	Material: <b>hormigón</b> Long. tubo:
Zona: <b>Huerta del Rey</b>	Revestimiento inte.: Reservado:

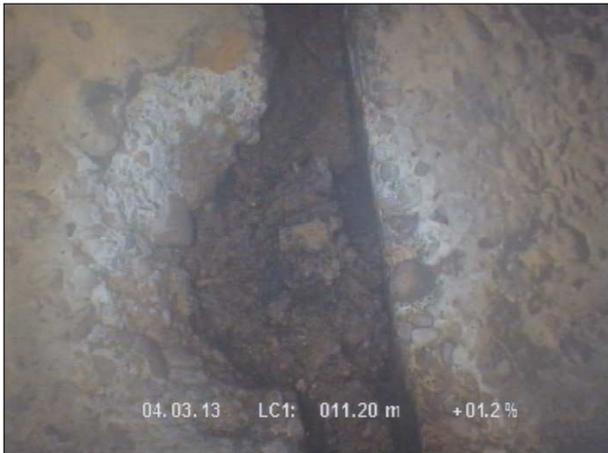
Fotografía: 38\_2a  
11,2m, Roturas. Faltan trozos en la junta a las 08 horas

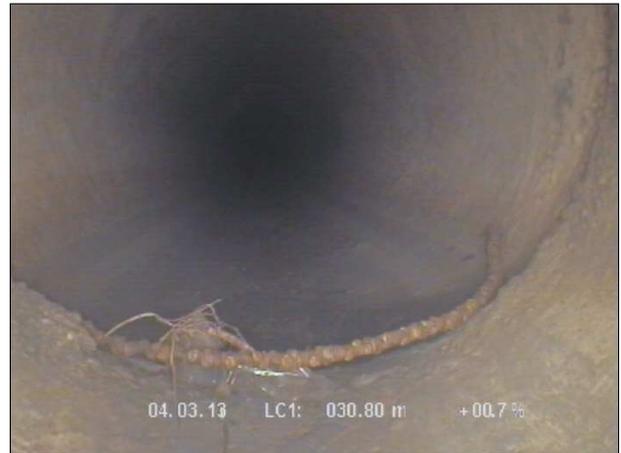
Fotografía: 39\_3a  
30,8m, Junta abierta desde 06 hasta 07 horas, con raíces

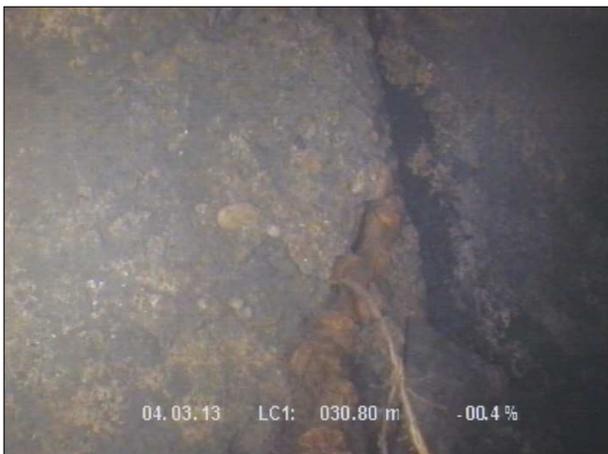
Fotografía: 39\_3b  
30,8m, Junta abierta desde 06 hasta 07 horas, con raíces

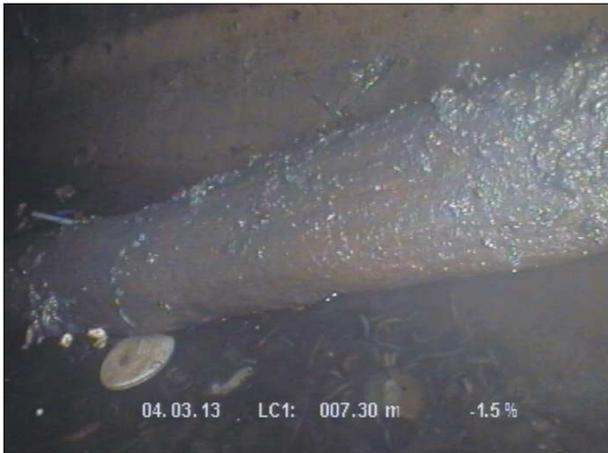
Fotografía: 42\_2a  
7,6m, Existe una raíz gruesa a lo largo del tubo

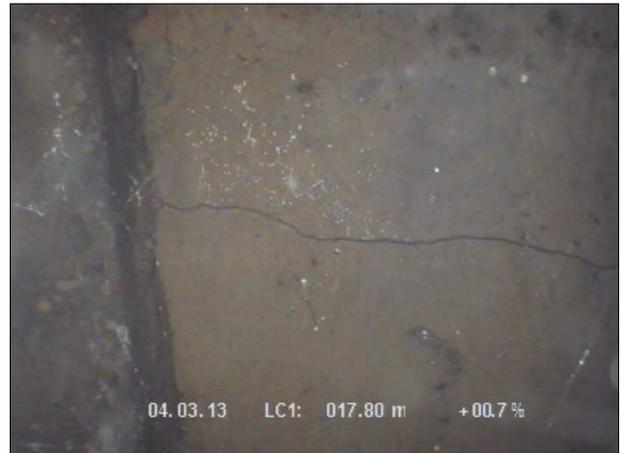
Fotografía: 44\_4a  
17,8m, Grieta en la junta a las 12 horas. Anchura 1 cm

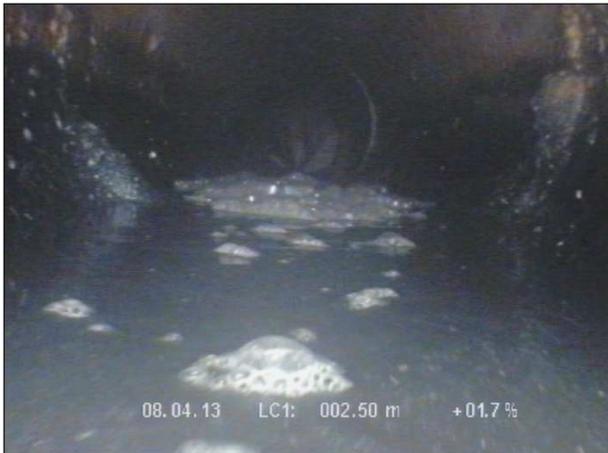
Fotografía: 48\_2a  
2,5m, Junta con hormigón interior desde 04 hasta 08 horas

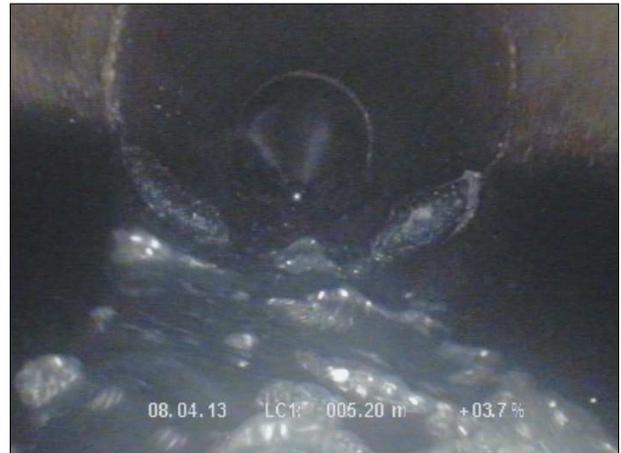
Fotografía: 49\_3a  
5,1m, Junta con hormigón interior desde 05 hasta 07 horas

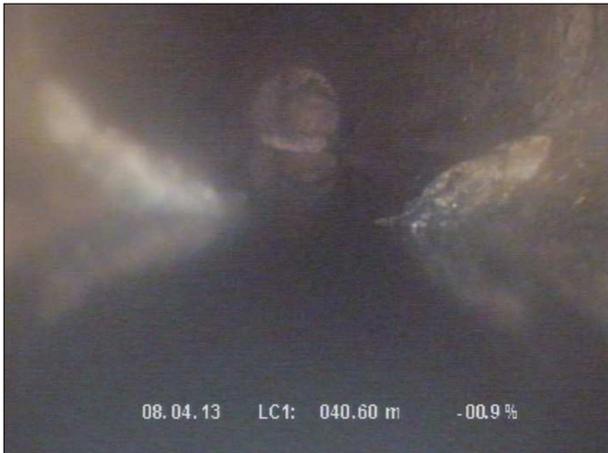
Fotografía: 54\_2a  
40,5m, En todo el tramo inspeccionado, las juntas tiene hormigón en su interior
