**PROYECTO TÉCNICO SIMPLIFICADO DE ACTUACIÓN INTERIOR (SOLADOS, CARPINTERIAS Y ESCALERAS) EN COMISARÍA DE DISTRITO 3 DE LA POLICÍA MUNICIPAL EN C/ FEDERICO LANDROVE, 4**

**D. LUIS CARLOS GONZÁLEZ SAIZ (ARQUITECTO)**

NOVIEMBRE 2017

ACTUACIÓN INTERIOR (SOLADOS, CARPINTERÍAS Y ESCALERAS)  
COMISARÍA DE DISTRITO 3 DE LA POLICÍA MUNICIPAL EN  
CALLE FEDERICO LANDROVE 4. VALLADOLID

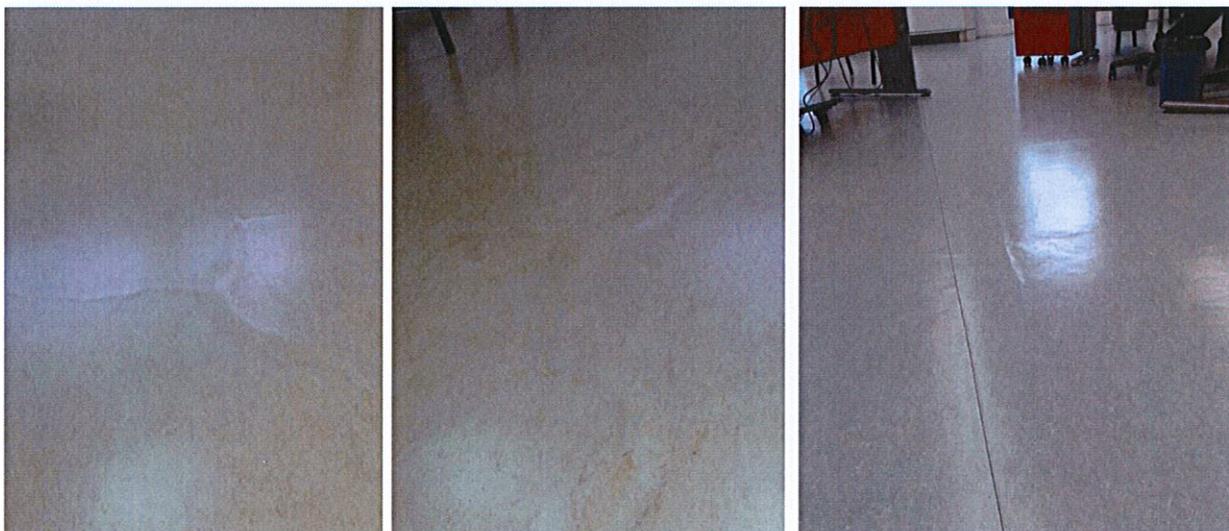
Estos solados presentan imperfecciones, abultamientos e importantes signos de desgaste por tránsito y rozamiento de mobiliario. Así mismo se aprecia el resalte visual de las juntas producido por el ennegrecimiento de éstas. A modo de ejemplo se adjunta relación fotográfica de deficiencias advertidas.

abultamientos en diversas estancias.

Pavimento vinílico de la marca GERFLOR modelo INSIGHT CLIC SYSTEM heterogéneo de 5 mm. de espesor. Lamas de 176 mm x 1.000 mm. Capa de uso de 0,55 mm. calandrada, transparente sin cargas minerales, sobre un film decorado. Pérdida de espesor según EN 660.2 con valor  $\leq 2.0$  mm<sup>3</sup> (Grupo T de abrasión). Tiene un reverso compacto ecológico reforzado con fibra de vidrio. El conjunto está prensado a alta presión. Antiestático. Con tratamiento PUR+ que facilita el mantenimiento y evita el decapado y metalización iniciales. Instalación autoportante. Según CTE (DB-SI) cumple el requerimiento de resistencia al fuego (Bfls1). Según CTE- (DB-SUA) tiene índice de resbaladidad Clase 2. Emisión de Compuestos Orgánicos Volátiles Totales (TVOC) < 100 mg/m<sup>3</sup> al cabo de 28 días según ISO 16000-6.

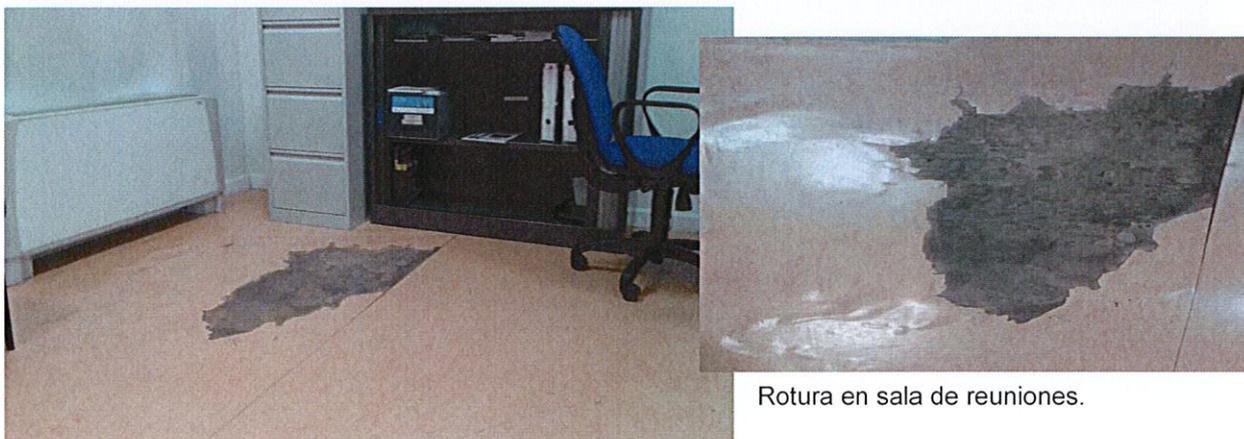
Rotura en sala de reuniones.

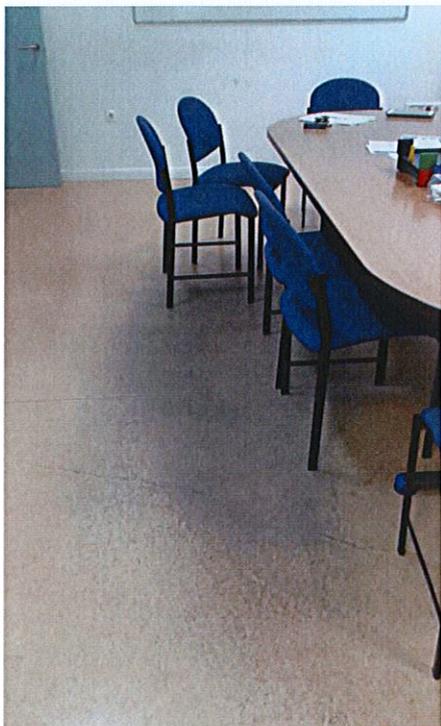
Rozaduras por mobiliario. Sala de reuniones.

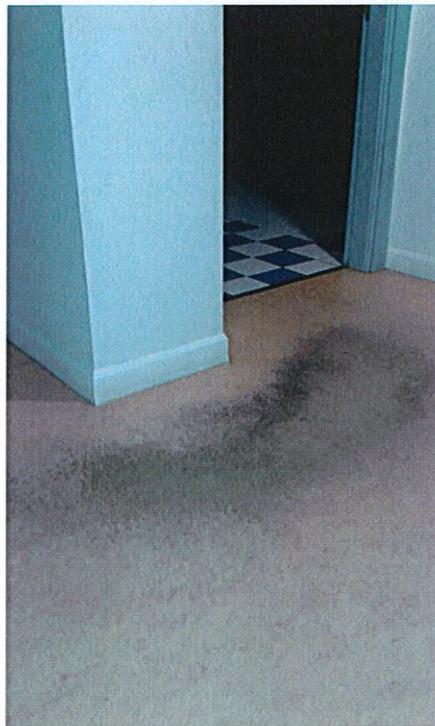
Desgaste elevado por tránsito.  
Vestíbulo planta primera.

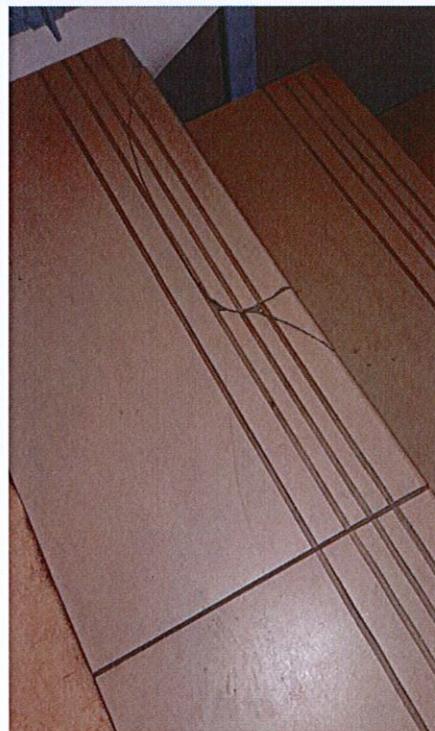
La actuación prevista consiste en la colocación de perfiles metálicos antideslizantes en el peldaño de las escaleras con el doble objeto de mejorar las condiciones de seguridad de uso de éstas así como las condiciones estéticas en cuanto que se aprecian roturas puntuales del pavimento del peldaño.

Colocación de remates de peldaño existentes con revestimiento cerámico mediante perfil de acero inoxidable AISI 304, acabado cepillado, de 9 mm de altura y 120 mm de anchura, con banda antideslizante de PVC, color negro grafito RAL 9011, de adherencia media (R-10), según DIN 51130, fijado con adhesivo

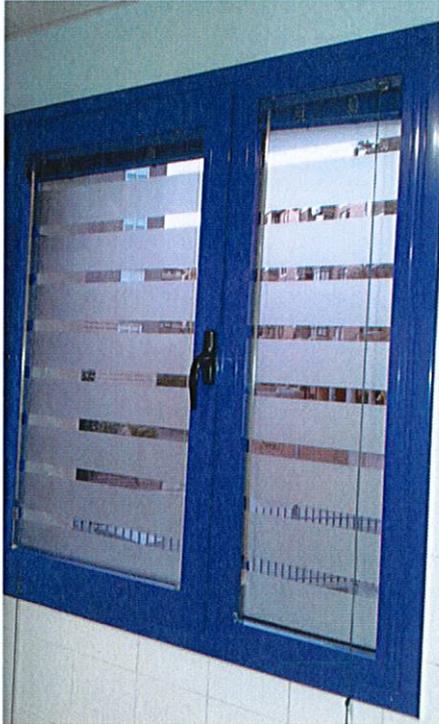
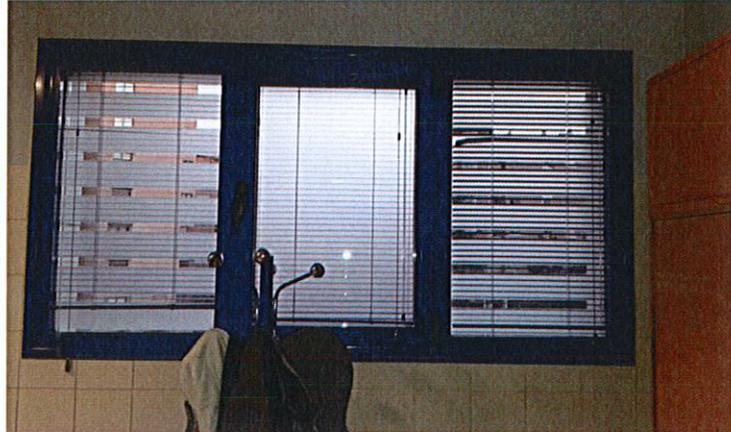
El objetivo fundamental de la actuación es el de dotar a las dependencias de la edificación de privacidad visual respecto del exterior manteniendo en lo posible las mejores condiciones de luminosidad interior. En la visita girada, se opta por adoptar una solución similar a la ya empleada en algunas estancias, como es el caso de los vestuarios femeninos, consistente en la colocación de vinilos traslucidos. Esta opción se considera adecuada a los objetivos señalados a la vez contribuye a disminuir la decoloración de por incidencia directa del soleamiento sobre mobiliario, pavimentos y paramentos.

Suministro y colocación de láminas vinílicas autoadhesivas intimidad traslucidas, efecto tratado al ácido débil, de 80 micras de espesor, de alta durabilidad, en el acristalamiento interior de los huecos señalados.

La disposición será mediante bandas de lámina separadas 15mm en la altura de acristalamiento comprendida entre el antepecho del hueco y 1.65m. En las zonas de acristalamiento con altura superior a 1.65m respecto del suelo, la lámina será completa.
