PROYECTOS SIMPLIFICADOS DE TRABAJOS EN CENTROS CÍVICOS LOTE 2

5.- PROYECTO SIMPLIFICADO DE RENOVACIÓN DE CUBIERTA EN CENTRO DE ACTIVIDADES CIUDADANAS "NATIVIDAD ALVAREZ CHACÓN"

6 PROYECTO	SIMPLIFICADO DE	RENOVACIÓN	DE FALSOS
TECHOS EN EI	L CENTRO CÍVICO "	ZONA SUR"

SIMPLIFICADO			DE
VEN	ITANAS EN EL	CENTRO CÍVICO	"EL	CAMPILLO"	
Call	e Hostieros nº	1, Valladolid

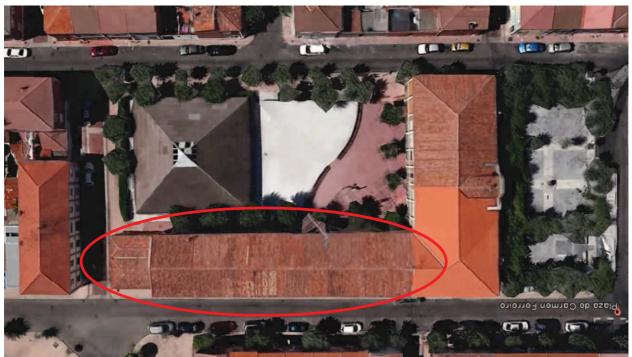
VISTA DE LA CUBIERTA.

En la imagen superior puede apreciarse que el edificio, dispuesto en forma de L, tiene parte de la cubierta ya renovada de actuaciones anteriores. En este proyecto se plantea la actuación parcial sobre el tramo restante, que se corresponde con el lado largo de la L.

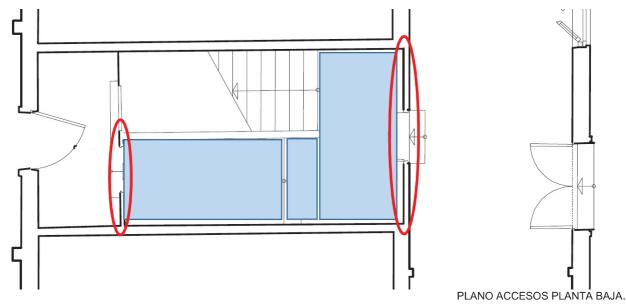
En el plano siguiente se muestran las zonas de actuación en este apartado, en azul la demolición del pavimento y en rojo la demolición de los tabiques.

Como paso final en este apartado, se repondrá el pavimento de la nueva zona de circulación y se adecuarán y pintarán los paramentos que se han visto afectados por el cambio de distribución.

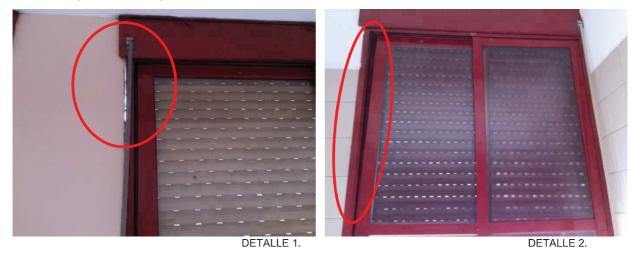
De igual manera, los problemas estructurales del edificio mencionados anteriormente, han contribuido al desplazamiento de las ventanas apareciendo fisuras entre los elementos metálicos y el soporte donde están fijados.

Los perfiles carecen de tapajuntas y están colocados a hueso contra el cerramiento de fachada lo que permite el paso de aire y agua entre ambos elementos (ver detalle 1). El desplazamiento de los marcos ha producido el descuadre de las hojas, lo que hace que algunas de las ventanas no cierren (ver detalle 2).

La sustitución del conjunto carpintería-vidrio por otro de mayor eficiencia térmica contribuiría de forma significativa a la mejora del confort del edificio, además de un considerable ahorro económico en gastos de climatización, al reducirse las perdidas por filtraciones.

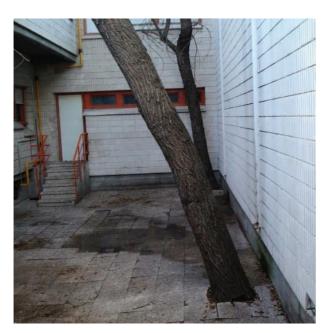
En la imagen adjunta, tomada en diciembre de 2008, pueden verse los dos árboles mencionados antes de su tala.

El crecimiento de las raíces estaba levantando el solado produciendo el desprendimiento de las baldosas. Esta situación se ha seguido produciendo incluso después del corte de los arboles ya que las raíces siguen activas y se aprecia la aparición de brotes entre las juntas del solado.

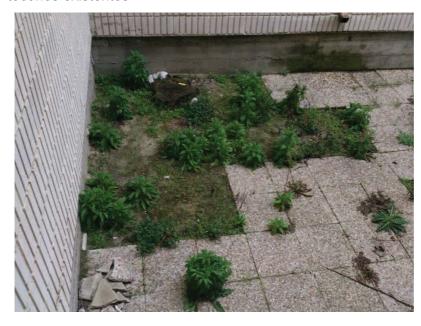
VISTA ACTUAL DEL SOLADO DEL PATIO.

Los trabajos a realizar consisten principalmente en el destoconado de los dos restos de árboles existentes, así como la reposición del pavimento. En la imagen siguiente se muestra uno de los tocones existentes.

Para proceder al destoconado, debido a la imposibilidad de acceder con medios mecánicos, se ha previsto su eliminación por medios manuales. Para ello se procederá al cavado perimetral para descubrir el tronco y las raíces principales y proceder a su arranque, en la medida de lo posible, y corte.

Posteriormente se aplicará un tratamiento de desvitalización y se tapará el hueco con las tierras precedentes de la excavación.
