SUPUESTO PRÁCTICO SEGUNDO

Expediente PER-215/2023, relativo a la convocatoria para la provisión, mediante oposición libre, de 5 plazas de Arquitecto Técnico para el Excmo. Ayuntamiento de Valladolid

DIRECCIÓN: Calle Niña Guapa, nº 1

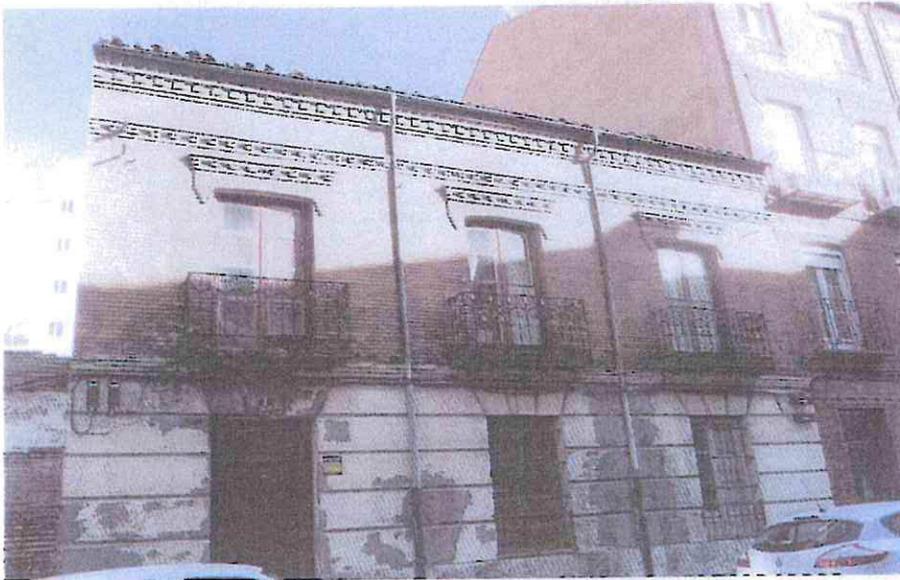
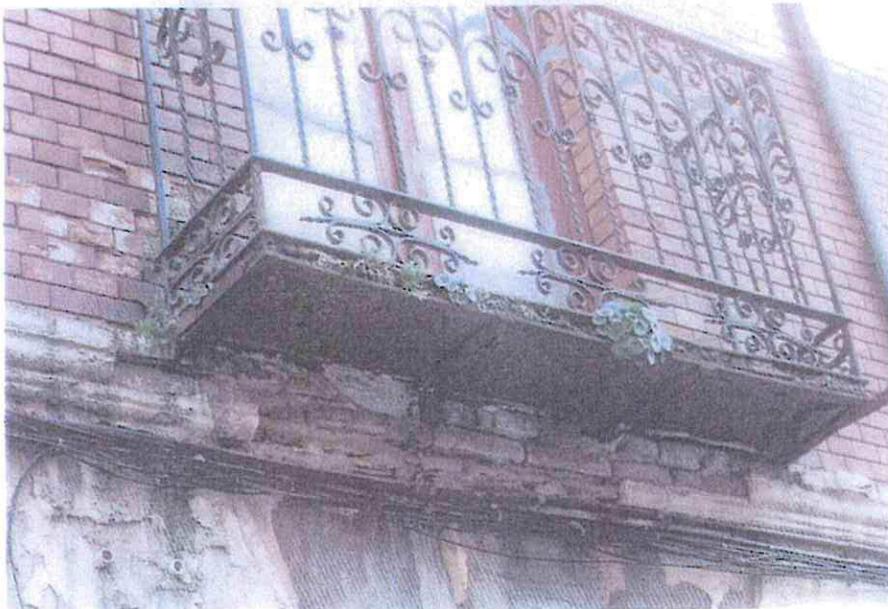
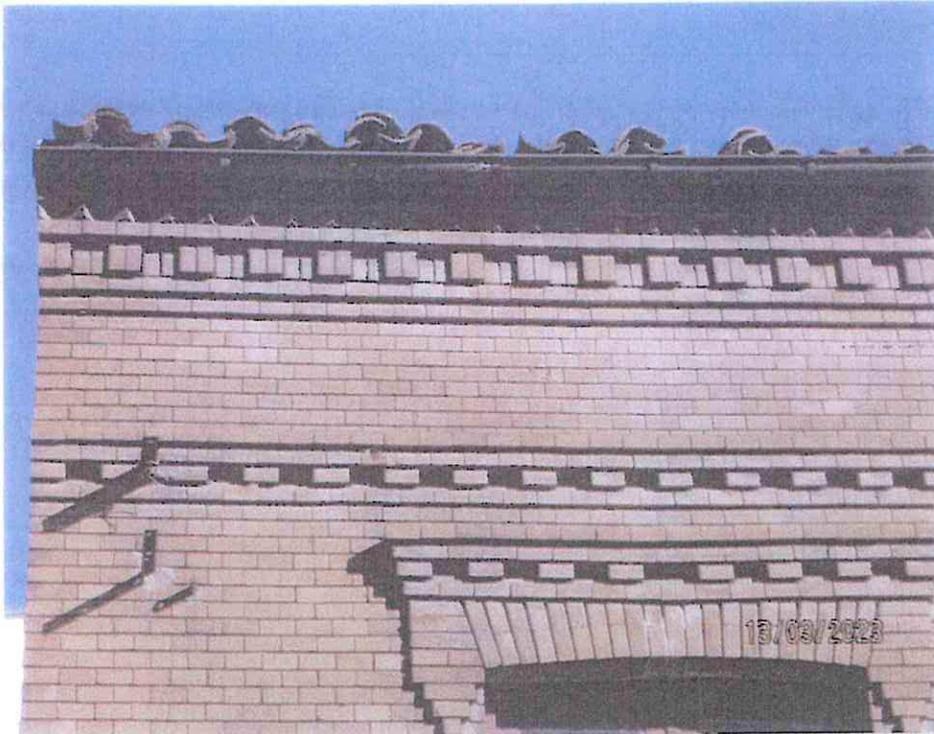
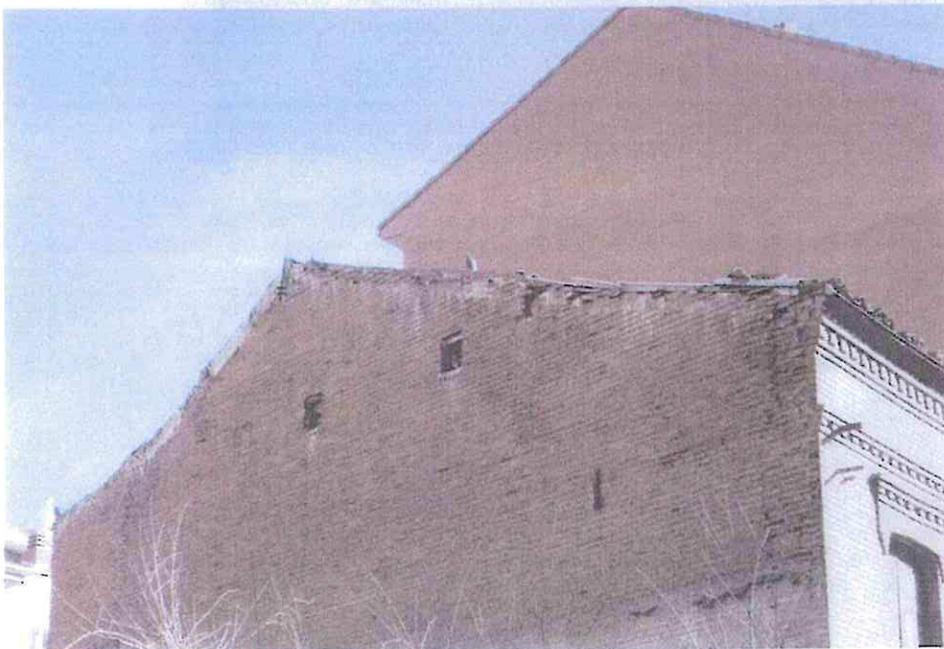
Se recibe parte de la Policía Municipal en el que se pone de manifiesto el mal estado que presenta la fachada y cubierta del edificio en la visita realizada, tras las denuncias recibidas de los vecinos, además de la intervención del S.E.I.S. y P.C. (Servicio de Extinción de Incendios, Salvamento y Protección Civil) para la retirada de las tejas sueltas del alero.

En el parte policial se indica que el edificio está ocupado ilegalmente y se adjunta la siguiente documentación fotográfica:

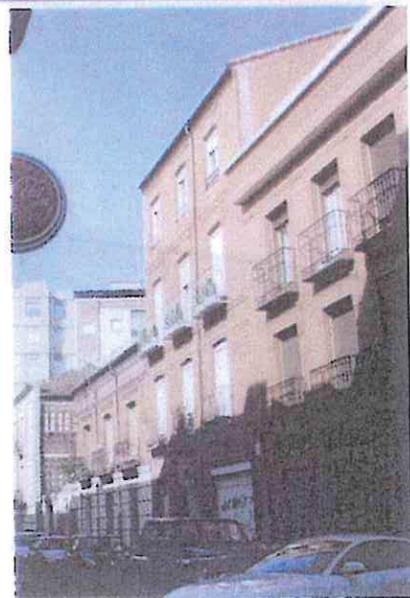
PLANIMETRÍA Y FOTOGRAFÍA

Edificación residencial de ladrillo de dos plantas, perteneciente al conjunto de arquitectura de ladrillo realizada a principios del pasado siglo. El inmueble, en un estado de conservación aceptable, presenta una planta baja de sillería, con tres ejes de huecos de proporción vertical protegidos por rejas de forja. La planta alta es de ladrillo, con balcones y rejería volada, con motivos ornamentales de ladrillo en dinteles, impostas y cornisa.

Edificación intervenida de dos plantas, con una fachada exterior de interés dentro del paisaje urbano. Se protege ambientalmente, debiendo preservarse su fachada de ladrillo con planta baja revocada con llagueados. Se conservarán los elementos ornamentales de ladrillo en dinteles y cornisa, así como los elementos tradicionales de rejería de balcones y de los huecos de planta baja.
