# REPARACIÓN DE LA PAVIMENTACIÓN EN EL PARQUE DE LAS MORERAS, ENTRE EL PUENTE MAYOR Y EL PUENTE DEL PONIENTE

**DOCUMENTO N<sup>º</sup> 2**

**PLANOS**

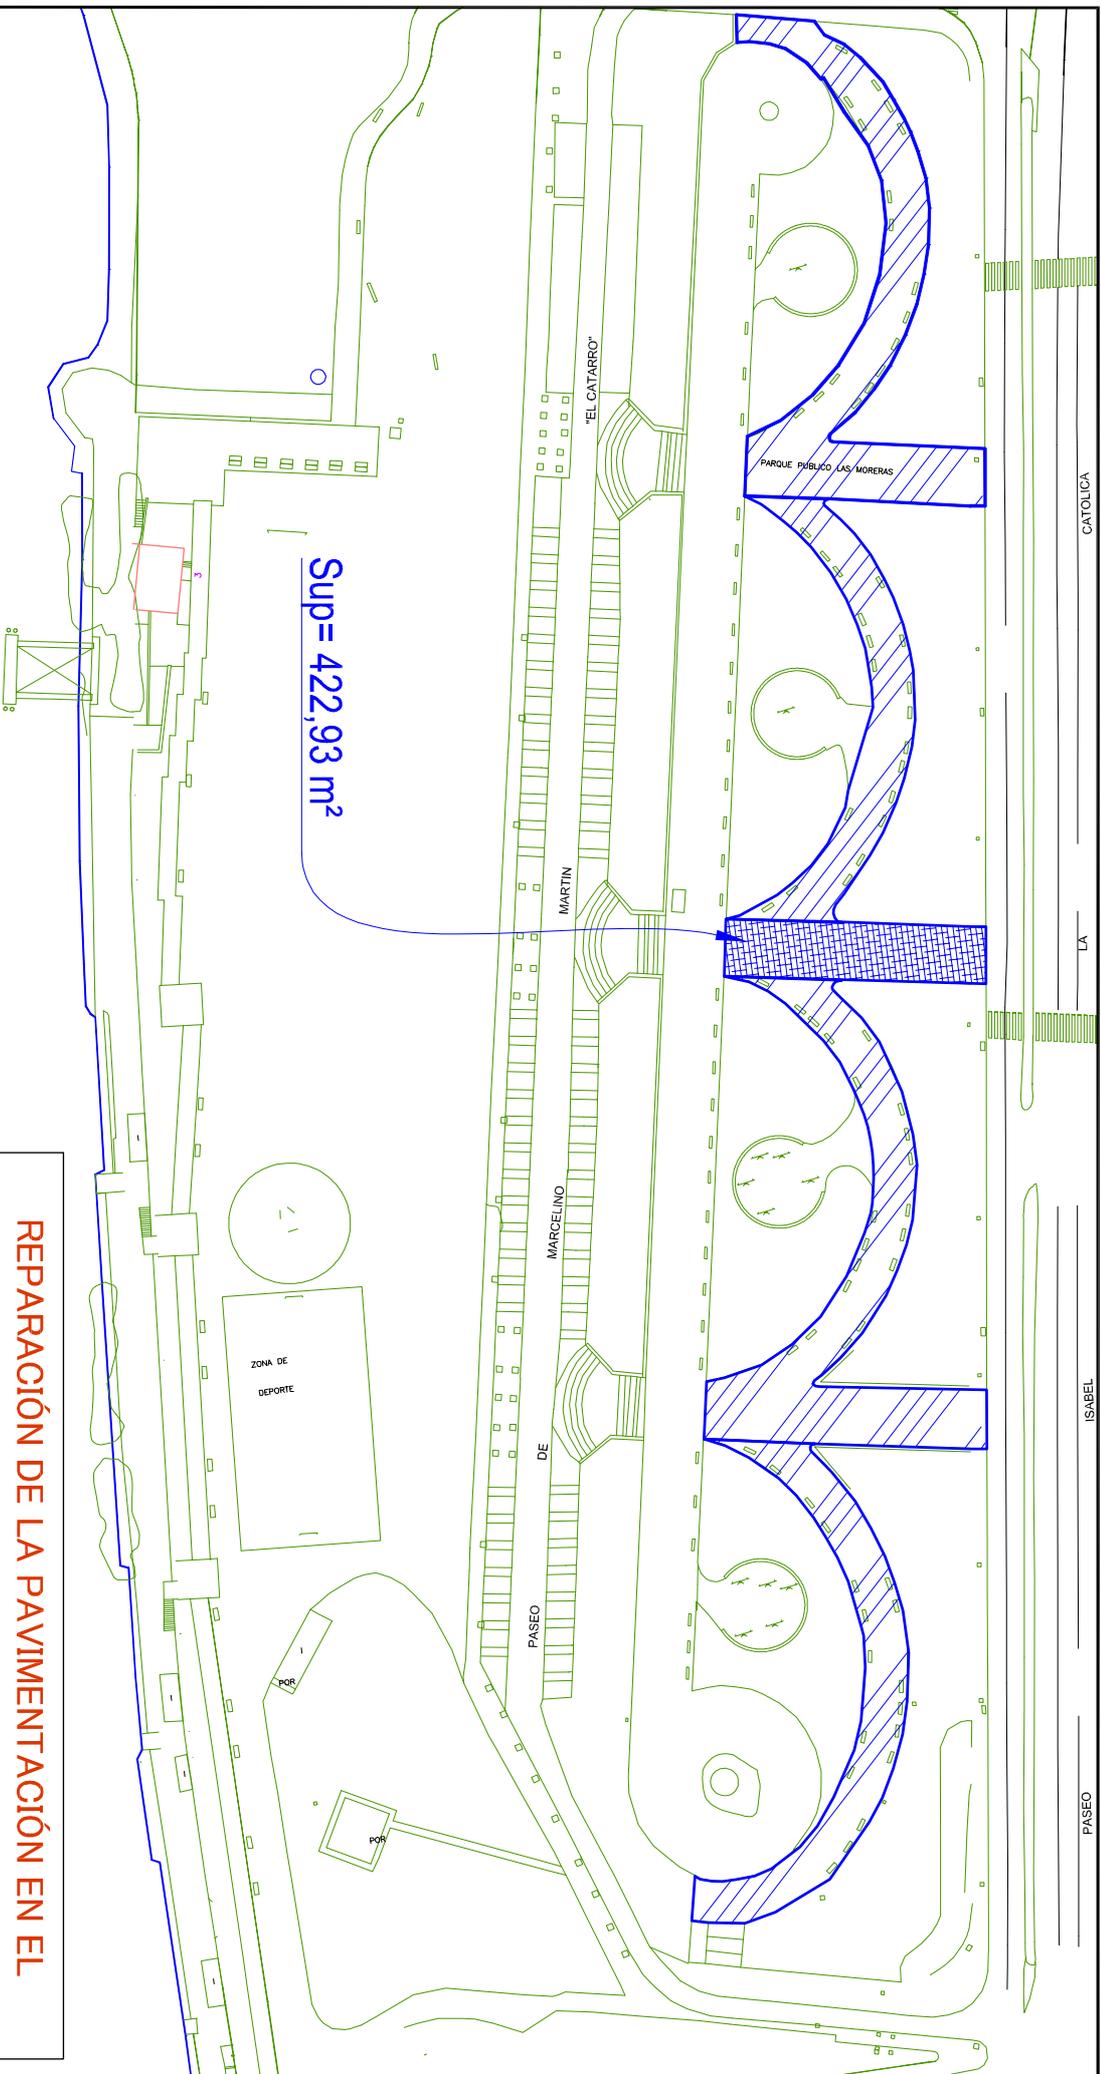
### 2.- DEFINICION

Sup = 422,93 m<sup>2</sup>

Reparaciones puntuales del pavimento mediante corte, demolición del pavimento existente, saneo, relleno, puesta a cota y compactación de zahorra procedente de reciclado, extensión y compactación de aglomerado en caliente tipo D-12 por medios manuales o semi mecánicos.

Demolicion del pavimento existente; saneo, perfilado y compactado con zahorra procedente de reciclado, base de hormigón de 150 kg/cm<sup>2</sup> de 15 cm de espesor y pavimento de baldosa de hormigón de doble capa de 20 x 20 x 6 cm acabado granallado

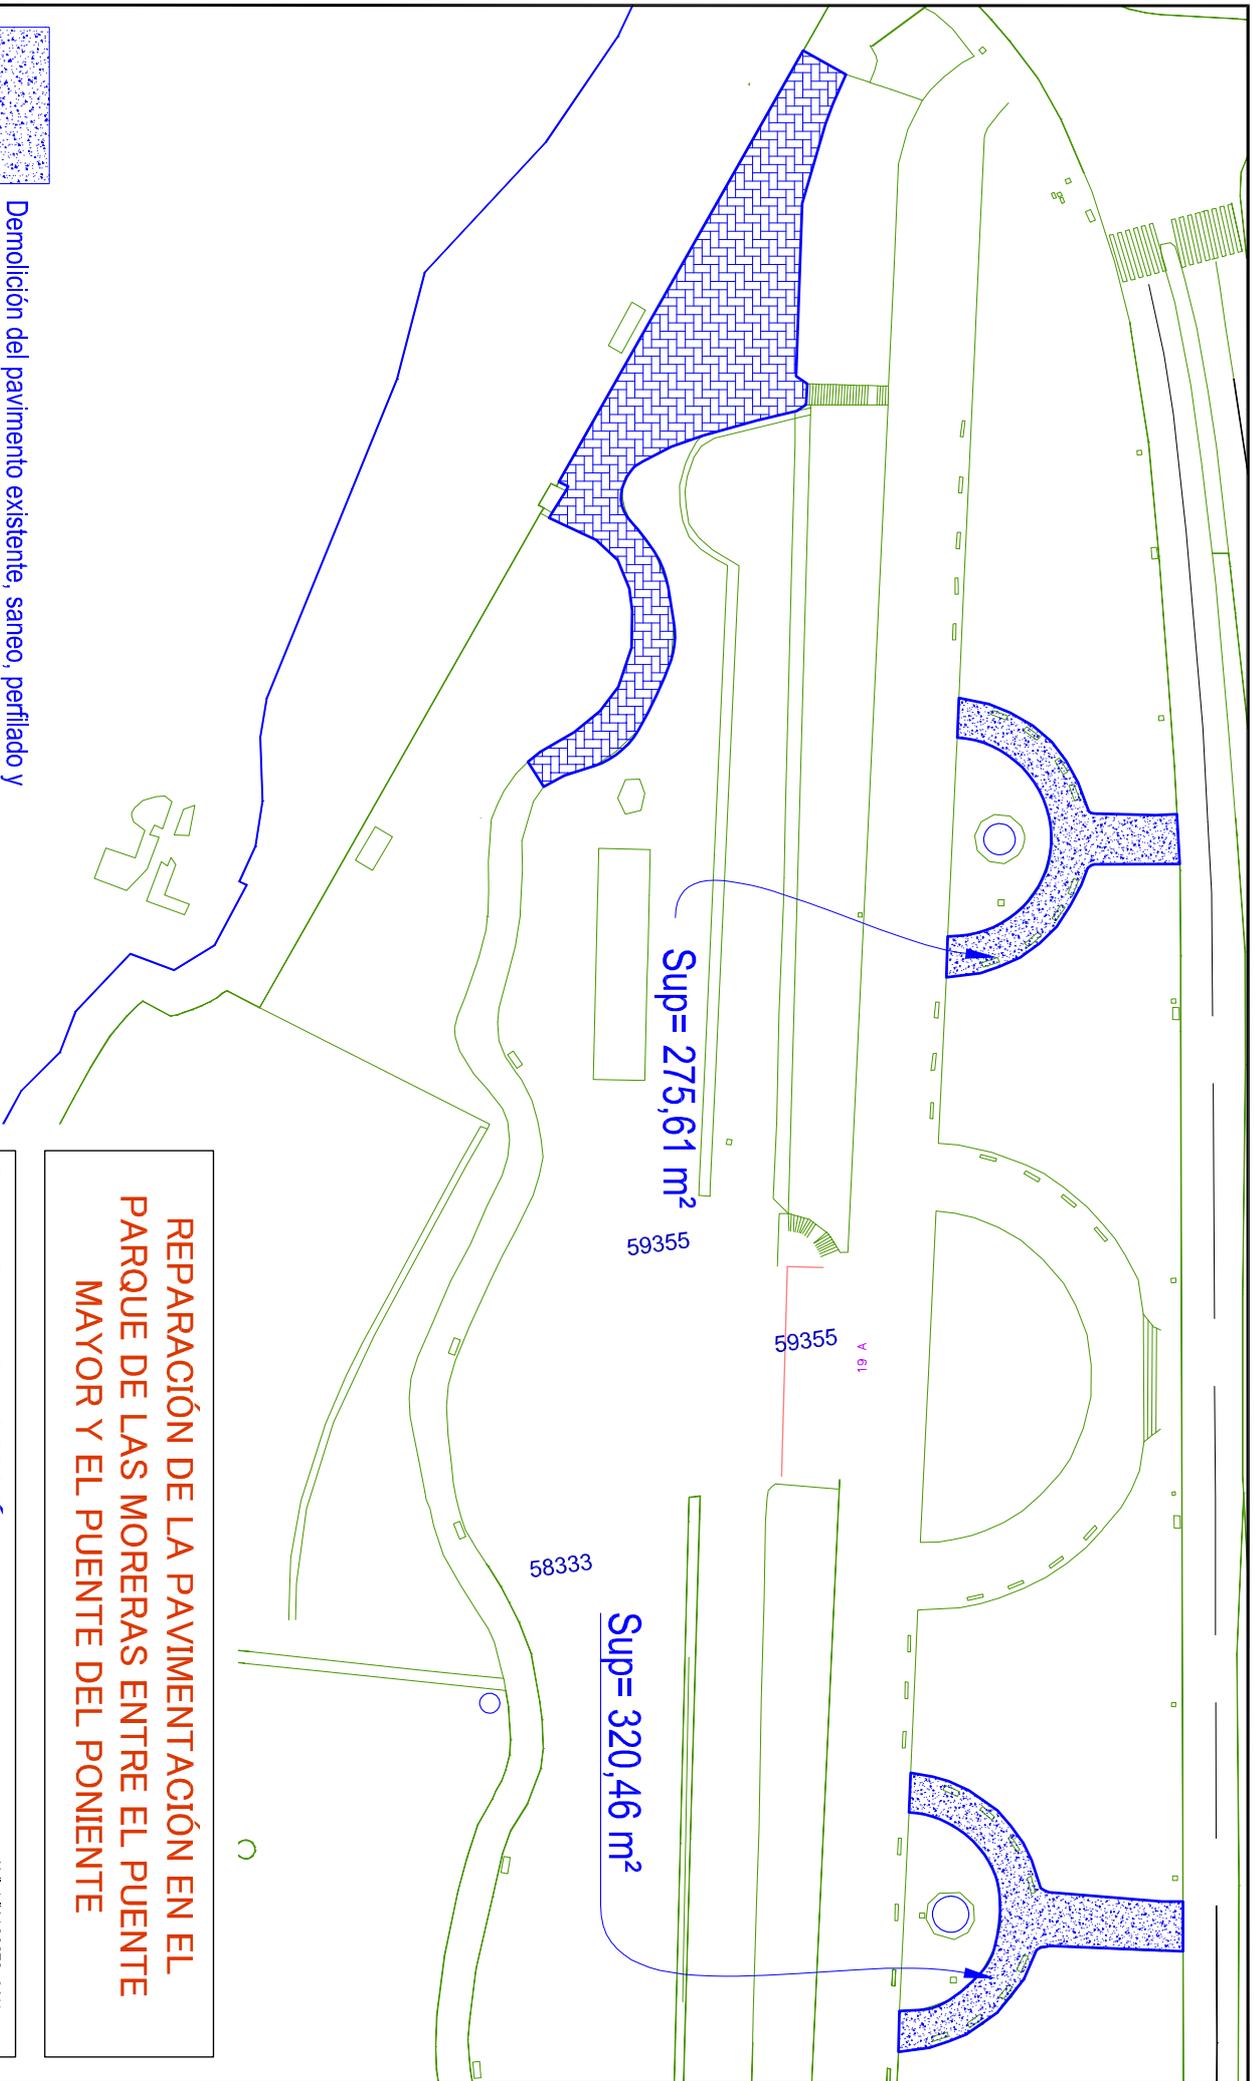
**2.- DEFINICIÓN**

Demolición del pavimento existente, saneo, perfilado y compactado con zahorra procedente de reciclado, recebado con arena de miña pra acabado en terrizo

Demolición del pavimento existente con recuperación de las baldosas existentes, nueva pavimentación de acuerdo al detalle
