**Ayuntamiento de Valladolid**

**ANEJO nº1**

**DESCRIPCIÓN DEL PROCESO DE**  
**SUSTITUCIÓN**

Proyecto de reparación de juntas de la arteria de 1.000 mm  
en Juan Carlos I entre Pº San Isidro y C/ Benito Menni

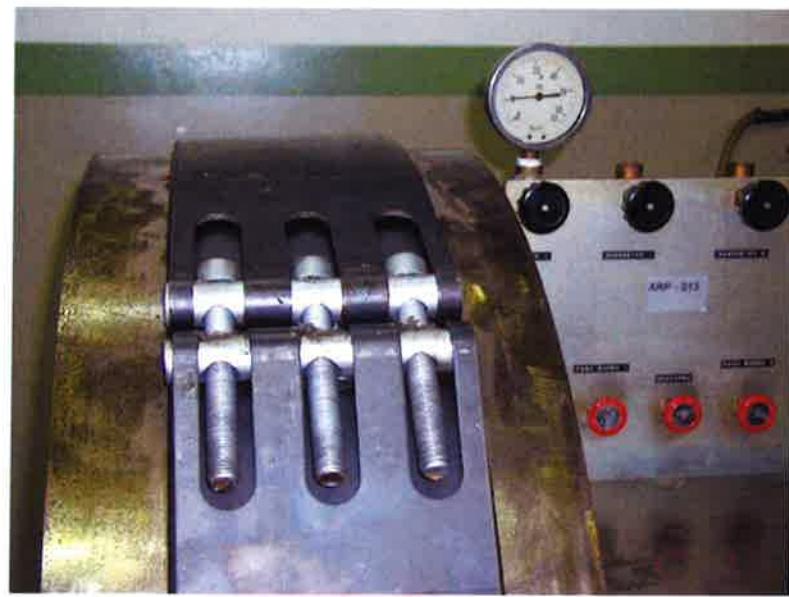
**UNIÓN INSTALADA**

Presión 10Kg

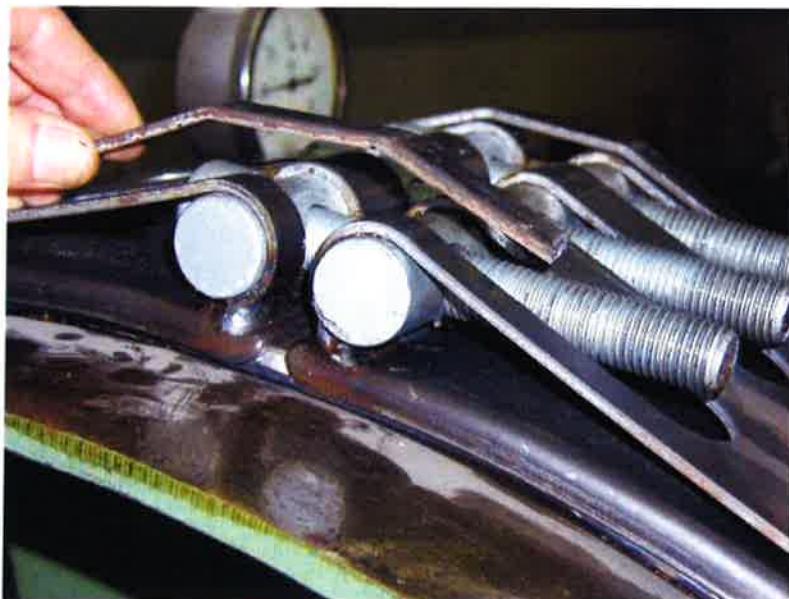
Fleje de 4 mm de espesor adaptado a la contracurva

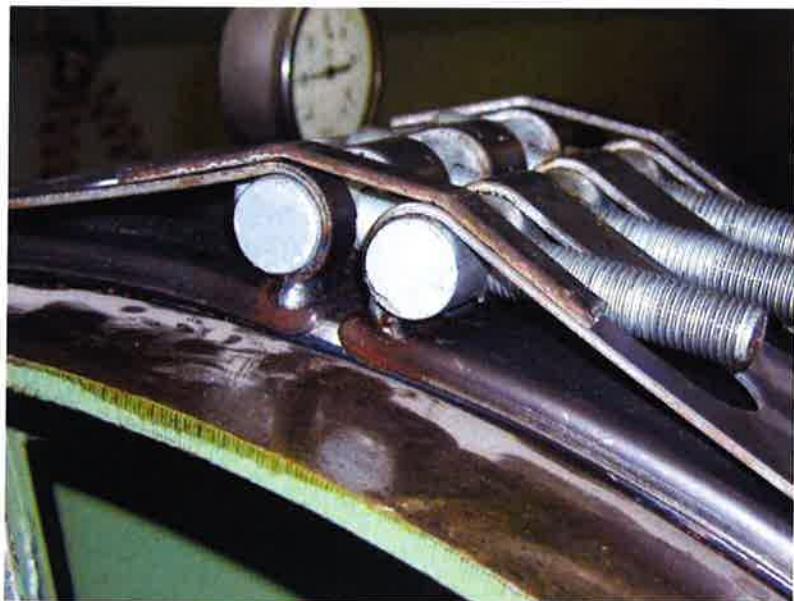
Importante la distancia de doblado, para evitar la abertura de la unión

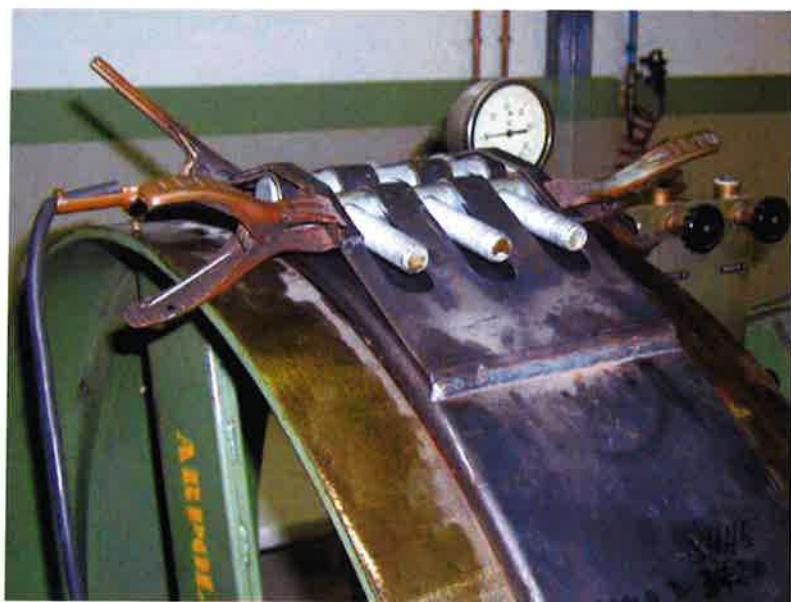
Fijación con pinza para soldar

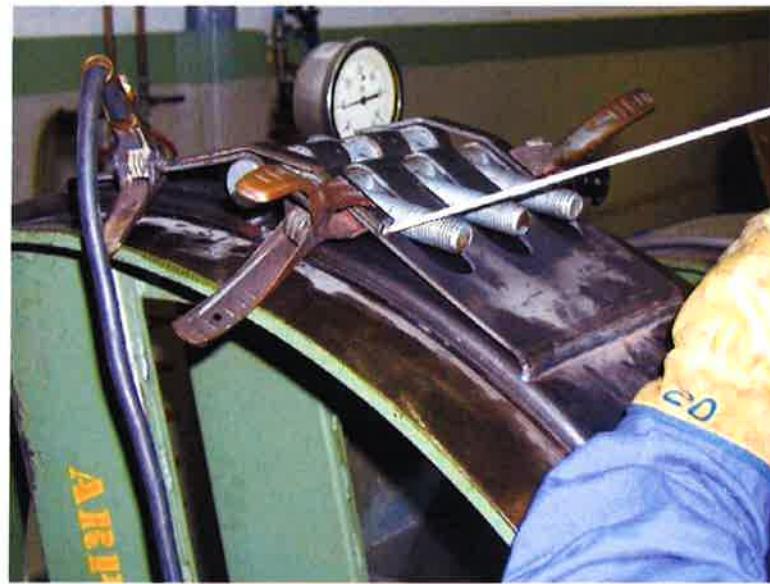
Soldadura en los extremos y (refuerzo lateral solo en los lados extremos de la contracurva 1cm. aproximadamente).

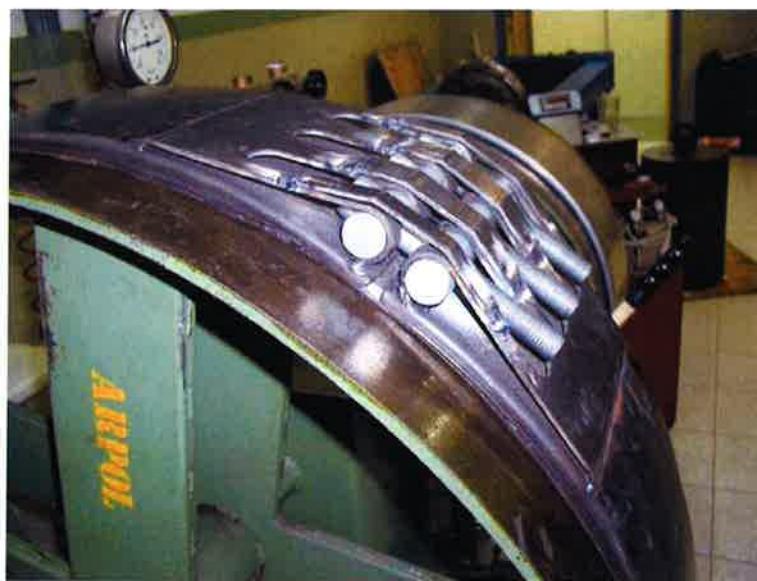
Los 4 flejes soldados

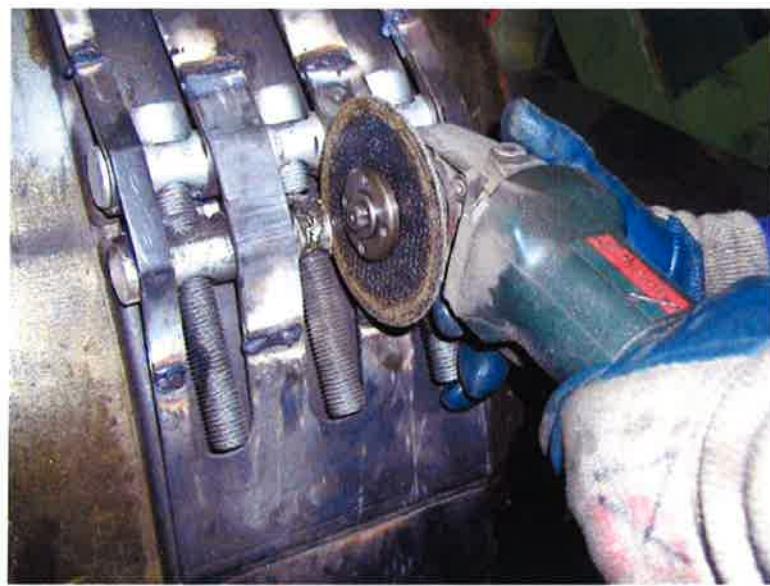
### Corte del eje para sacar el tornillo central

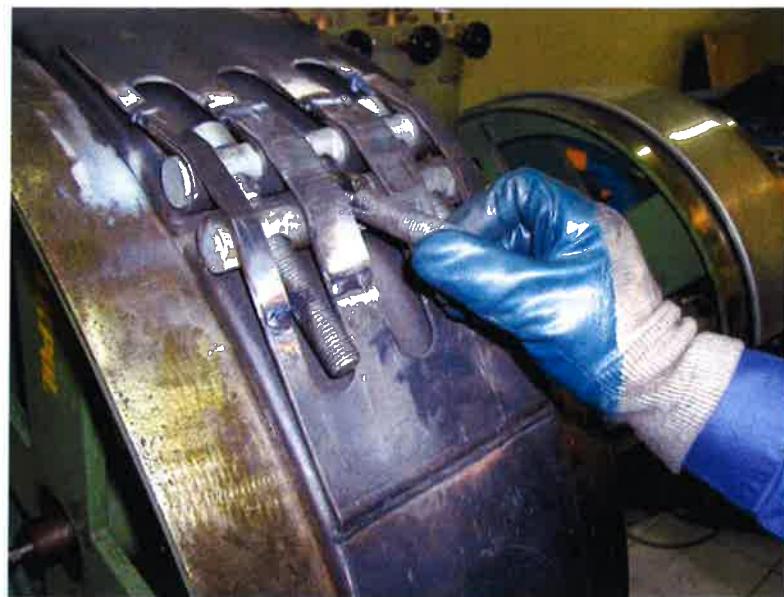
Efectuar el corte solo hasta la mitad del eje para no tocar la carcasa de la unión

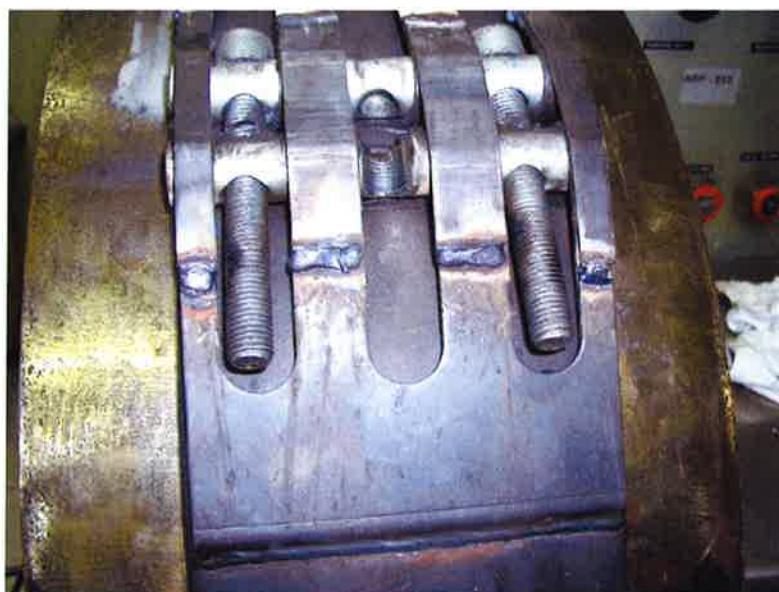
Unión sin el tonillo central

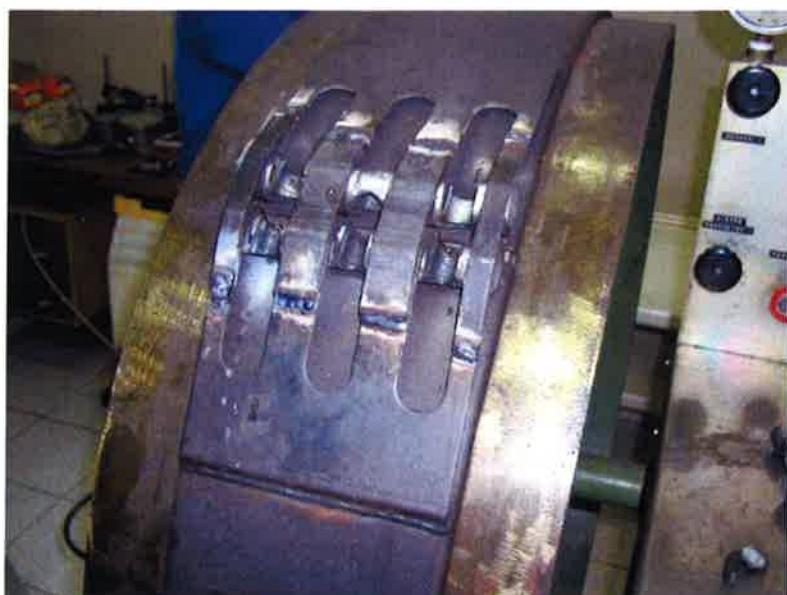
Unión sin tornillos

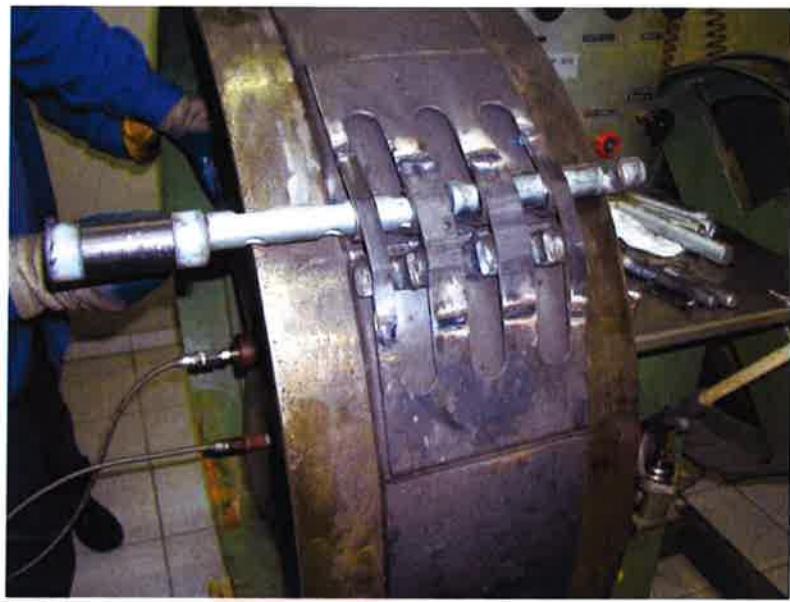
**Sacar el eje existente con el nuevo**

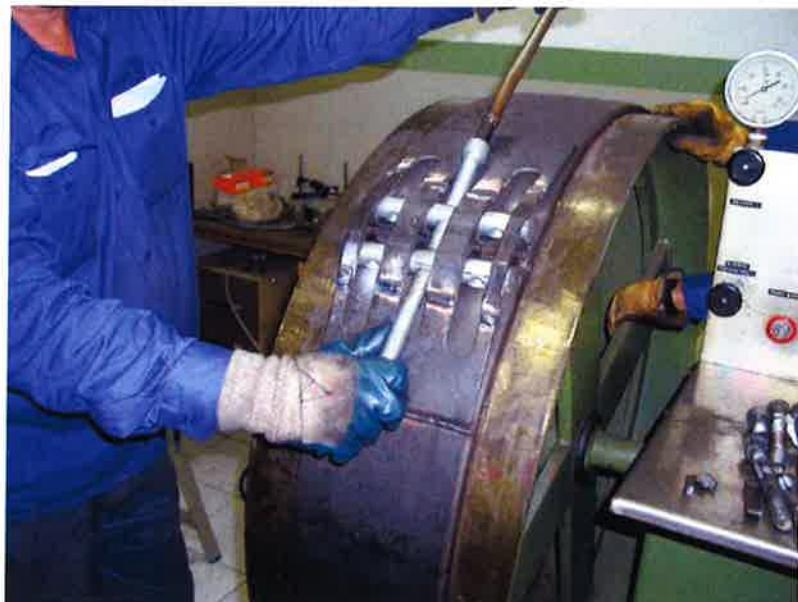
**Alineación del eje roscado**

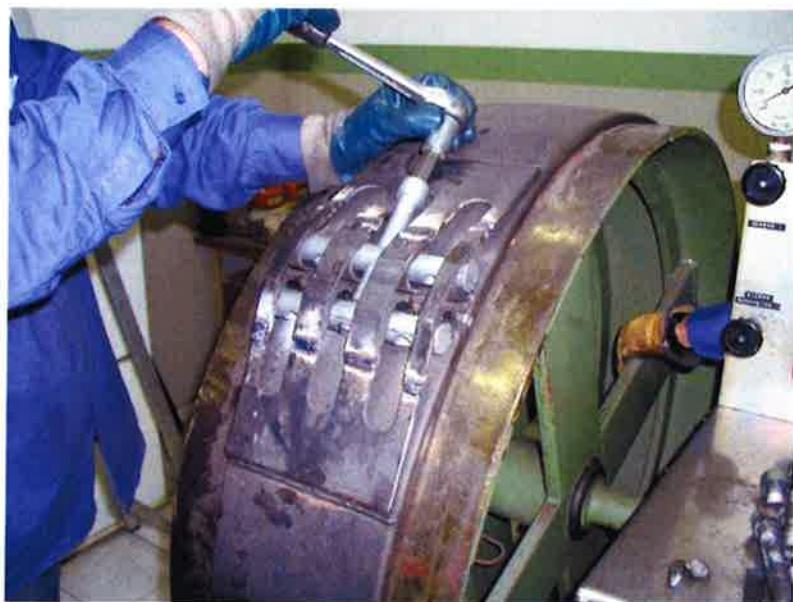
Ajustar primero el tonillo central

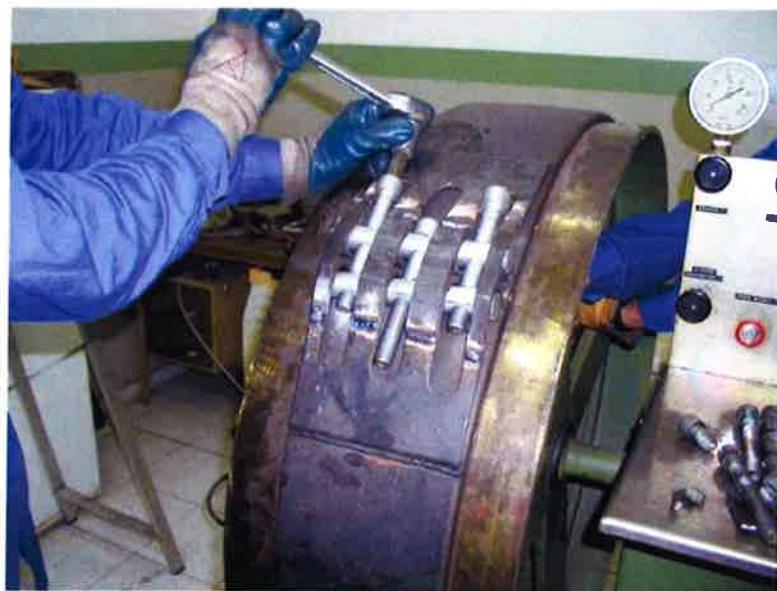
Colocar los 2 restantes

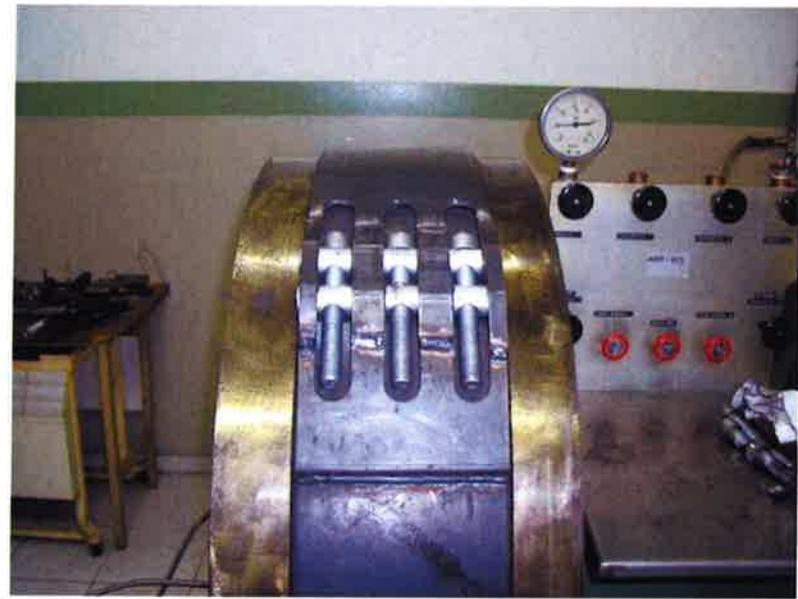
1º Dar el par indicado

2º Cortar los flejes en caso de que la unión cediera al quitar los tornillos

3º Volver a ajustar el par
