**PROYECTO TÉCNICO SIMPLIFICADO DE ACTUACION EN ESCALERAS Y  
CARPINTERIAS EN COMISARÍA DE DISTRITO 4 DE LA POLICÍA MUNICIPAL  
EN CRA. DE RUEDA 29-BIS (ANTIGUA VILLA "QUINTA ANA MARI")**

**D. IVÁN PEREZ TOMILLO (ARQUITECTO)**

NOVIEMBRE 2017

## INTERVENCIÓN PUNTUAL EN ESCALERA INTERIOR Y EN CARPINTERÍAS DE MADERA EXTERIOR

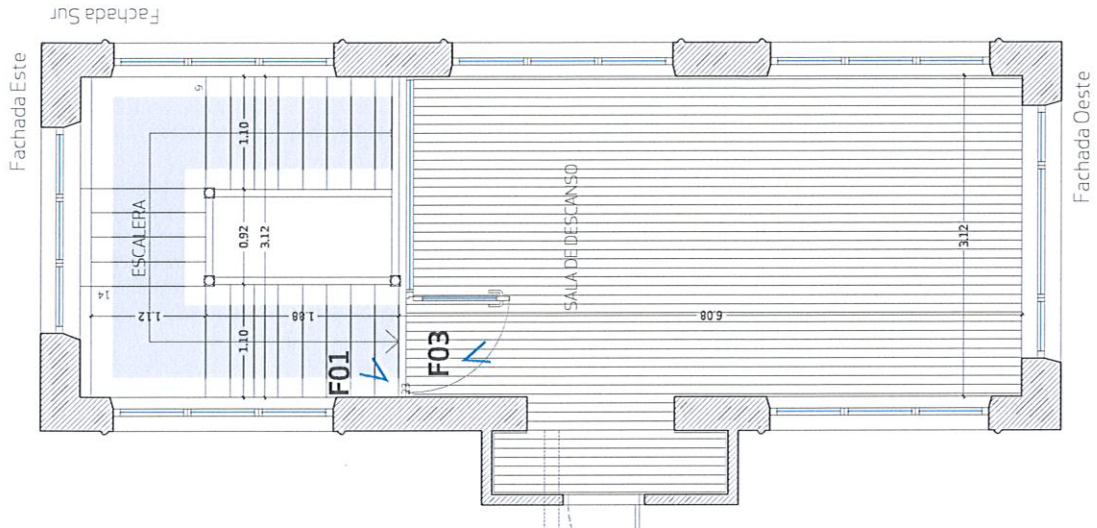
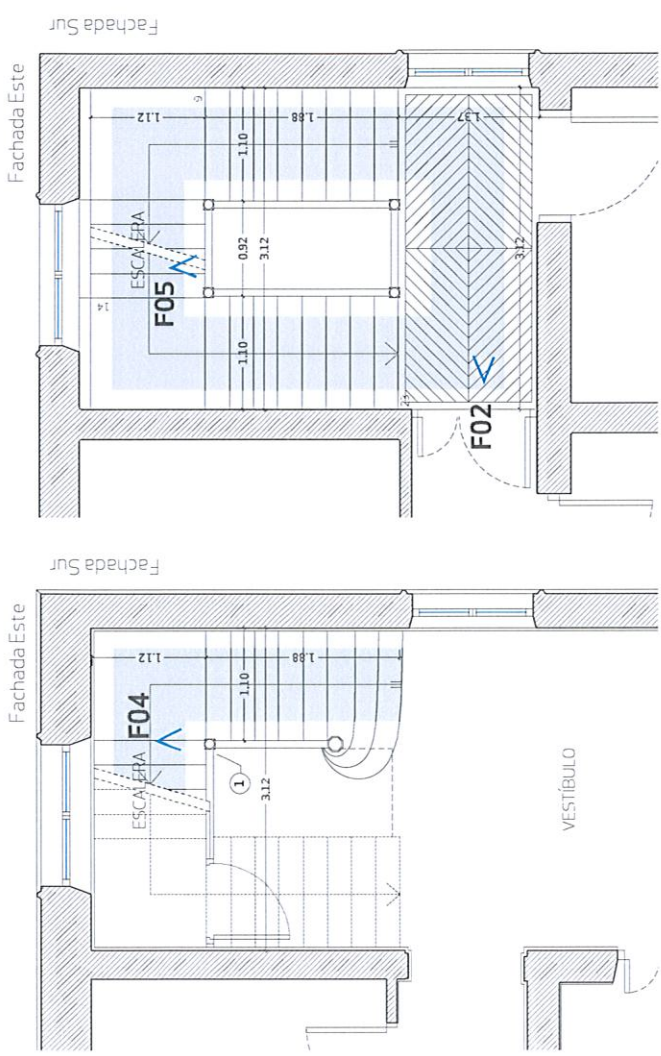
- Desgaste, gral. en las capas superficiales de barnizado del pedaleado
- Tabillas levantadas y/o rotas en determinadas zonas
- Desplazamiento de la plastrina (1) y el balaustrado con el pasamanos
- Desgaste en remates circulares de las plastrinas
- Moqueta muy deteriorada y desgastada

- 2º - Levantado completo de la tarima agrietada y/o deteriorada en la totalidad de la sala de descanso de la planta torre y de aquellas zonas del descansillo y de las mesetas intermedias que se encuentren rotas o deterioradas.
