**PROYECTO DE REPARACIÓN DE APLACADOS DE  
FACHADAS DE CENTRO CÍVICO “ ZONA SUR ”  
Plaza de Juan de Austria – VALLADOLID.**

**Ayuntamiento de Valladolid**

**ARQUITECTO CARLOS J. GONZÁLEZ GARCÍA**  
Servicio de Arquitectura y Vivienda

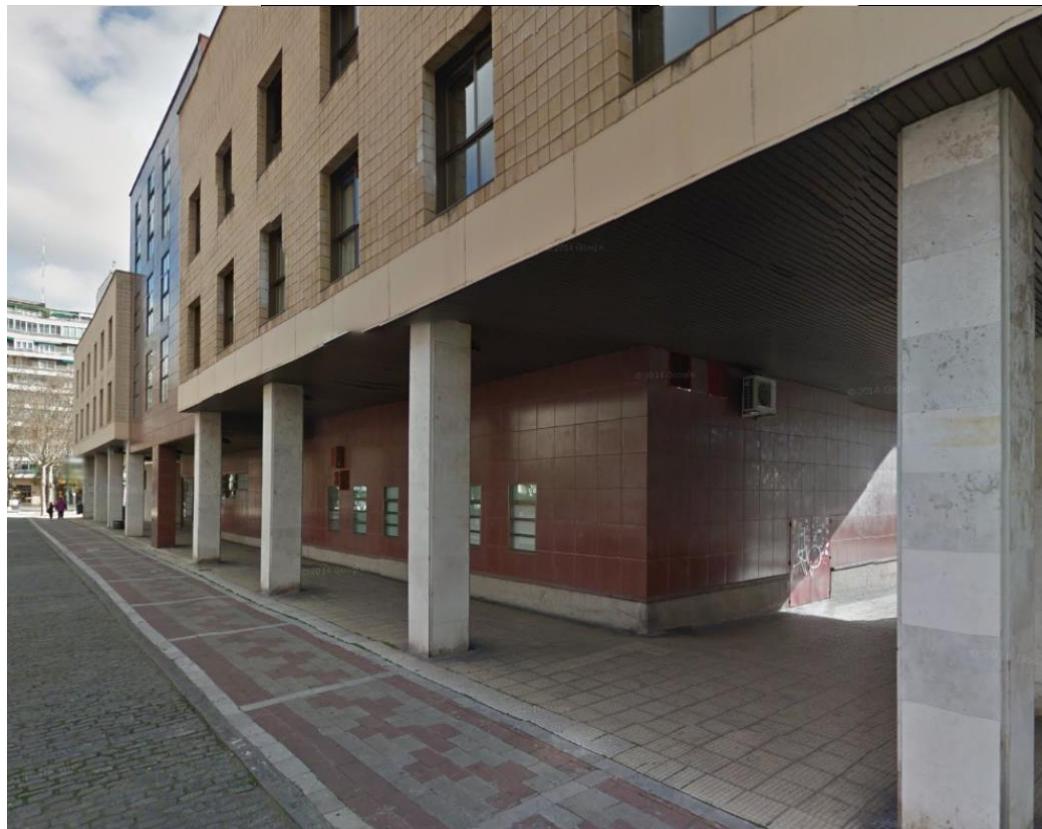
El exterior de los cerramientos está resuelto con diferentes tipos de aplacados. En el zócalo mediante piedra caliza blanca tipo SEVILLA colocada con grapas galvanizadas tomadas con mortero de cemento.

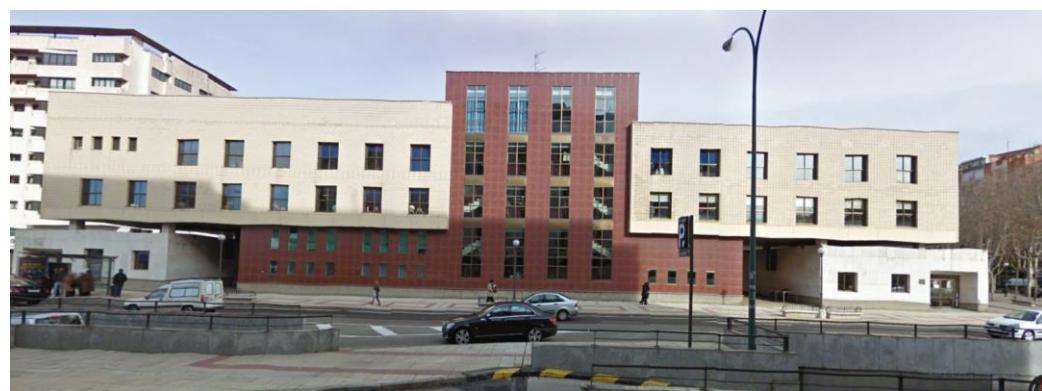
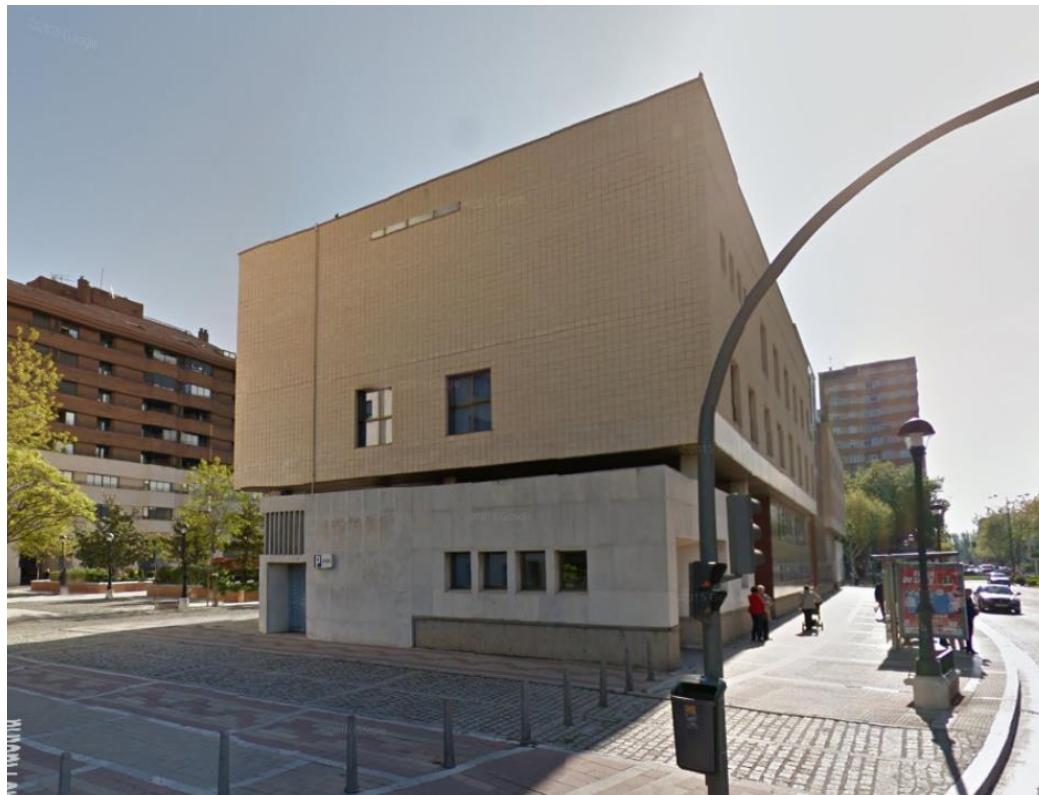
El cuerpo central está ejecutado con aplacado cerámico de gres sujetado mediante mortero y anclajes metálicos, rematado por albardilla de piedra artificial ligeramente armada.
