K-14/16

DESCRIPCION Y VALORACION SOBRE
PATOLOGIAS DE LOS CERRAMIENTOS.

CENTRO CIVICO ZONA SUR EN PLAZA JUAN
DE AUSTRIA. VALLADOLID.

AYUNTAMIENTO DE VALLADOLID

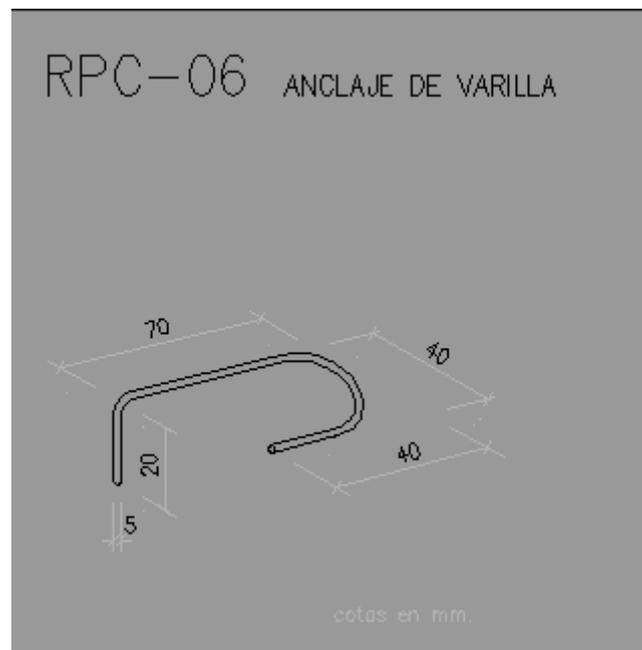
El aplacado de piedra se dispone con un sistema de seguridad consistente en anclajes de varilla según detalle de la NTE RPC 06.

No obstante, parece que los anclajes, al menos en la placa desprendida, no han sido muy efectivos. Se observa la huella limpia de una varilla aplastada que no ha penetrado perpendicularmente en el mortero de cemento y soporte (FOTO 14)

La pérdida de adherencia entre la cuasi totalidad de las placas de piedra caliza y el mortero sobre el que están recibidas, la observación de defectos en la disposición de los anclajes de varilla, y la exclusión de este tipo de anclajes para su uso en exteriores según NTE, hacen aconsejable la retirada del mismo
