**PROYECTOS SIMPLIFICADOS DE TRABAJOS EN
CENTROS CÍVICOS
LOTE 1**

AYUNTAMIENTO DE VALLADOLID

1.- PROYECTO SIMPLIFICADO DE RENOVACIÓN DE LA CUBIERTA EN EL CENTRO CÍVICO “ZONA ESTE”

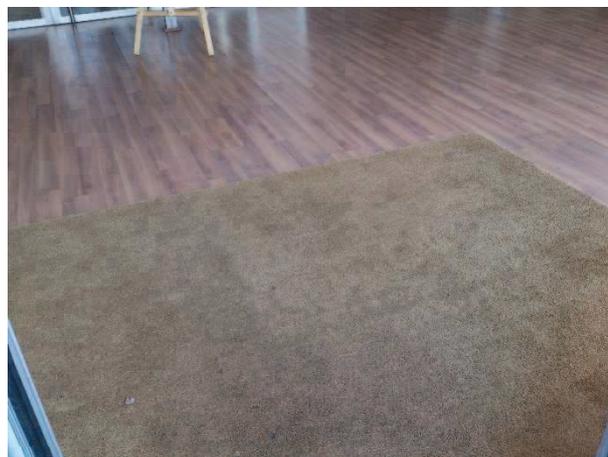
DETALLE 6

Como zonas singulares se tratarán el forrado de las tapas de arquetas existentes (detalle 5), cuya tapa permite el encastrado del pavimento, y el rebaje en la zona del felpudo (detalle 6). En este caso se hará un cajeadado, sin la colocación de pavimento, de forma que permita el encaje del felpudo en el vestíbulo de entrada.

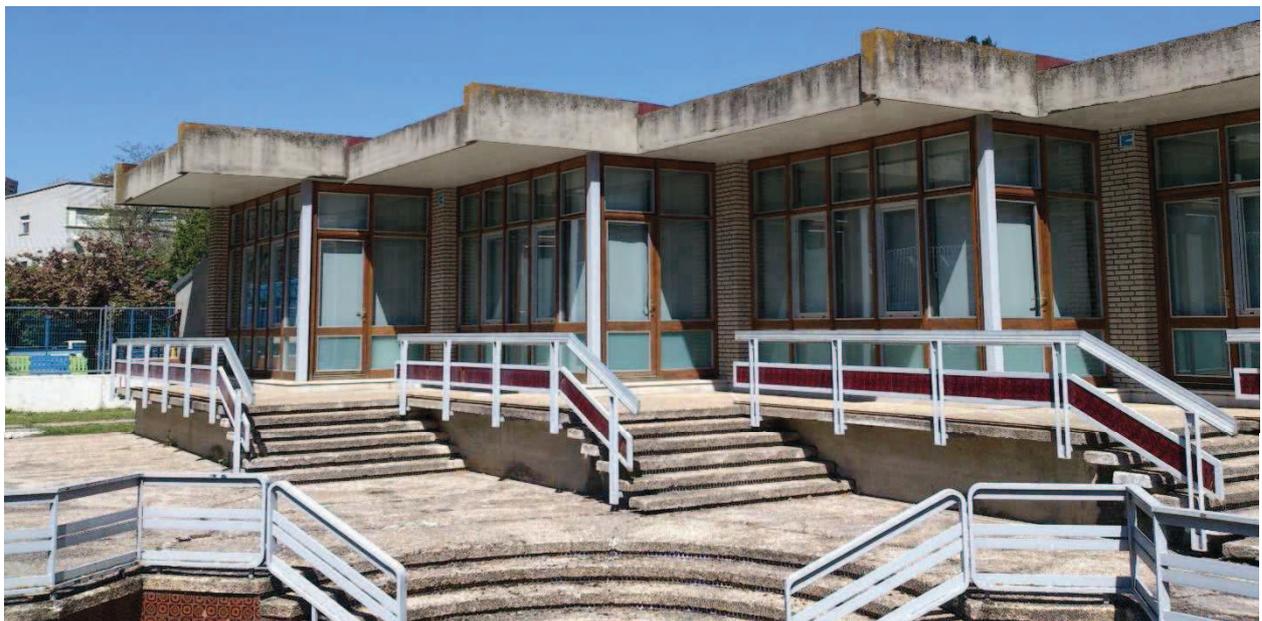
VISTA DE LA FACHADA SUR, FRENTE A CALLE VENEZUELA.

La cubierta tiene amplios vuelos sobre la planta baja y está rematada en su frente con unas vigas de hormigón armado a modo de alero. Estas vigas tienen en su parte inferior un cajeado para formar un goterón, que es el que presenta los daños (desprendimientos).
