**Nº DE TRABAJO:** C16-042.01

**ESTUDIO DE PATOLOGÍAS**

**ESTADO JOSÉ ZORRILLA, VALLADOLID**

**INFORME TÉCNICO** (48 pag.)

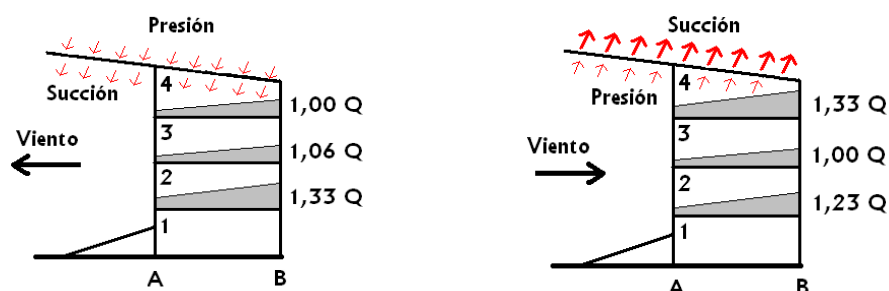
Sobre estas vigas apoya un forjado de acceso a los palcos de la última planta, el cual no es susceptible de una extraordinaria acumulación de cargas con respecto a la planta inferior, de similar cuantía de acero y sección de hormigón, tal y como se recoge en los planos de armados del Proyecto de Ejecución. Por lo que se deduce que la única sobrecarga que puede generar una diferencia notable de esfuerzos en estas vigas respecto a la inferior, son las generadas por la presión del viento en la marquesina en la dirección norte, de forma que se acumulan las cargas sobre el pilar de fachada y reducen en la planta intermedio.

Según la segunda hipótesis representada gráficamente, se produce una redistribución de esfuerzos que aumenta sensiblemente el cortante de la planta superior con respecto a las inferiores, incluso superando a los esfuerzos de la planta primera que según proyecto dispone de un armado a cortante mayor que el de la planta afectada.

Esta hipótesis de carga se dará cuando el empuje de viento, presión más succión, provoque una concentración de esfuerzos sobre el pilar de fachada, reduciéndose al mínimo los esfuerzos sobre el pilar interior. En esta situación se produce un aumento de tensiones en el nudo inferior del pilar en su encuentro con el último forjado, provocando que aumente sensiblemente el cortante de la viga de este nudo.

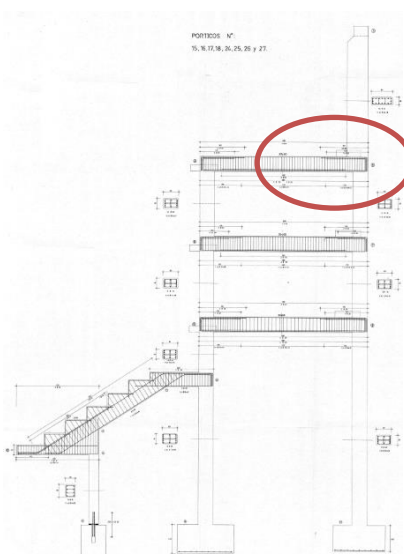
fig. 38

PORTICOS N°:

15, 16, 17, 18, 24, 25, 26 y 27.

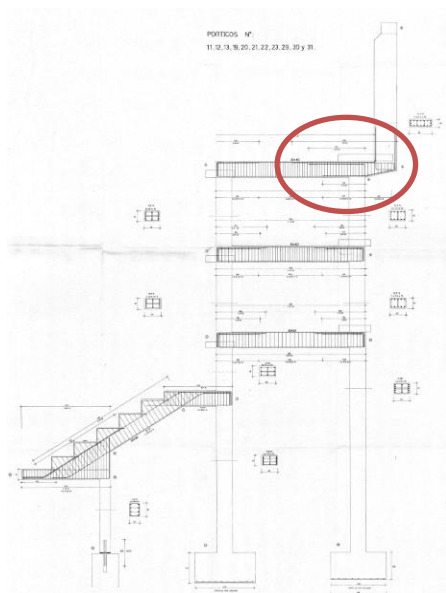
fig. 40

PORTICOS N°:

11, 12, 13, 19, 20, 21, 22, 23, 29, 30 y 31.

En el informe de 2009, sólo se describe la fisura vertical en la ménsula del pórtico 13, cuando en la inspección realizada en 2016, también se advierte dicha fisura, prolongándose horizontalmente en la parte superior de la ménsula, en los pórticos nº11, 12, 13, 29, 30 y 31, sin considerar los que se encuentran ocultos por los refuerzos metálicos nº19, 20, 21, 22 y 23.

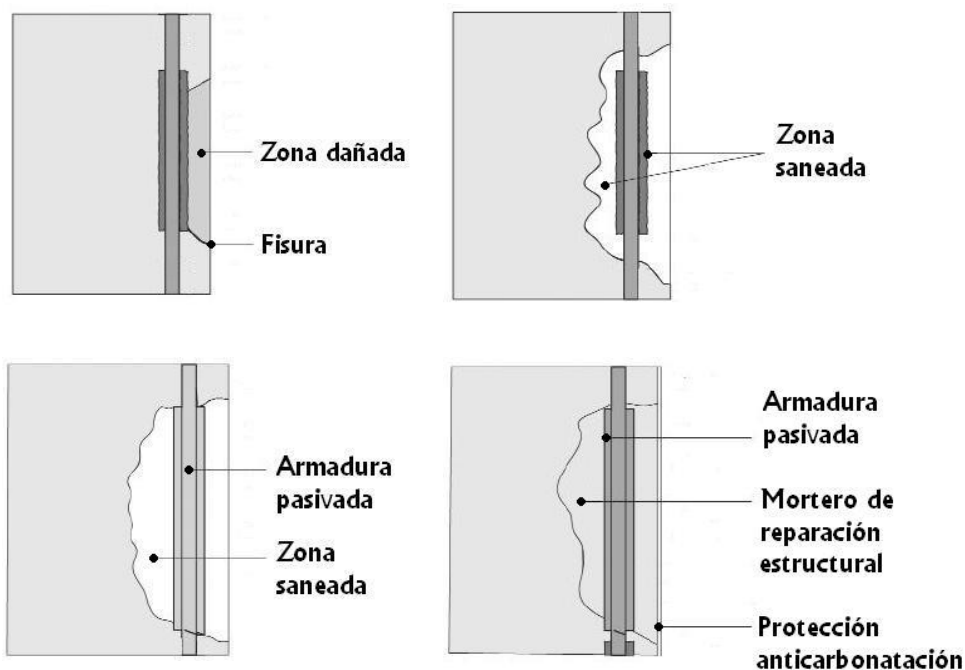
Esquema tipo de la intervención:

- 1 Corrosión expansiva y formación de fisuras superficiales
- 2 Caída del recubrimiento prevista
- 3 Zona a reparar
- 4 Pasivación de la armadura
- 5 Aplicación de mortero de reparación
- 6 Protección anticarbonatación o Inhibidor de corrosión con alta capacidad de penetración

Dada la elevada profundidad de carbonatación, en términos generales superior a 30mm, es necesario aplicar el inhibidor de corrosión en todas las superficies de hormigón visto. Excepcionalmente se podrá evitar dicho tratamiento a la estructura interior de la tribuna principal.

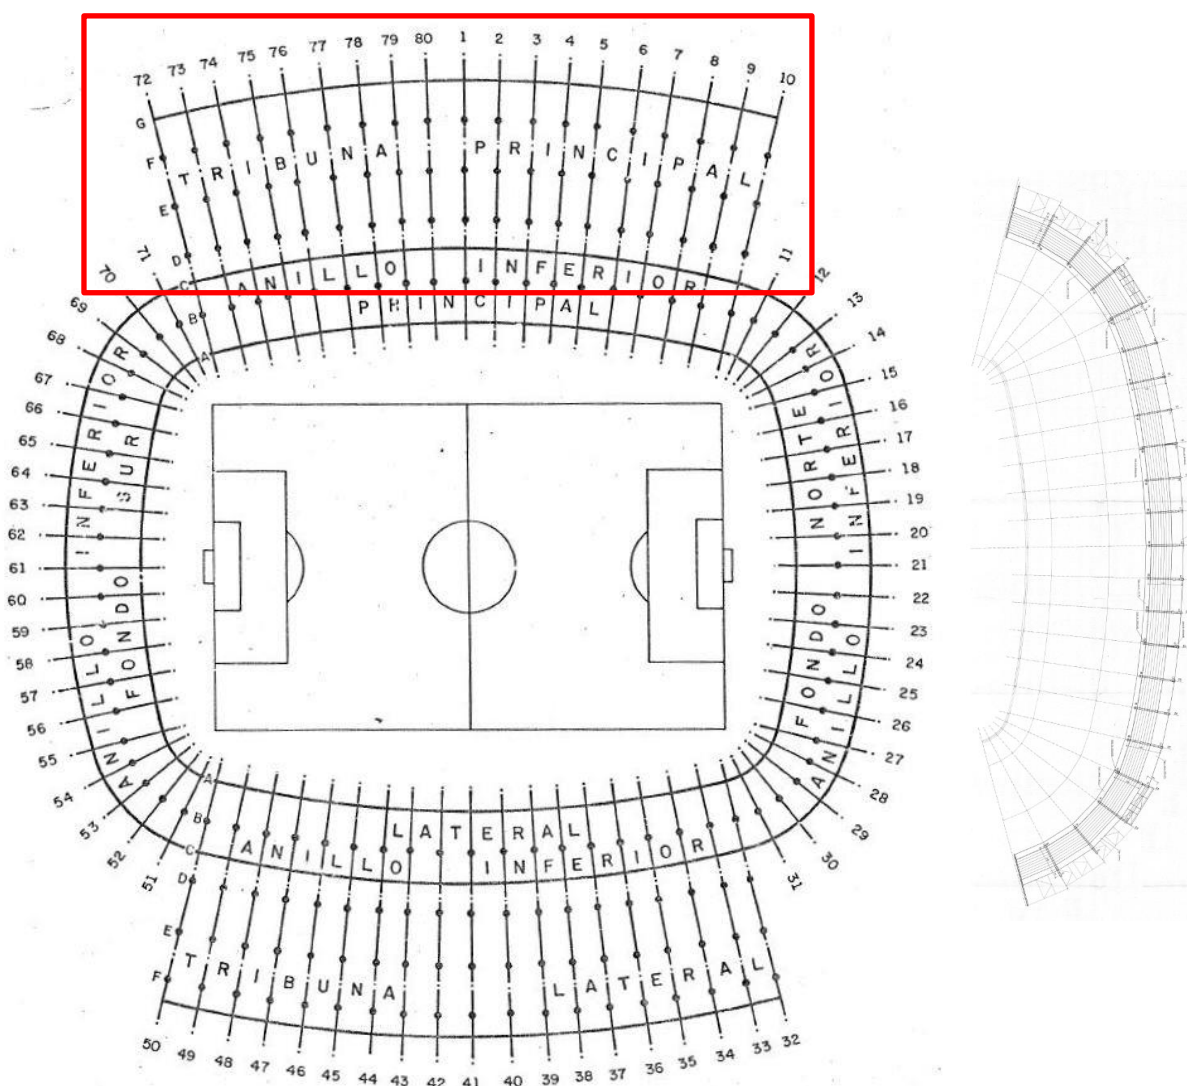
Los desprendimientos de hormigón en la tribuna se concentran en los pórticos extremos P.72 y P10, mientras que en el interior, al no haber penetrado el agua no observan daños de este tipo. Excepcionalmente se localizan fisuraciones de menor importancia en los mástiles superiores y otros elementos de hormigón armado expuestos directamente a la intemperie.

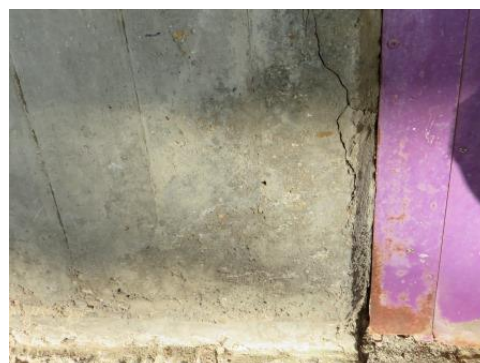
P.09

En las pantallas señaladas en el siguiente esquema se observan algunas fisuras horizontales de poca entidad (0,1-0,2mm), coincidentes con los estribos más superficiales donde es de esperar que se haya iniciado la corrosión. No se considera el picado de dichos hormigones pero sí la aplicación de inhibidores de corrosión.

Puntualmente en zonas donde se anclan herrajes, se detectan corrosiones cuyos hormigones sí deberán ser reparados.

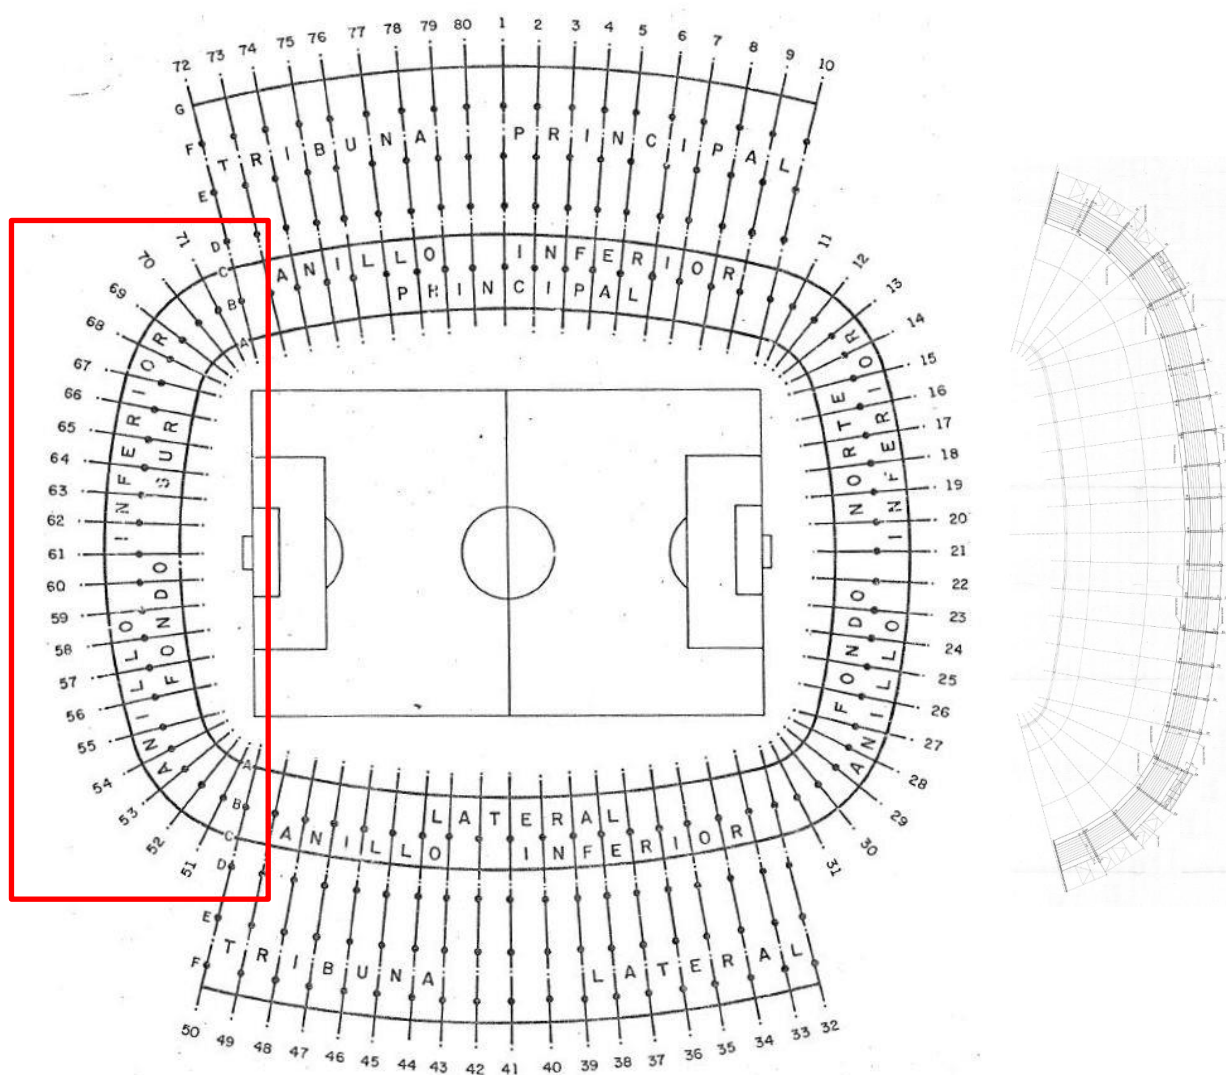
Los pilares prefabricados del fondo sur, presentan fisuras por la corrosión del armado principal en la mayoría de elementos (15 de 23). Dada la única función de soporte del vallado perimetral, se recomienda su completa sustitución por lo costoso de su reparación y mantenimiento.
