PROYECTO BÁSICO Y DE EJECUCIÓN DE REHABILITACIÓN DE ANTIGUO COLEGIO SANTIAGO LÓPEZ PARA **CENTRO SOCIAL**

PLANOS

ESTADO ACTUAL
 PATOLOGÍAS Y SOLUCIONES
 PLANTAS BAJA Y SÓTANO

ESTADO ACTUAL
 PATOLOGÍAS Y SOLUCIONES
 PLANTAS PRIMERA Y CUBIERTA

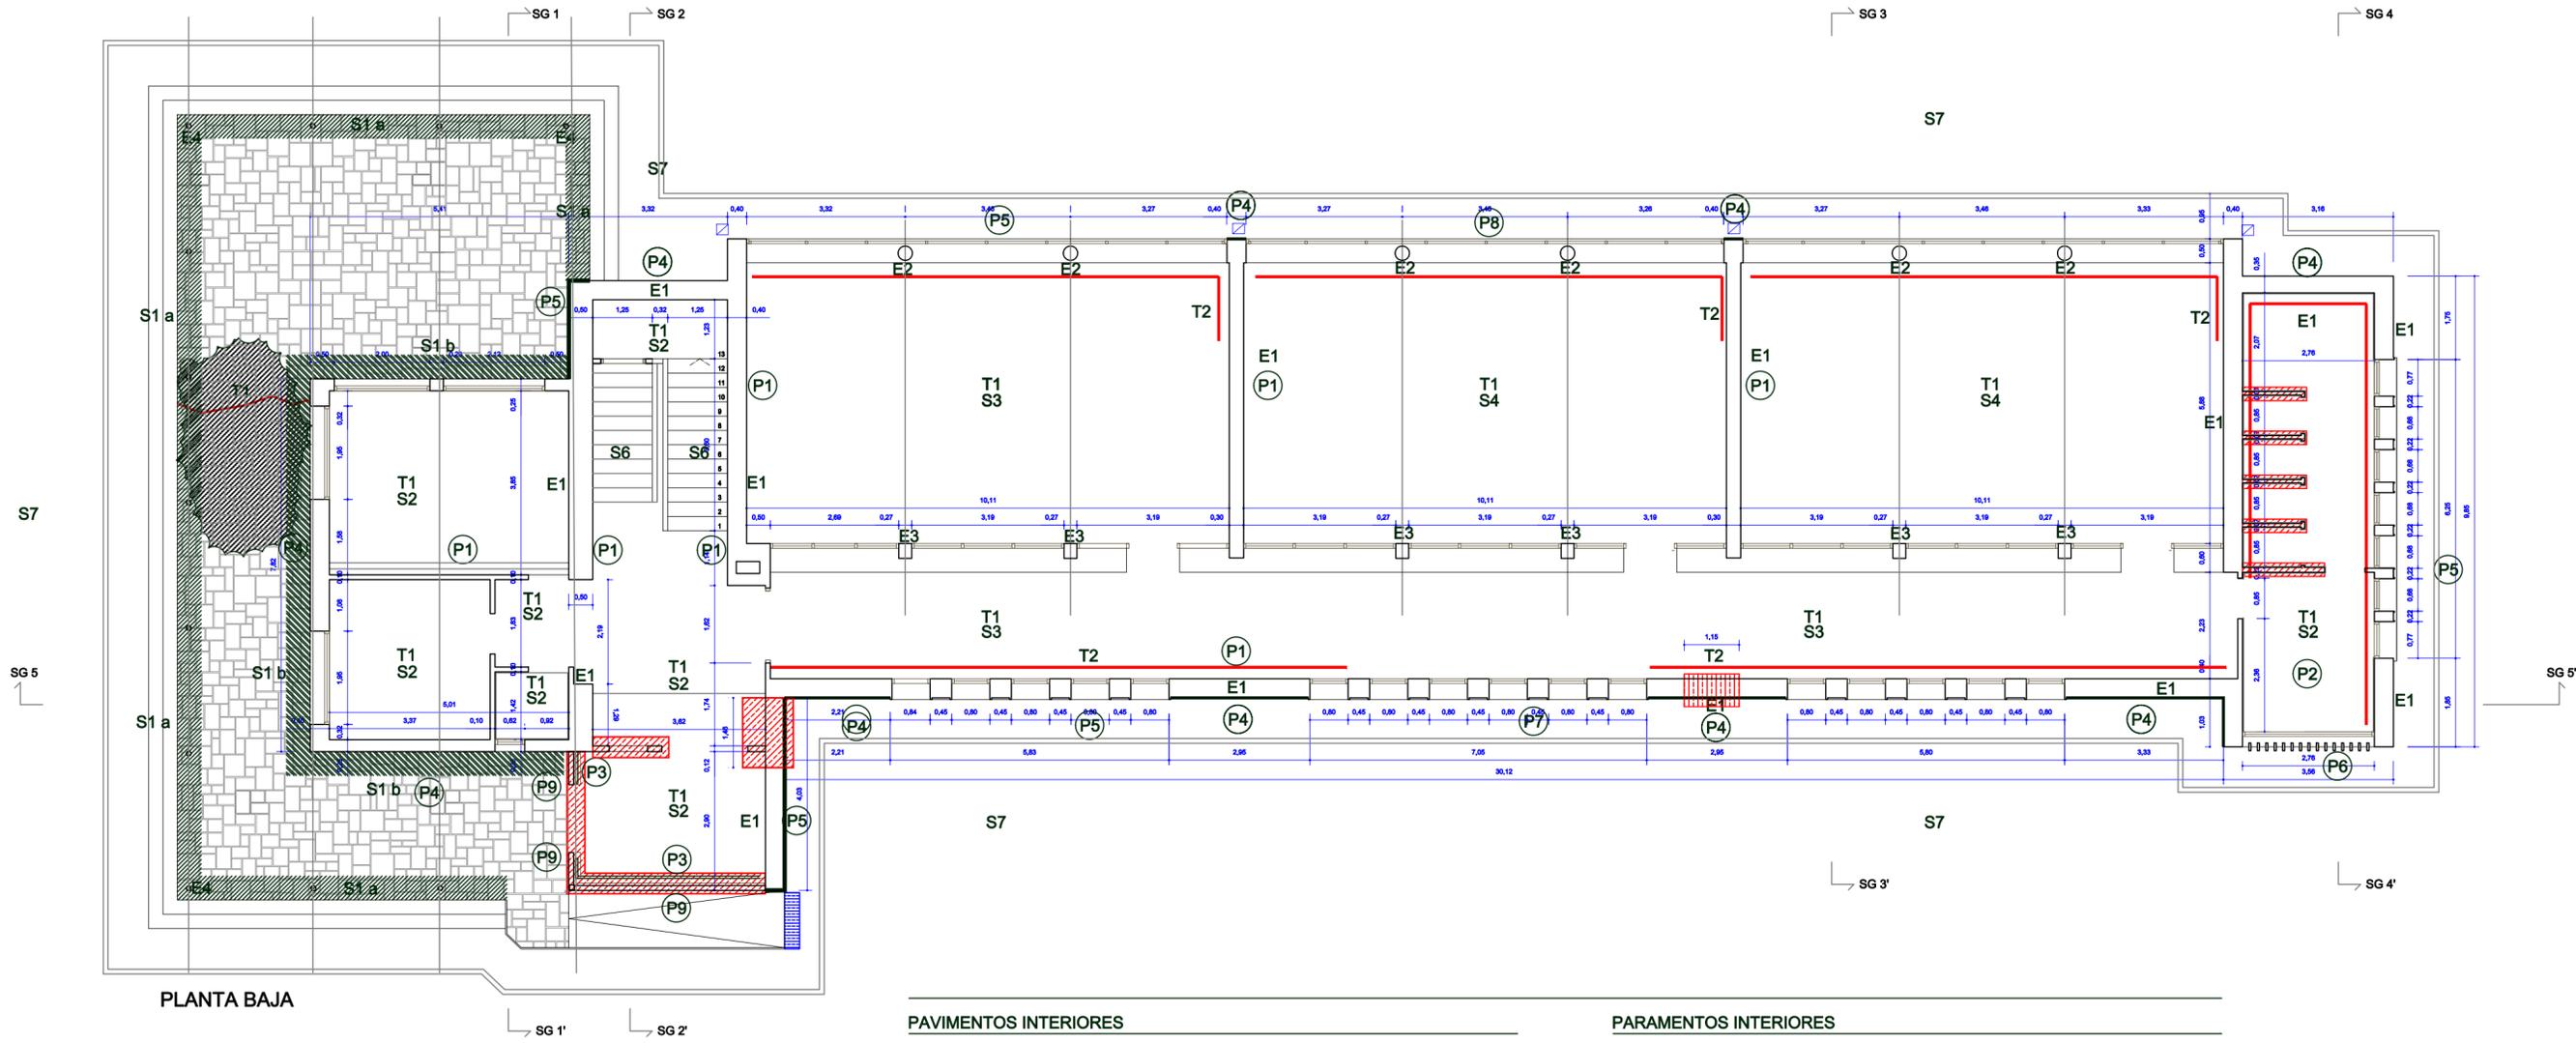
PLANTA BAJA

- S1 PIEDRA CALIZA, MAMPOSTERÍA CONCERTADA REGULAR, realizado con junta rehundida
 - a Suciedad, líquenes en perímetro de la plataforma
 - b Alveolización por humedad en borde de muros
- S2 TERRAZO "IN SITU" PULIDO, de 75 x 75 cm, realizado con juntas de latón. Suciedad general, picado y desconchado puntuales
- S3 BALDOSA CATALANA, COLOR NATURAL. Suciedad general y rotura puntual de elementos
- S4 LINÓLEO. Completamente debastado
- S5 SOLERA FRATASADA. Suciedad general, desconchados puntuales y efflorescencias blancas
- S6 PELDAÑOS PREFABRICADOS DE HORMIGÓN CONTÍNUO. Suciedad general, picado y desconchado puntuales

- E1 MURO DE CARGA DE FÁBRICA DE LADRILLO, 40 cm de espesor. **Derribo de muro de fábrica para albergar huecos de salida de ascensor y escalera exterior, incluyendo zona correspondiente de carpinterías.**
- E2 PILARES CIRCULARES DE HORMIGÓN ARMADO, 30 cm de diámetro
- E3 PILARES RECTANGULARES DE HORMIGÓN, 27 x 31 cm
- E4 PILARES TUBULARES DE ACERO PINTADOS. Desconches de pintura, corrosión puntual y oxidación en extremos
- E5 MURO DE SÓTANO DE HORMIGÓN ARMADO, 65 cm de espesor

Desmontaje de la tabiquería de los aseos

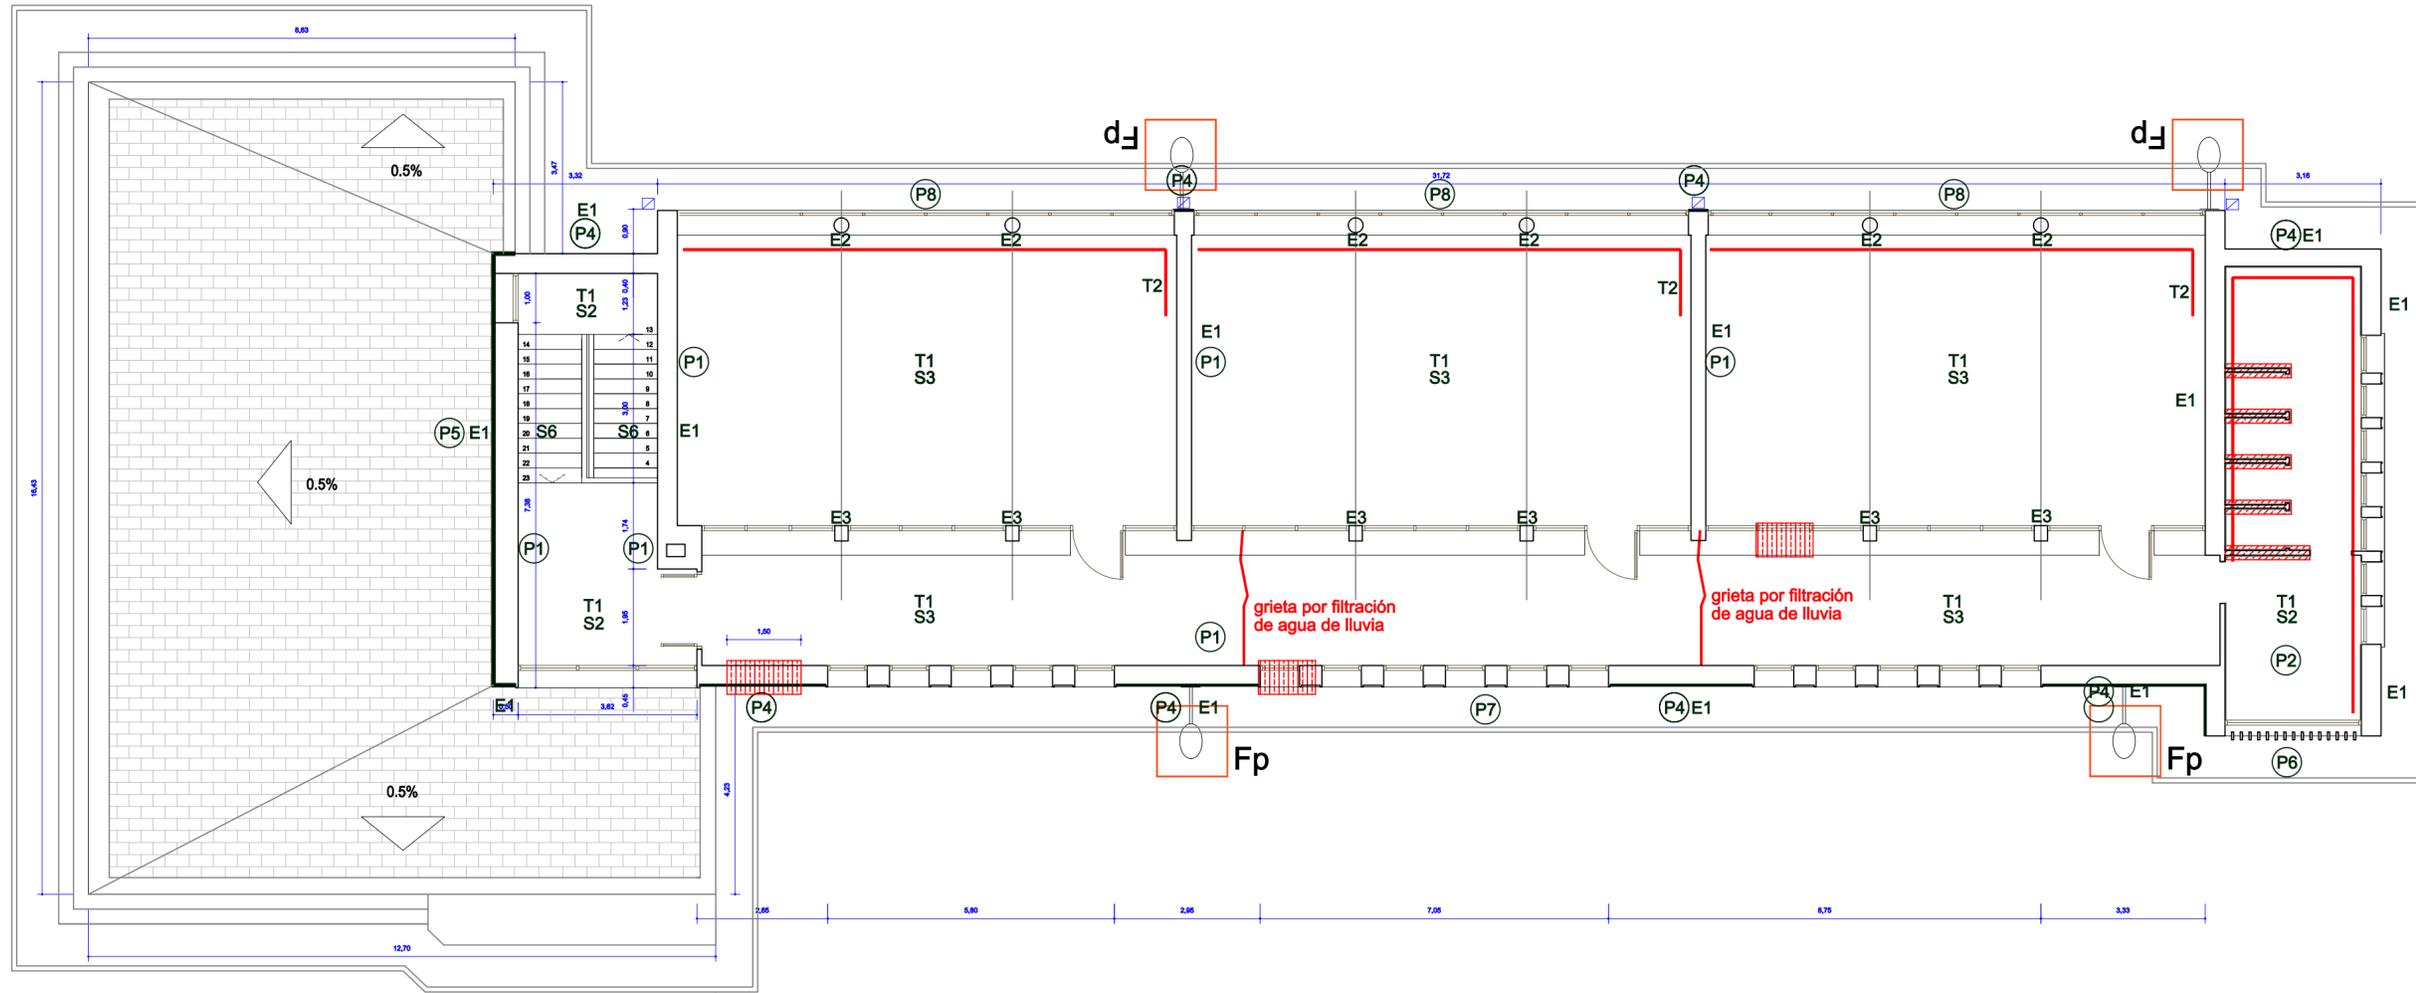
PLANTA PRIMERA

- S1 PIEDRA CALIZA, MAMPOSTERÍA CONCERTADA REGULAR, realizado con junta rehundida
 - a Suciedad, líquenes en perímetro de la plataforma
 - b Alveolización por humedad en borde de muros
- S2 TERRAZO "IN SITU" PULIDO, de 75 x 75 cm, realizado con juntas de latón. Suciedad general, picado y desconchado puntuales
- S3 BALDOSA CATALANA, COLOR NATURAL. Suciedad general y rotura puntual de elementos
- S4 LINÓLEO. Completamente debastado
- S5 SOLERA FRATASADA. Suciedad general, desconchados puntuales y eflorescencias blancas
- S6 PELDAÑOS PREFABRICADOS DE HORMIGÓN CONTÍNUO. Suciedad general, picado y desconchado puntuales

- E1 MURO DE CARGA DE FÁBRICA DE LADRILLO, 40 cm de espesor. Dembo de muro de fábrica para albergar huecos de salida de ascensor y escalera exterior, incluyendo zona correspondiente de carpinterías.
- E2 PILARES CIRCULARES DE HORMIGÓN ARMADO, 30 cm de diámetro
- E3 PILARES RECTANGULARES DE HORMIGÓN, 27 x 31 cm
- E4 PILARES TUBULARES DE ACERO PINTADOS. Desconchones de pintura, corrosión puntual y oxidación en extremos
- E5 MURO DE SÓTANO DE HORMIGÓN ARMADO, 65 cm de espesor

- P4 CERRAMIENTO DE FÁBRICA DE LADRILLO CARA VISTA. Soga/tizón. Desmontaje de todas las carpinterías, tanto exteriores como interiores.
- P5 MAMPOSTERÍA CONCERTADA REGULAR DE PIEDRA CALIZA, con junta rehundida. Apertura de hueco para paso de ascensor
- P6 LAMAS PREFABRICADAS DE HORMIGÓN ARMADO. Para la zona de los aseos
- P7 ENFOCADO LISO Y PINTURA. En el alzado noroeste a media y baja altura
- P8 ACABADO PREFABRICADO DE HORMIGÓN CON ACANALADURAS. En el alzado sureste a media y baja altura. Disgregación superficial con pérdida de aristas
- P9 TABICÓN DE LADRILLO HUECO DOBLE ENFOCADO. En el vestíbulo de acceso en planta baja

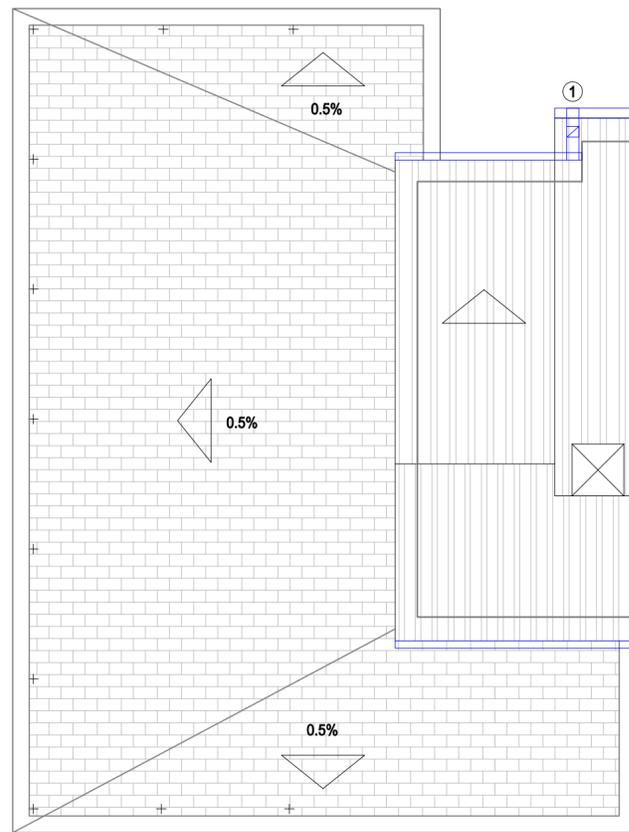
PLANTA CUBIERTA

- T1 GUARNECIDOS Y ENLUCIDOS DE YESO. Levantamientos y desconches por humedades de filtración y de congelación
- T2 TECHOS SUSPENDIDOS. Canalizaciones antiguas de agua en pasillo, aulas y baños en desuso, con tuberías metálicas. Desmontaje de canalizaciones en desuso

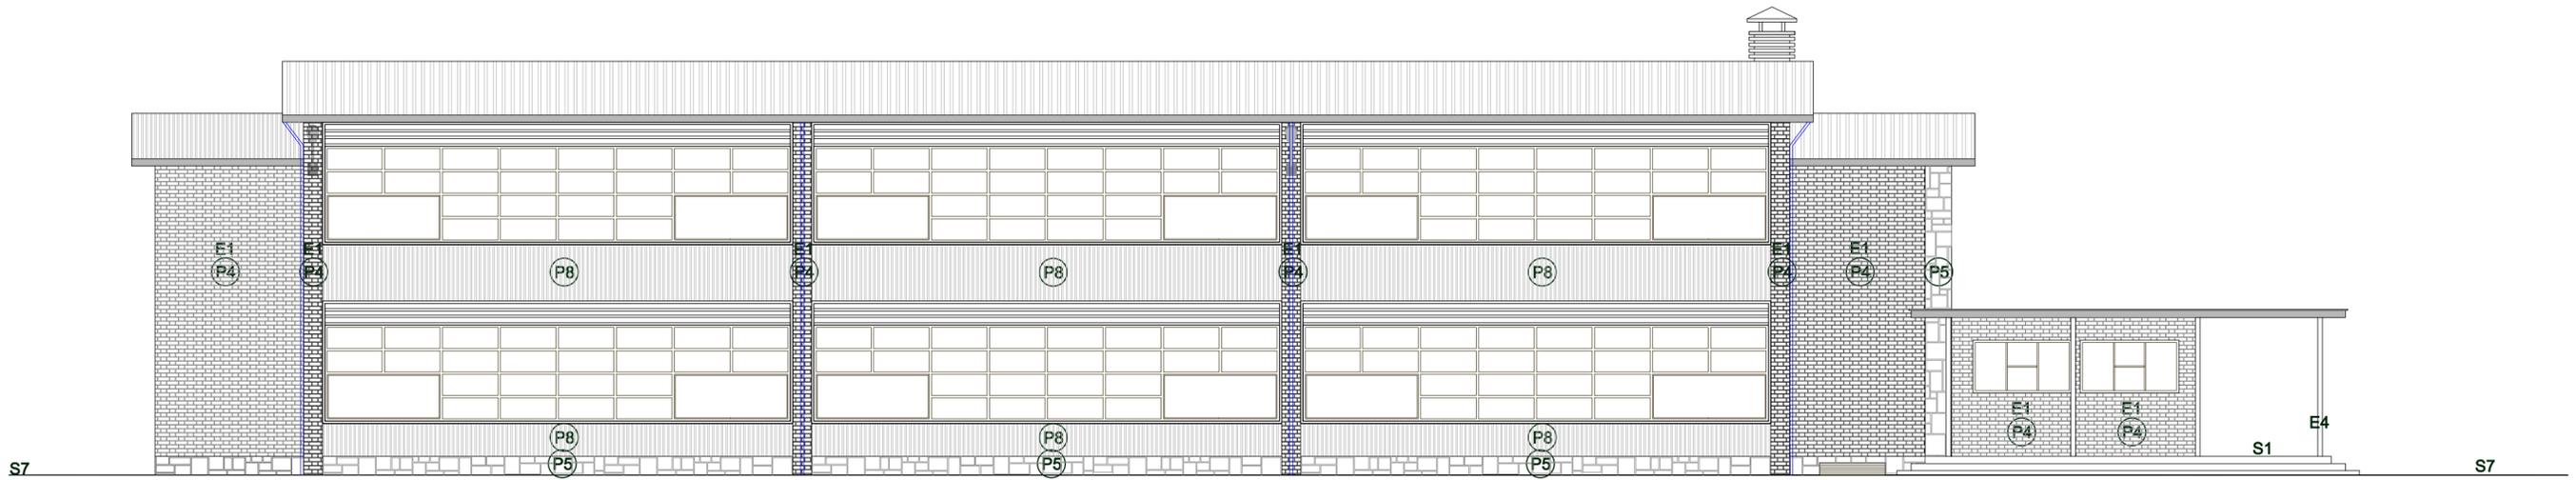
ALZADO SURESTE (CALLE ZORZAL)

- P4 CERRAMIENTO DE FÁBRICA DE LADRILLO CARA VISTA. Soga/tizón con junta rehundida. Necesidad de limpieza de cerramiento
- P5 MAMPOSTERÍA CONCERTADA REGULAR DE PIEDRA CALIZA,
- P6 LAMAS PREFABRICADAS DE HORMIGÓN ARMADO
Para la zona de los aseos
- P7 ENFOSCADO LISO Y PINTURA
Picado de mortero en fachadas
- P8 ACABADO PREFABRICADO DE HORMIGÓN CON ACANALADURAS
En el alzado sureste a media y baja altura
Disgregación superficial con pérdida de aristas
- P9 TABICÓN DE LADRILLO HUECO SENCILLO ENFOCADO
En el alzado sureste a media y baja altura

FISURAS EN EL ALERO DE CUBIERTA
 Cosido de las posibles fisuras que puedan aparecer
 ROTURA DE CORNISAS Y PÉRDIDAS DE PIEZAS

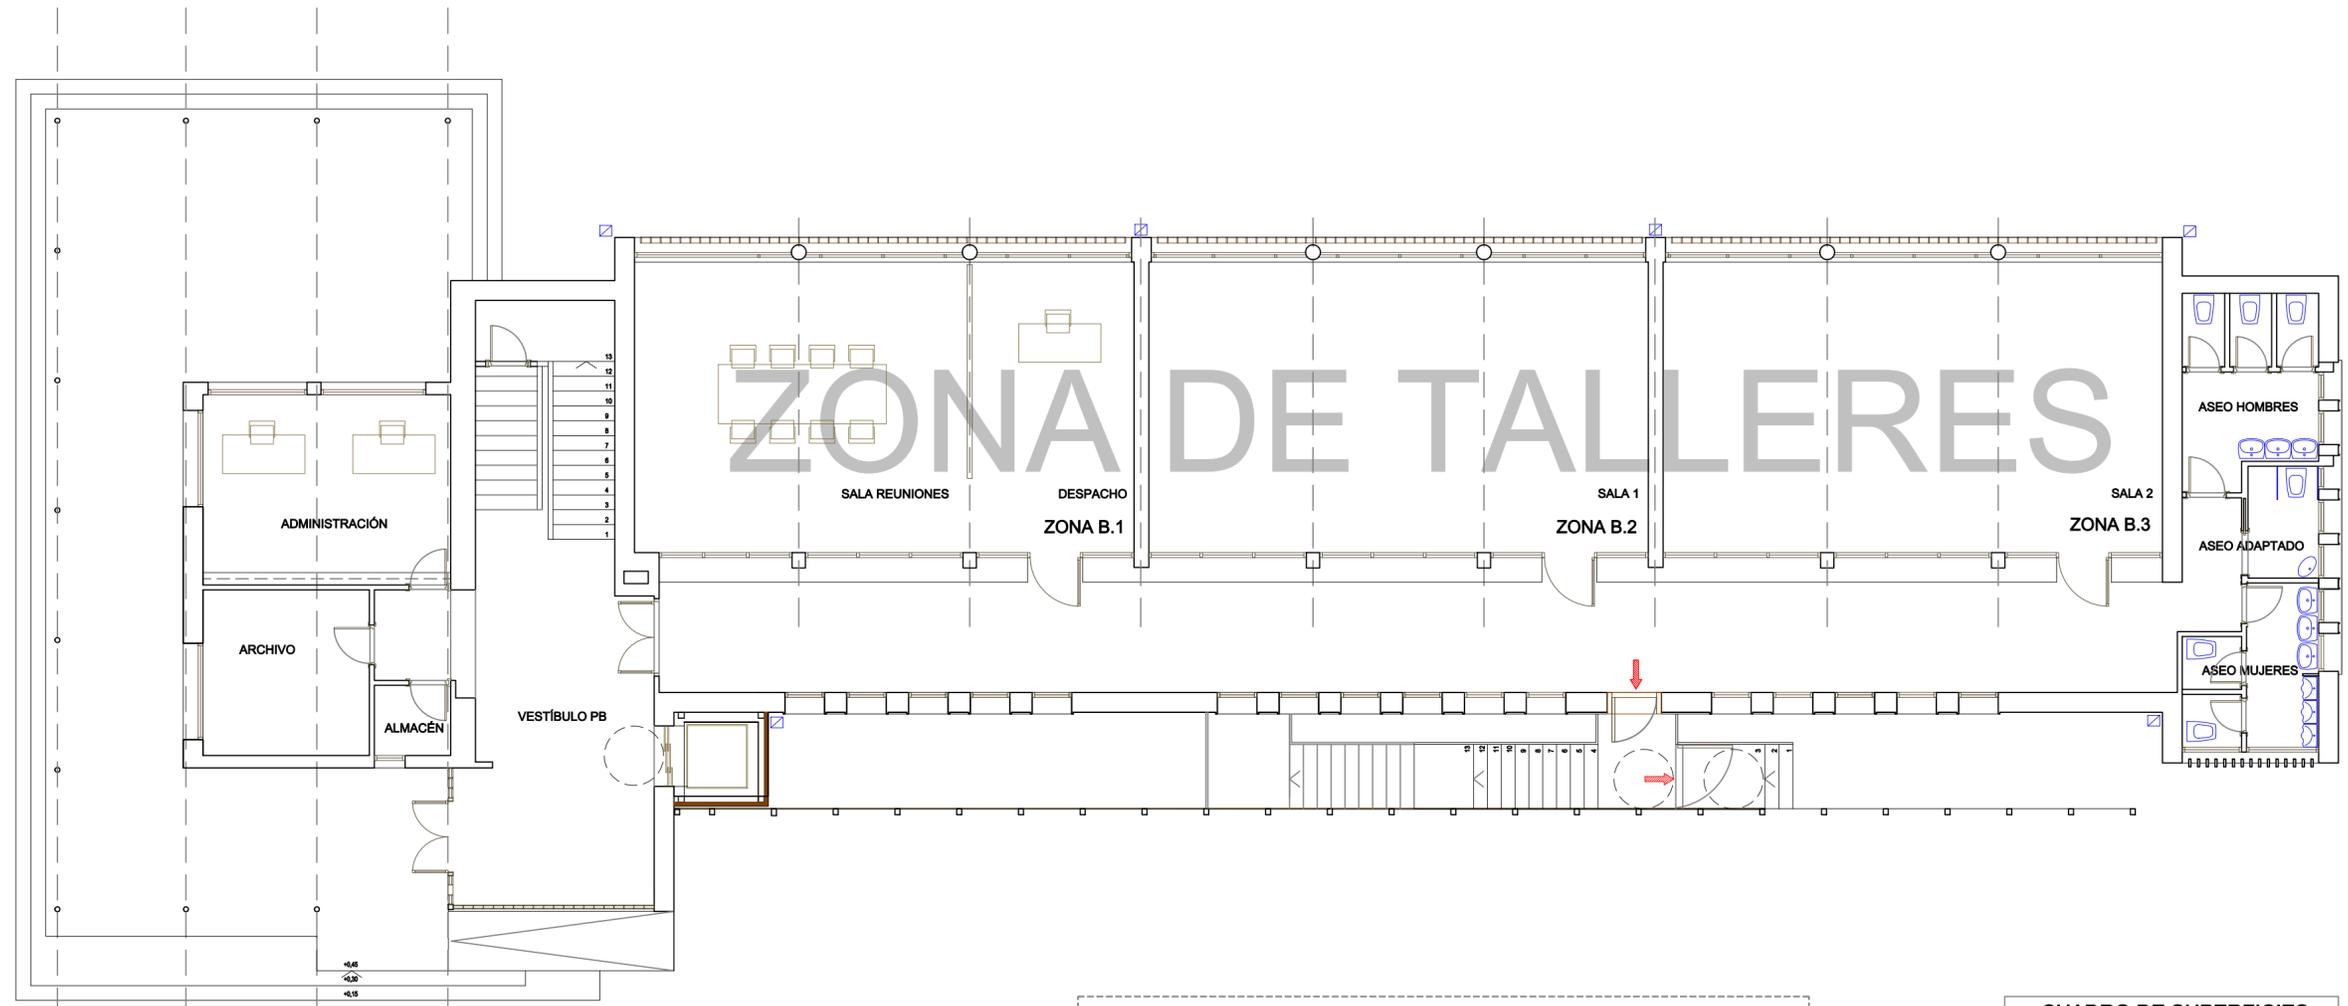
PLANTA BAJA

ZONA PB.1	Área asesoramiento e información para la rehabilitación del "29 de OCTUBRE"
ZONA PB.2	Área salas polivalentes para actividades de baile y defensa personal
ZONA PB.3

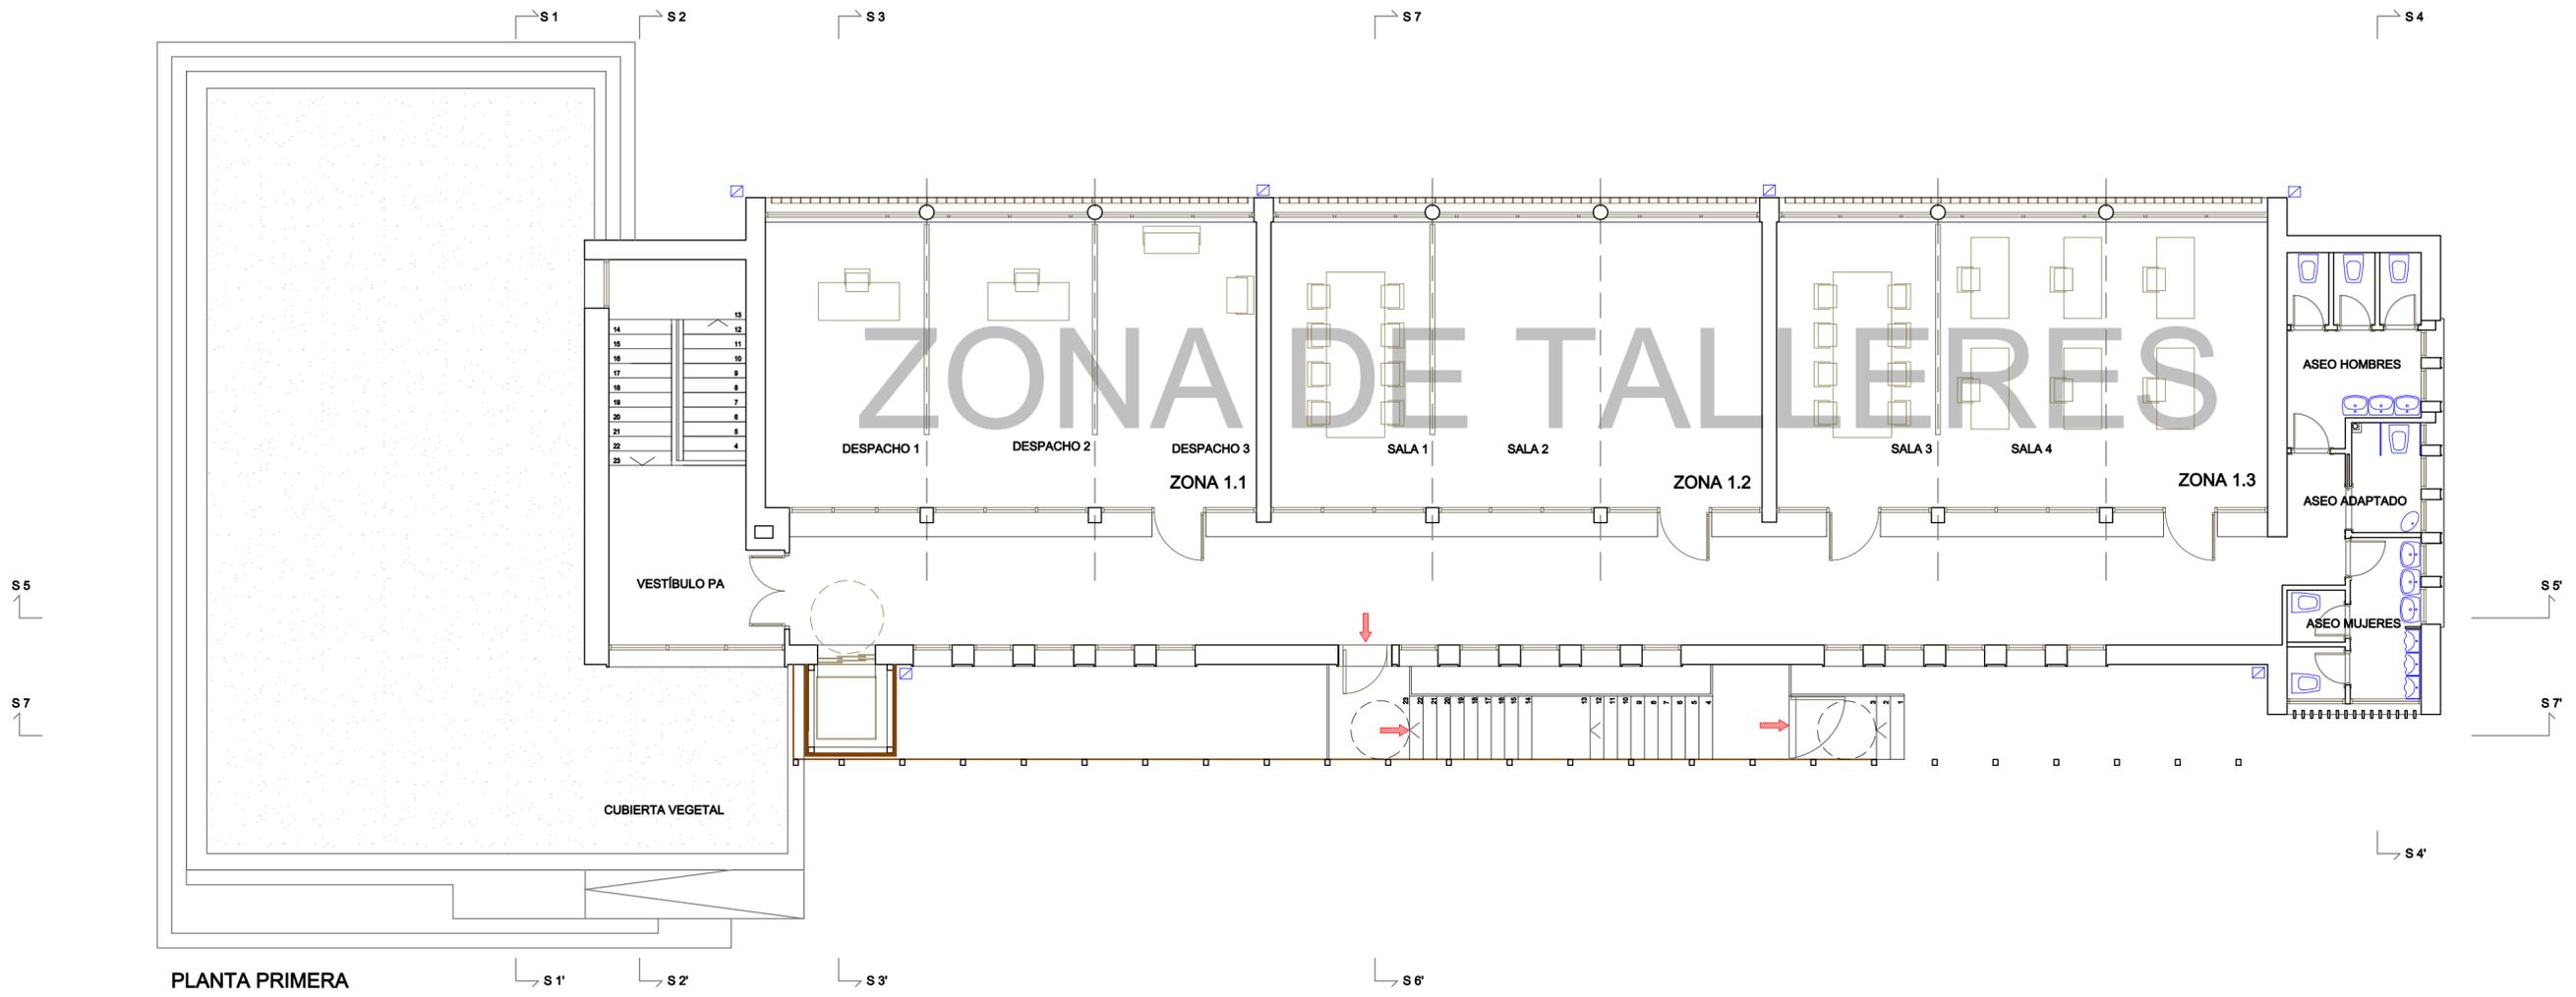
PLANTA PRIMERA

- ZONA P1.1 Área asesoramiento e información para víctimas violencia de género
- ZONA P1.2 Área salas taller de actividades del centro cívico
- ZONA P1.3

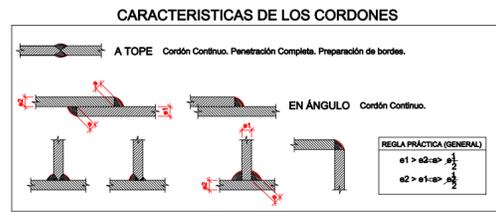
LONGITUD DE PATILLAS (B-500S) (HA-25)

DIAMETRO (mm.)	D=8	D=10	D=12	D=16	D=20	D=25
Lp (cm.)	21	28	31	41	59	93

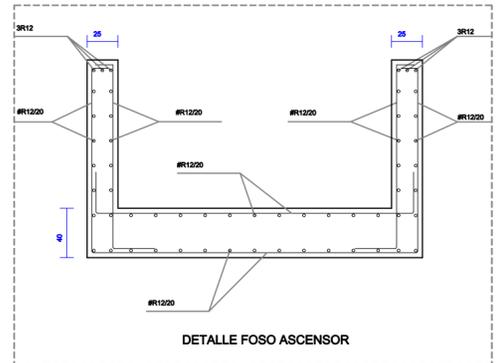
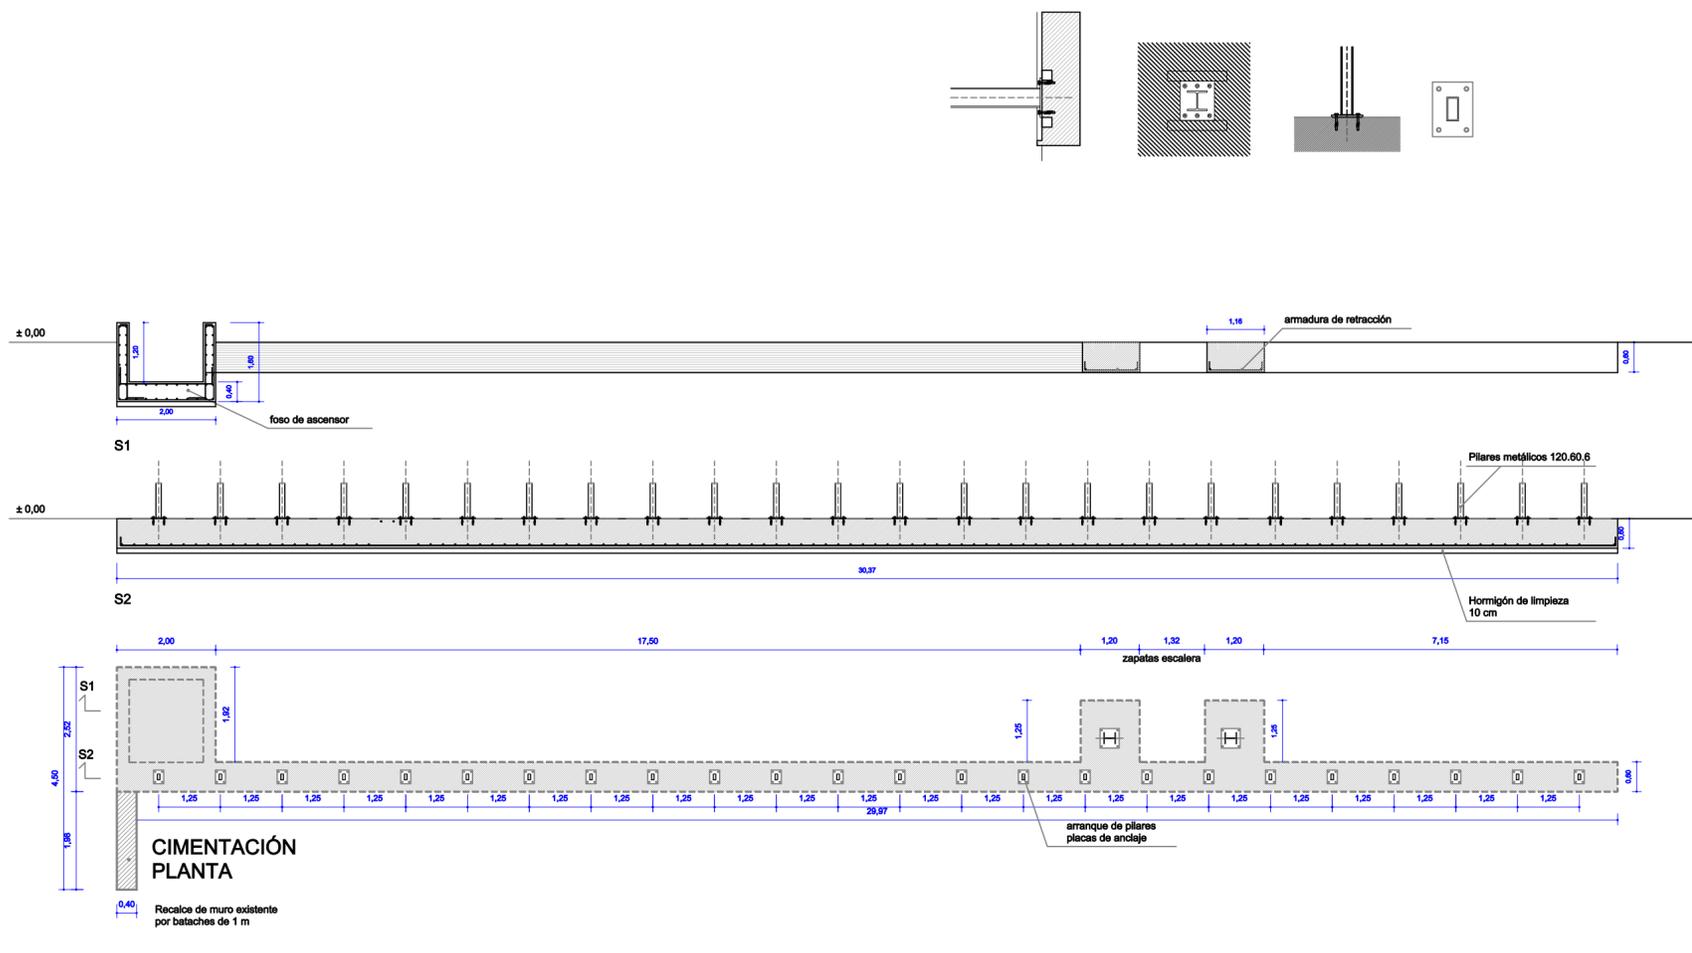
CIMENTACIÓN

DATOS:

HORMIGÓN HA-25

ACERO B500S

Tl 0.20 N/mm²

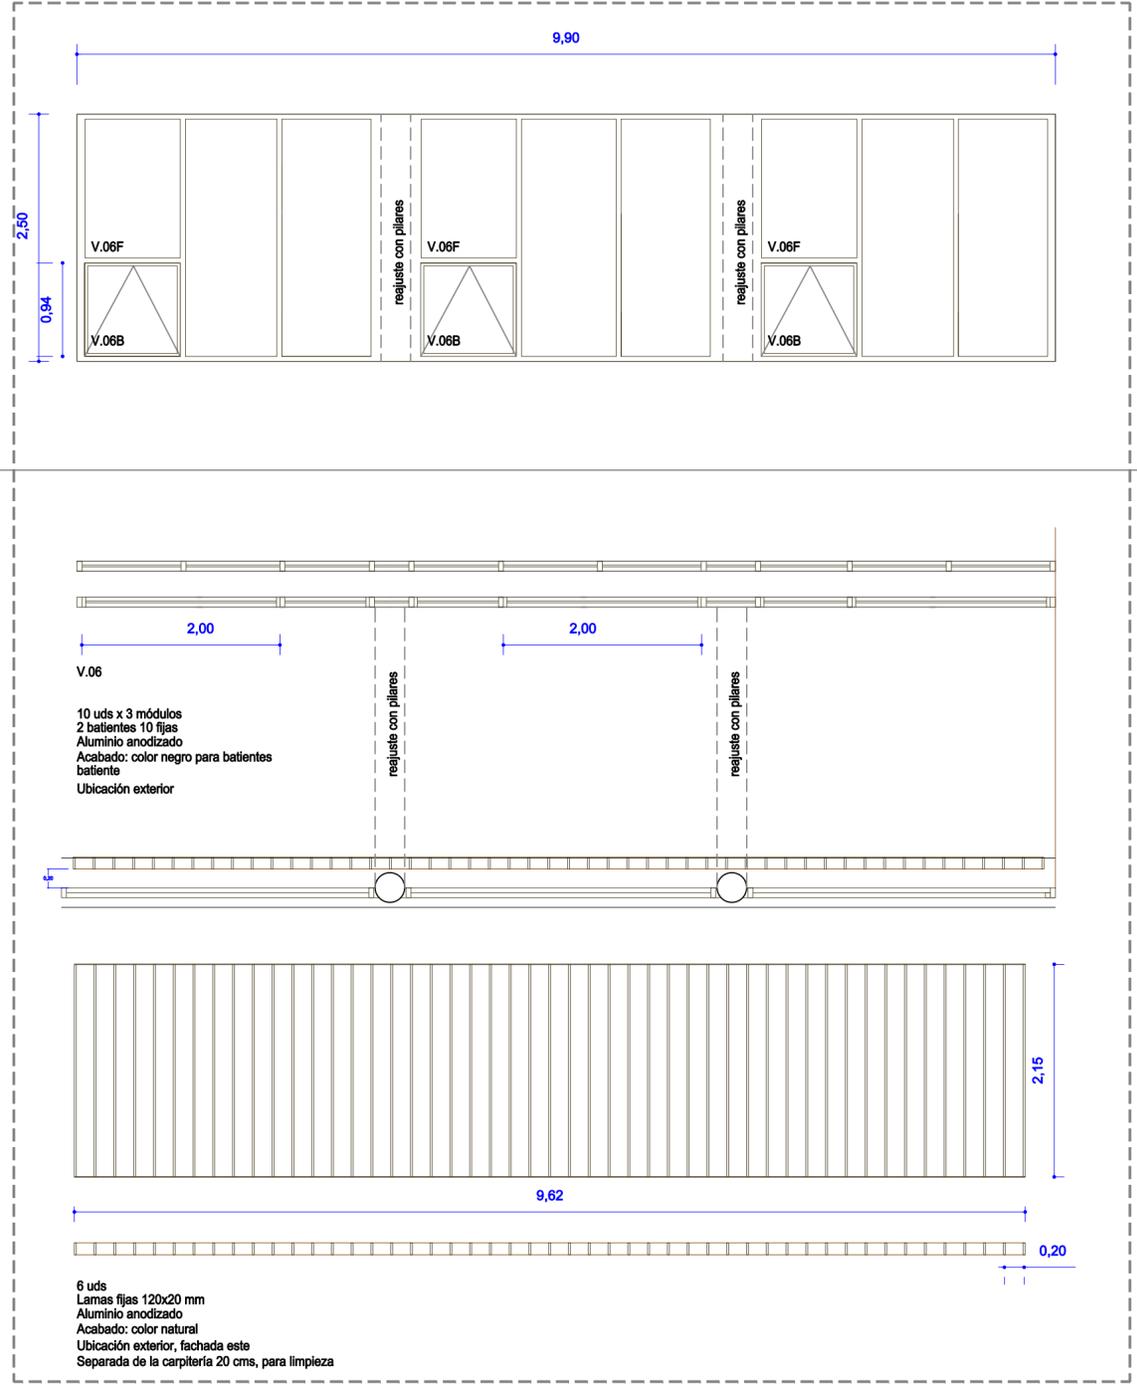
V.06
10 uds x 3 módulos
2 batientes 10 fijas
Aluminio anodizado
Acabado: color negro para batientes
batiente
Ubicación exterior

6 uds
Lamas fijas 120x20 mm
Aluminio anodizado
Acabado: color natural
Ubicación exterior, fachada este
Separada de la carpintería 20 cms, para limpieza

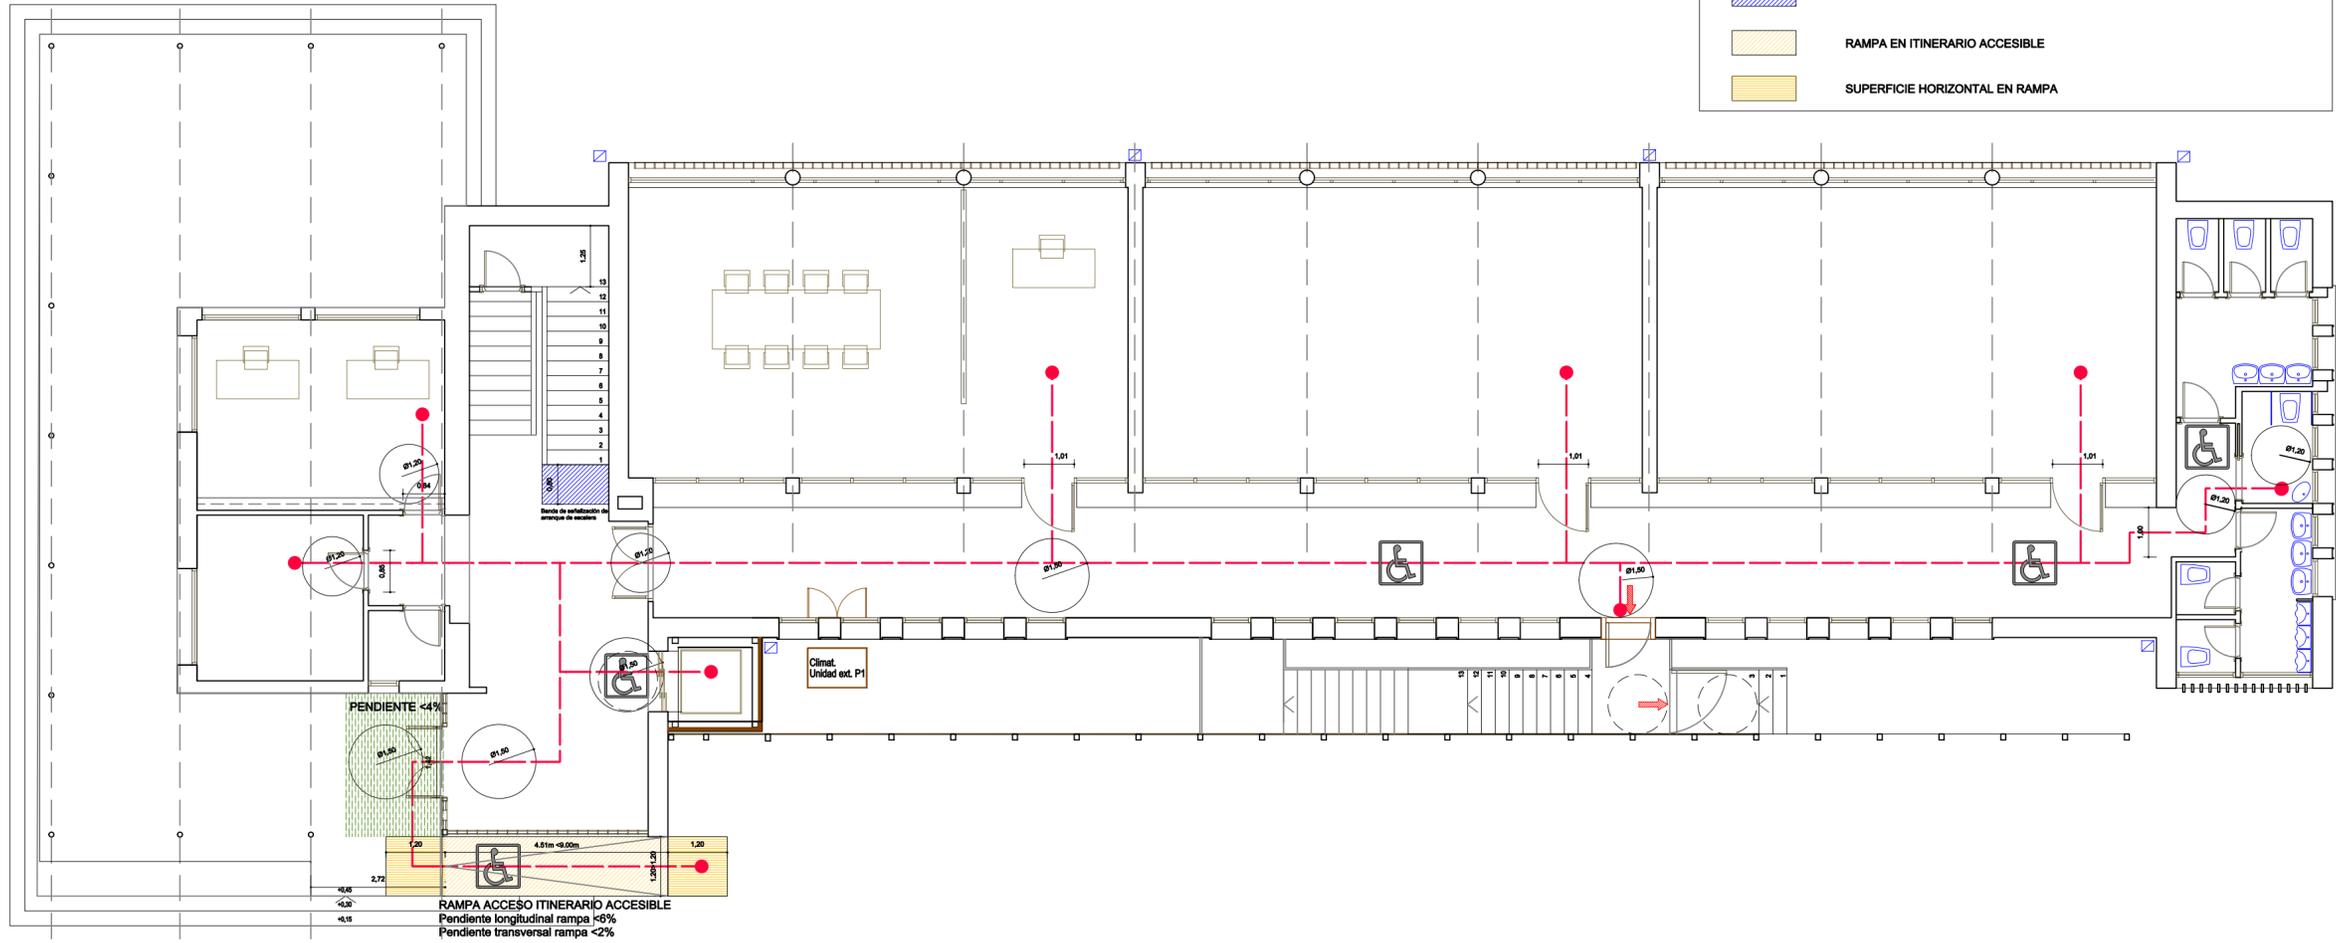
PLANTA BAJA

RAMPA ACCESO ITINERARIO ACCESIBLE
 Pendiente longitudinal rampa -6%
 Pendiente transversal rampa -2%

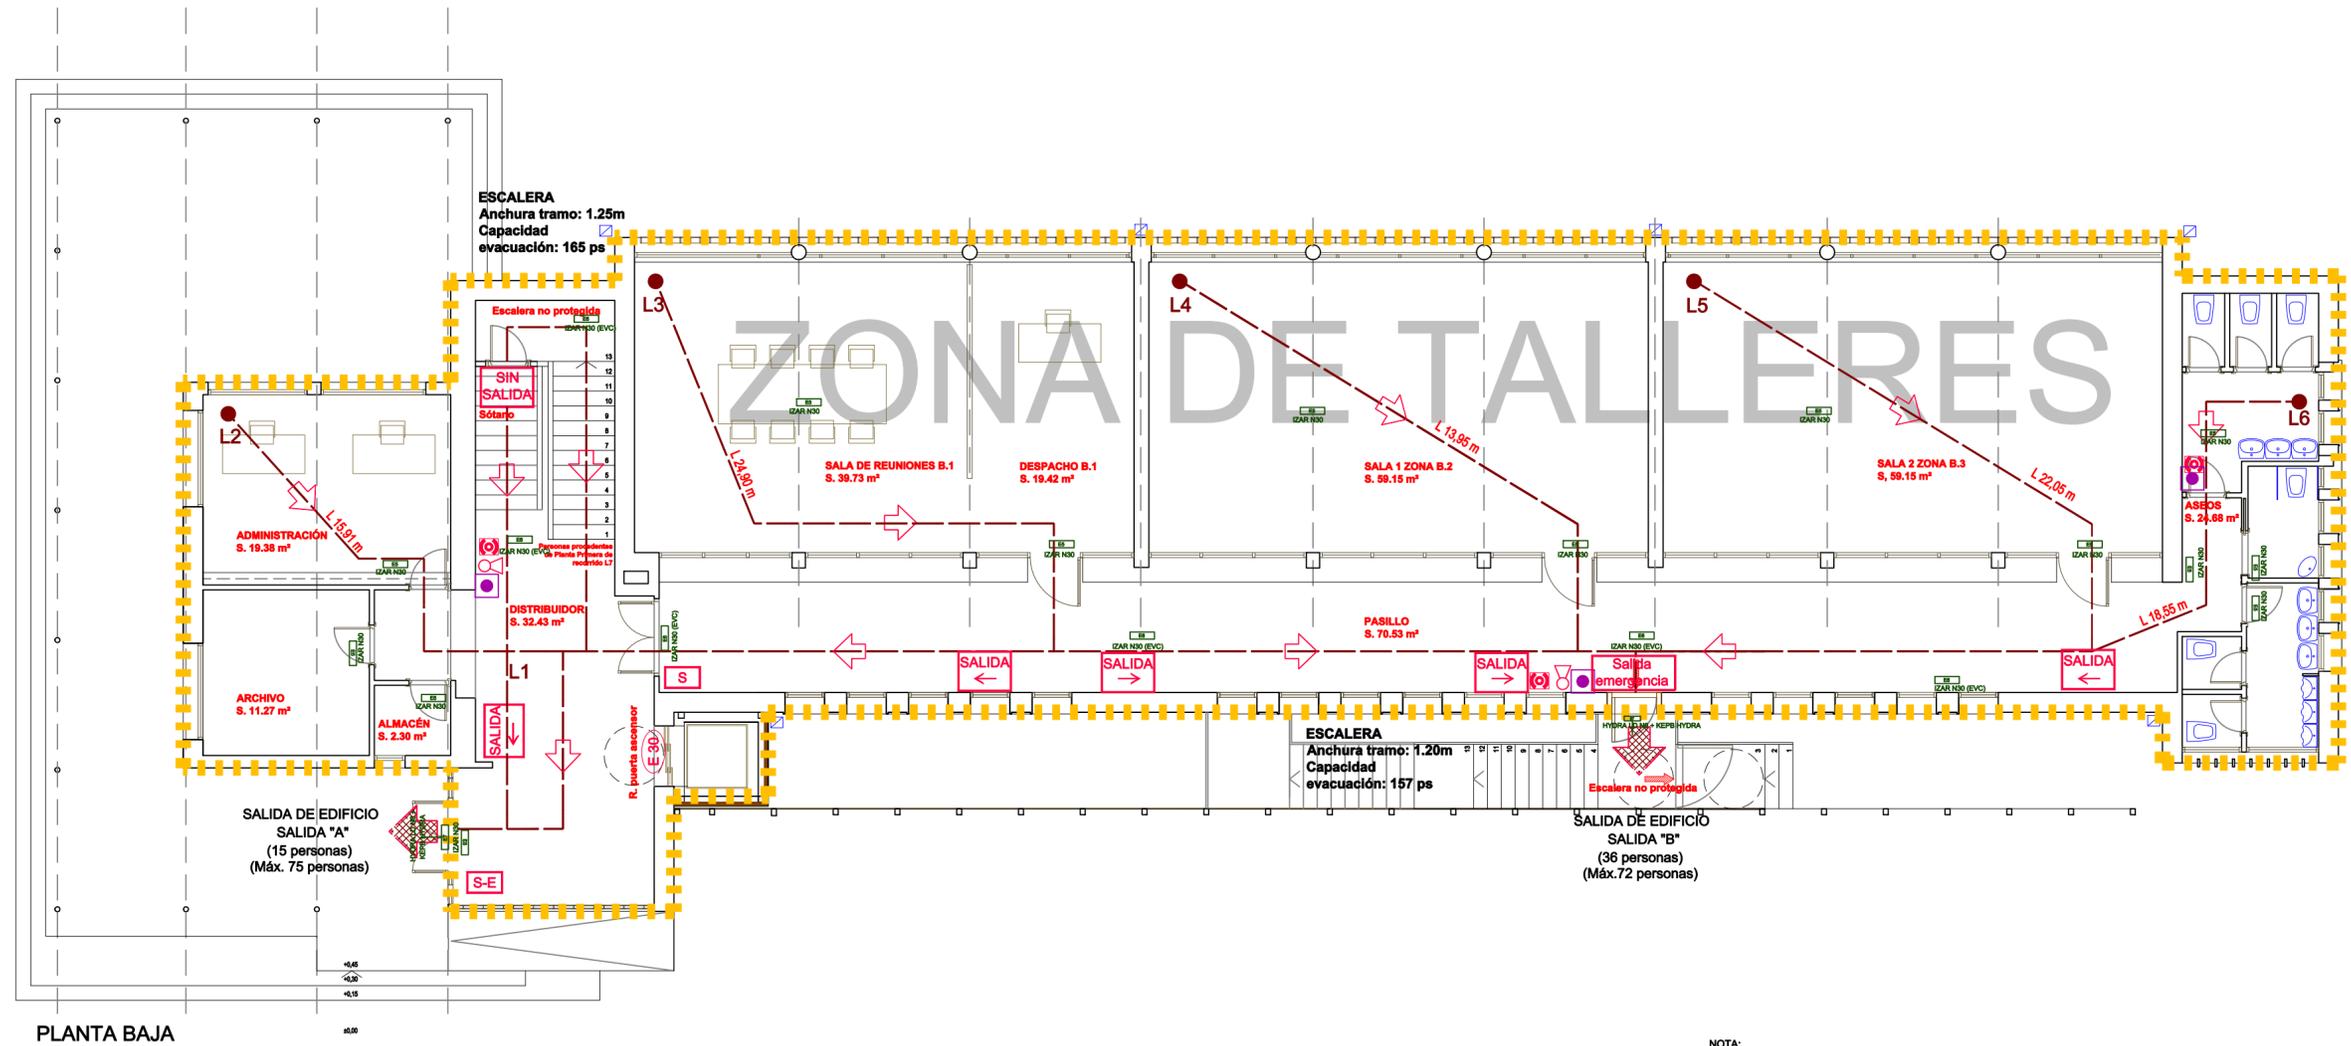
PLANTA BAJA

SECTOR 1. Sup. útil total: 640.79 m²
Número de personas totales: 75 personas

- L1** A SALIDA DE EDIFICIO "A": 24.28m < 25.00m
- L2** A SALIDA DE EDIFICIO "A": 24.90m < 50.00m
 RECORRIDO ALTERNATIVO A SALIDA DE EDIFICIO "B": 36.47m < 50.00m
- L3** A SALIDA DE EDIFICIO "A": 16.86m < 50.00m
- L4** A SALIDA DE EDIFICIO "B": 13.95m < 50.00m
 RECORRIDO ALTERNATIVO A SALIDA DE EDIFICIO "A": 38.38m < 50.00m
- L5** A SALIDA DE EDIFICIO "B": 22.05m < 50.00m
 RECORRIDO ALTERNATIVO A SALIDA DE EDIFICIO "A": 48.65m < 50.00m
- L6** A SALIDA DE EDIFICIO "B": 18.55m < 50.00m

- RESISTENCIA AL FUEGO DE PAREDES SUELOS Y TECHOS**
 . Altura de evacuación: 4,13 m < 15 m
- . Planta sótano (bajo rasante): **EI 120**
 - . Planta baja (sobre rasante): **EI 60**
- RESISTENCIA AL FUEGO DE LA ESTRUCTURA DE FÁBRICA: **REI 240****

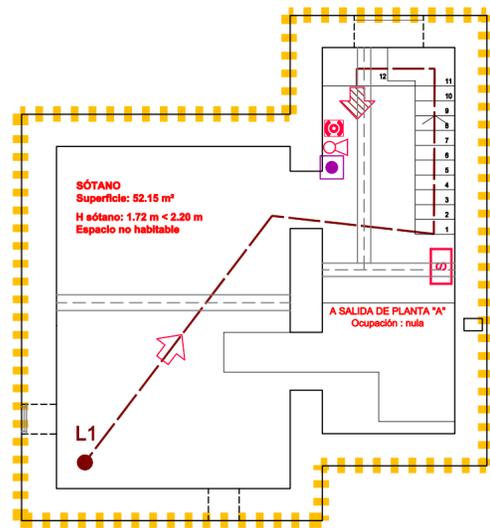
PLANTA SÓTANO

NOTA PLANTA SÓTANO: Los puntos ocupables de todos los locales de riesgo especial y los de las zonas de ocupación nula cuya superficie exceda de 50 m² se consideran origen de evacuación y deben cumplir los límites que se establecen para la longitud de los recorridos de evacuación hasta las salidas de dichos espacios, cuando se trate de zonas de riesgo especial, y en todo caso, hasta las salidas de planta, pero no es necesario tomarlos en consideración a efectos de determinar la altura de evacuación de un edificio o el número de ocupantes.
