PROYECTO BÁSICO Y DE EJECUCIÓN DE REHABILITACIÓN DE ANTIGUO COLEGIO SANTIAGO LÓPEZ PARA **CENTRO SOCIAL**

PLANOS

ESTADO ACTUAL
 PATOLOGÍAS Y SOLUCIONES
 PLANTAS BAJA Y SÓTANO

ESTADO ACTUAL
 PATOLOGÍAS Y SOLUCIONES
 PLANTAS PRIMERA Y CUBIERTA

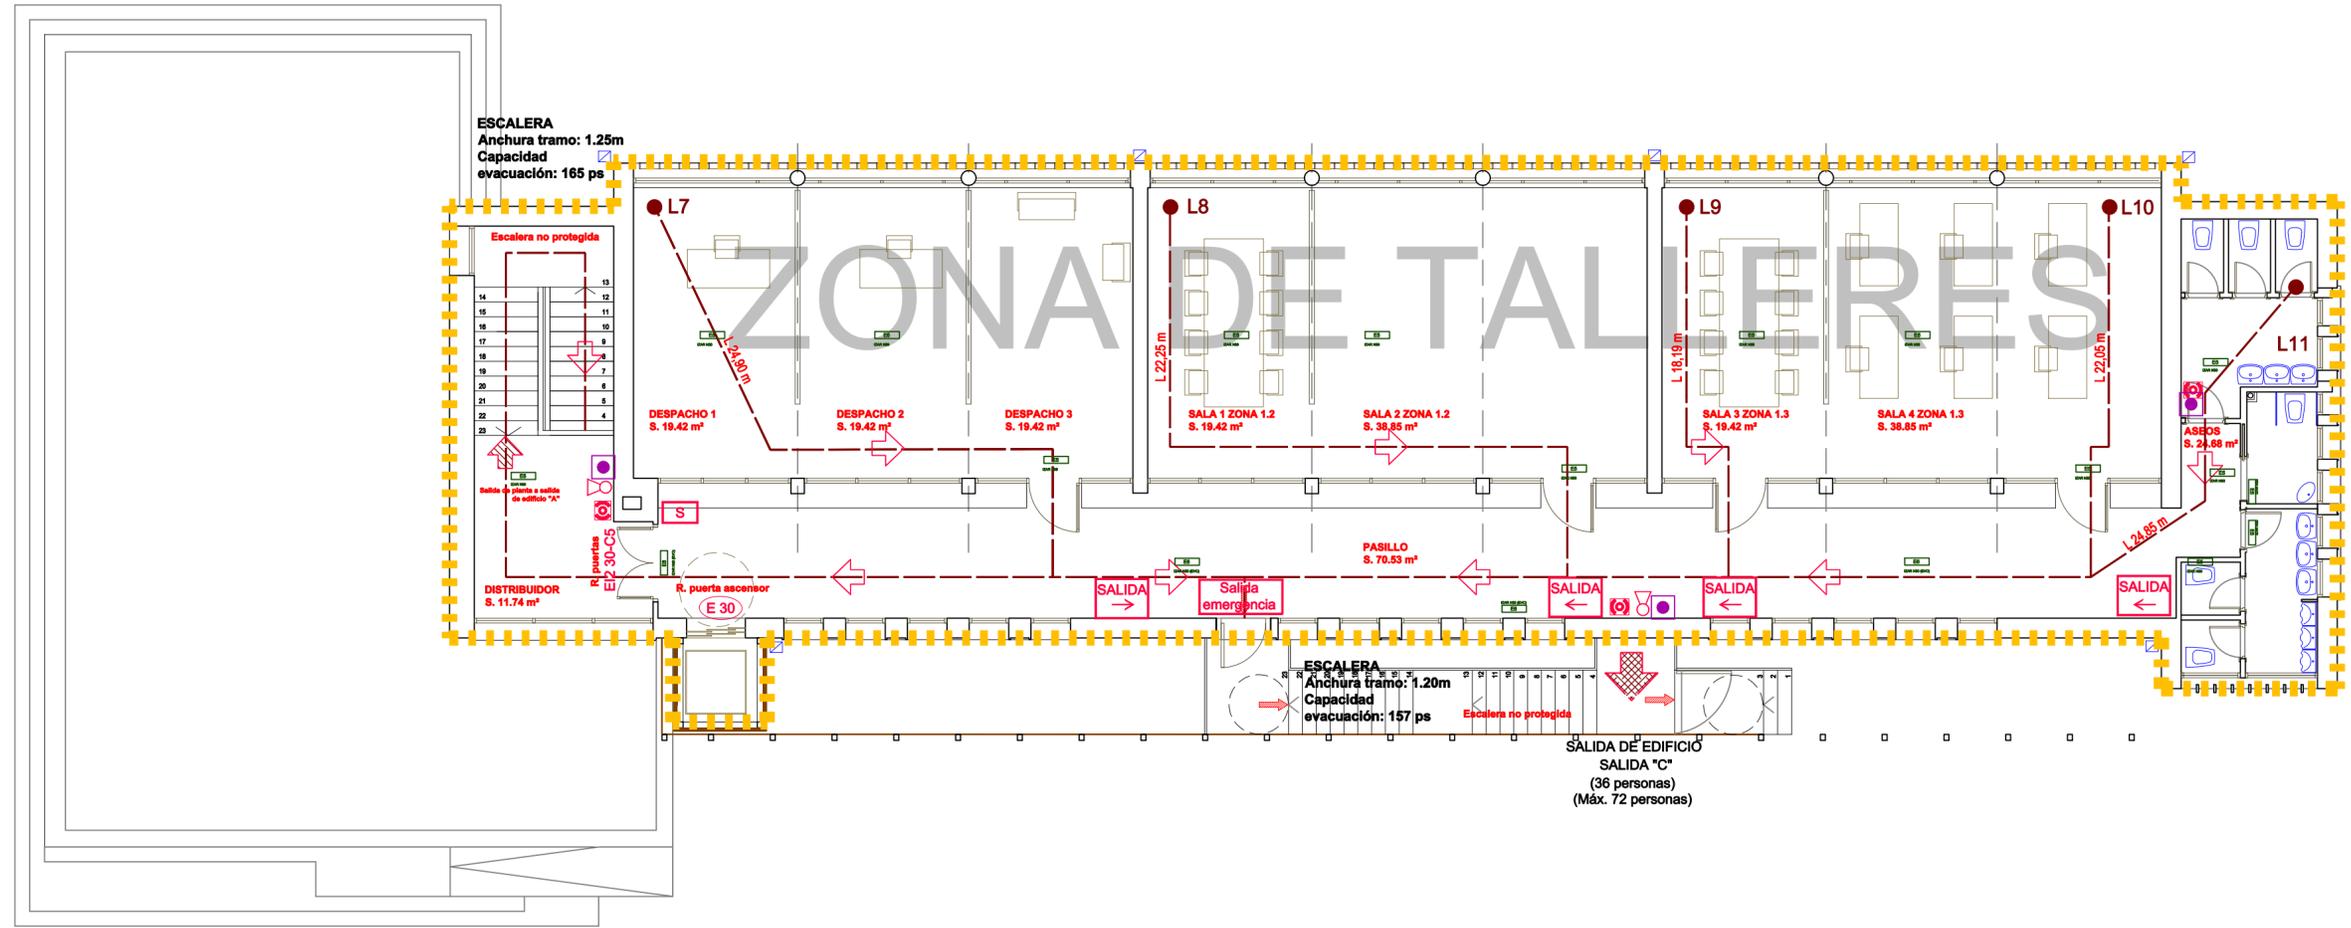
PLANTA PRIMERA

SECTOR 1. Sup. útil total: 640.79 m²
 Número de personas totales: 75 personas

RECORRIDOS DE EVACUACIÓN	
L7	A SALIDA DE EDIFICIO "A": 24.90m < 50.00m RECORRIDO ALTERNATIVO A SALIDA DE EDIFICIO "C": 28.89m < 50.00m
L8	A SALIDA DE EDIFICIO "C": 22.25m (<25m) < 50.00m
L9	A SALIDA DE EDIFICIO "C": 18.19m (<25m) < 50.00m
L10	A SALIDA DE EDIFICIO "C": 22.05m (<25m) < 50.00m
L11	A SALIDA DE EDIFICIO "C": 24.85m (25m) < 50.00m

RESISTENCIA AL FUEGO DE PAREDES SUELOS Y TECHOS	
. Altura de evacuación: 4.13 m < 15 m	
. Planta sótano (bajo rasante):	EI 120
. Planta baja (sobre rasante):	EI 60
RESISTENCIA AL FUEGO DE LA ESTRUCTURA DE FÁBRICA: REI 240

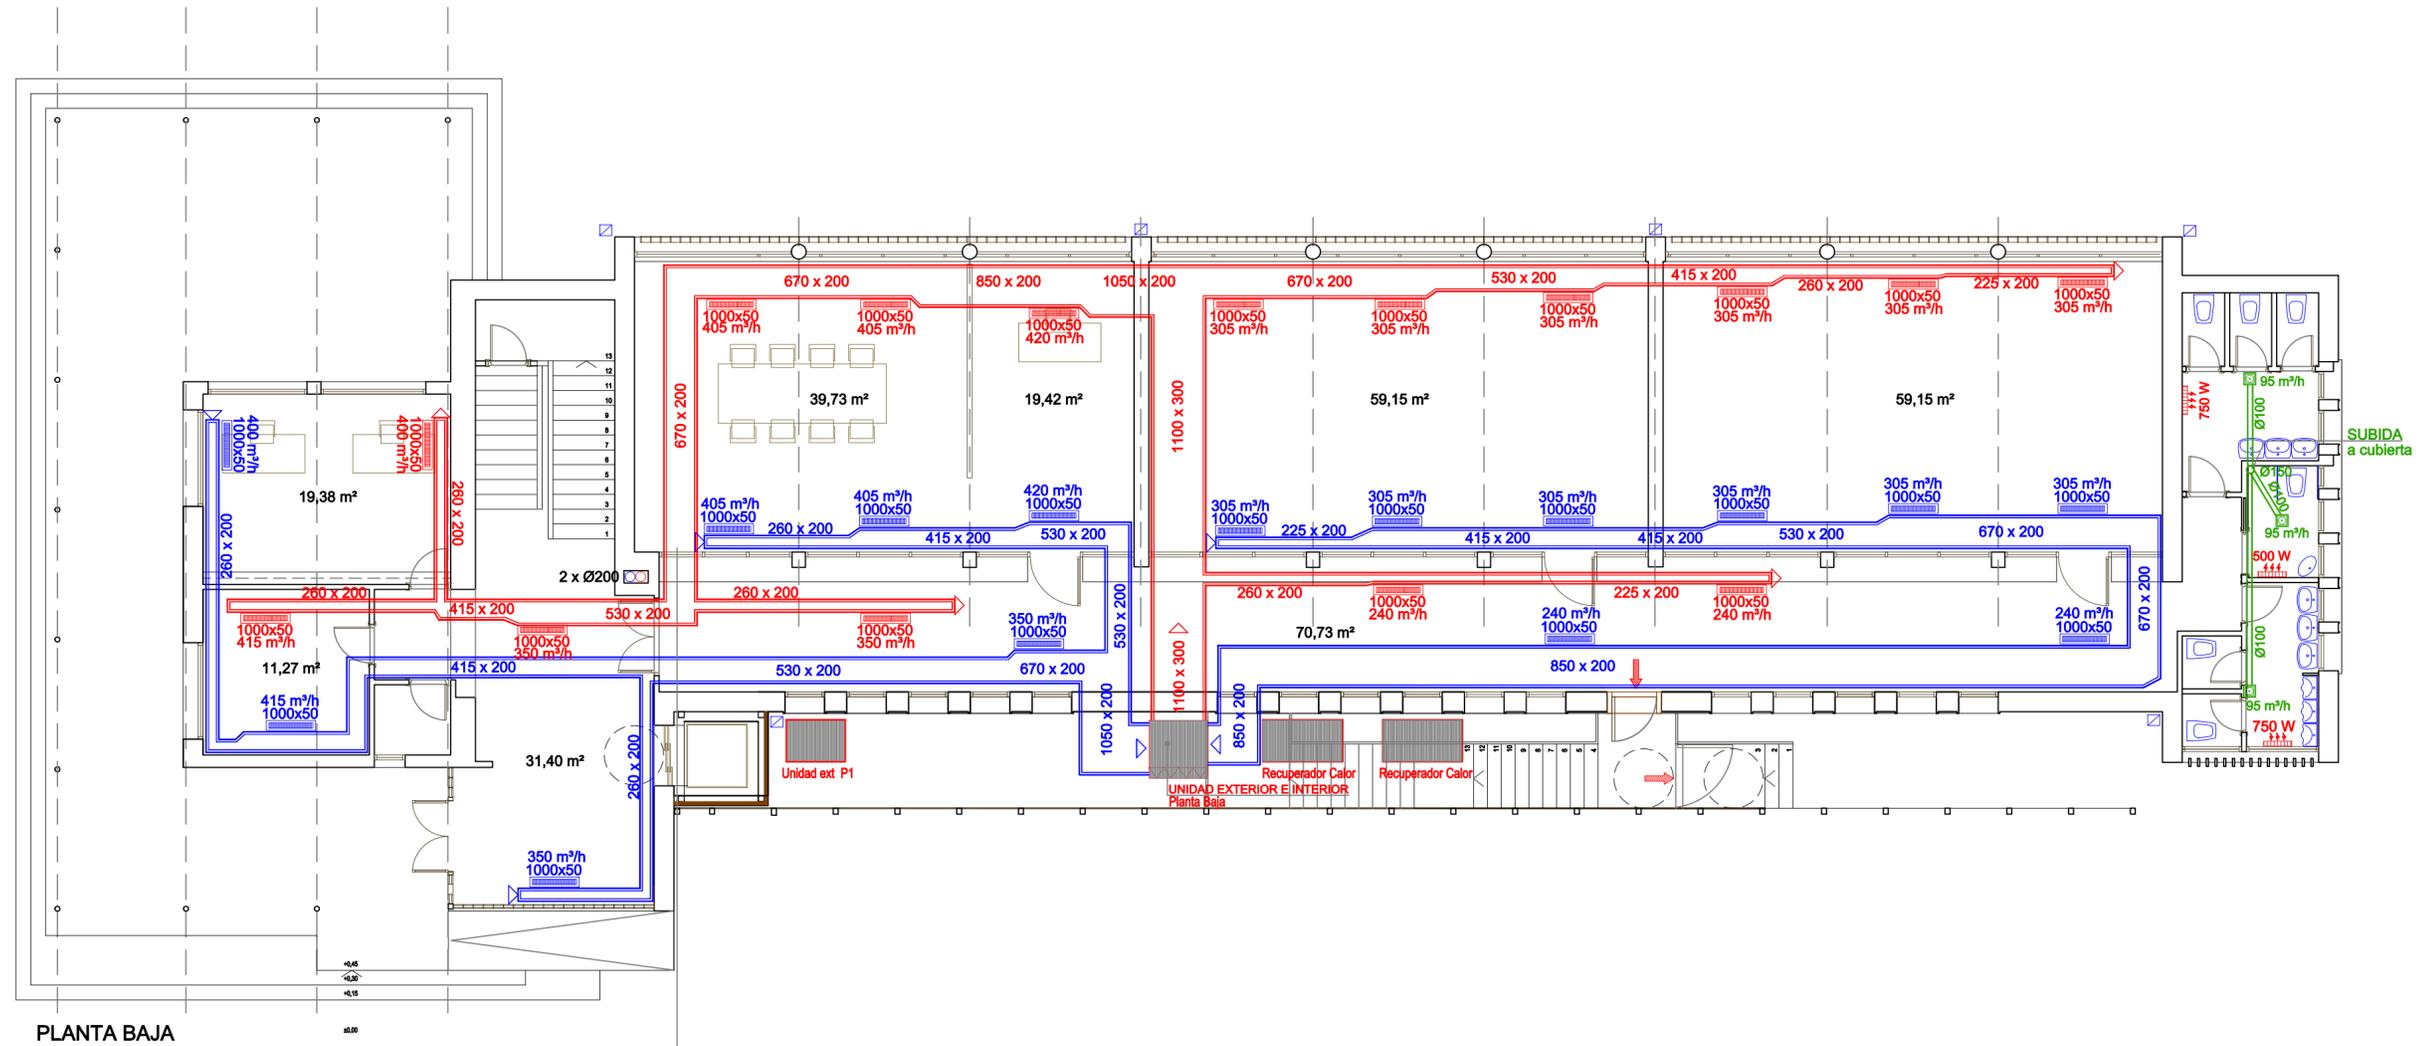
PLANTA BAJA

Caudal de ventilación total	1170 m³/h
Caudal de calefacción	1620 m³/h
Caudal de refrigeración	4900 m³/h
Pc	12,50 kW
Pf	23,78 kW

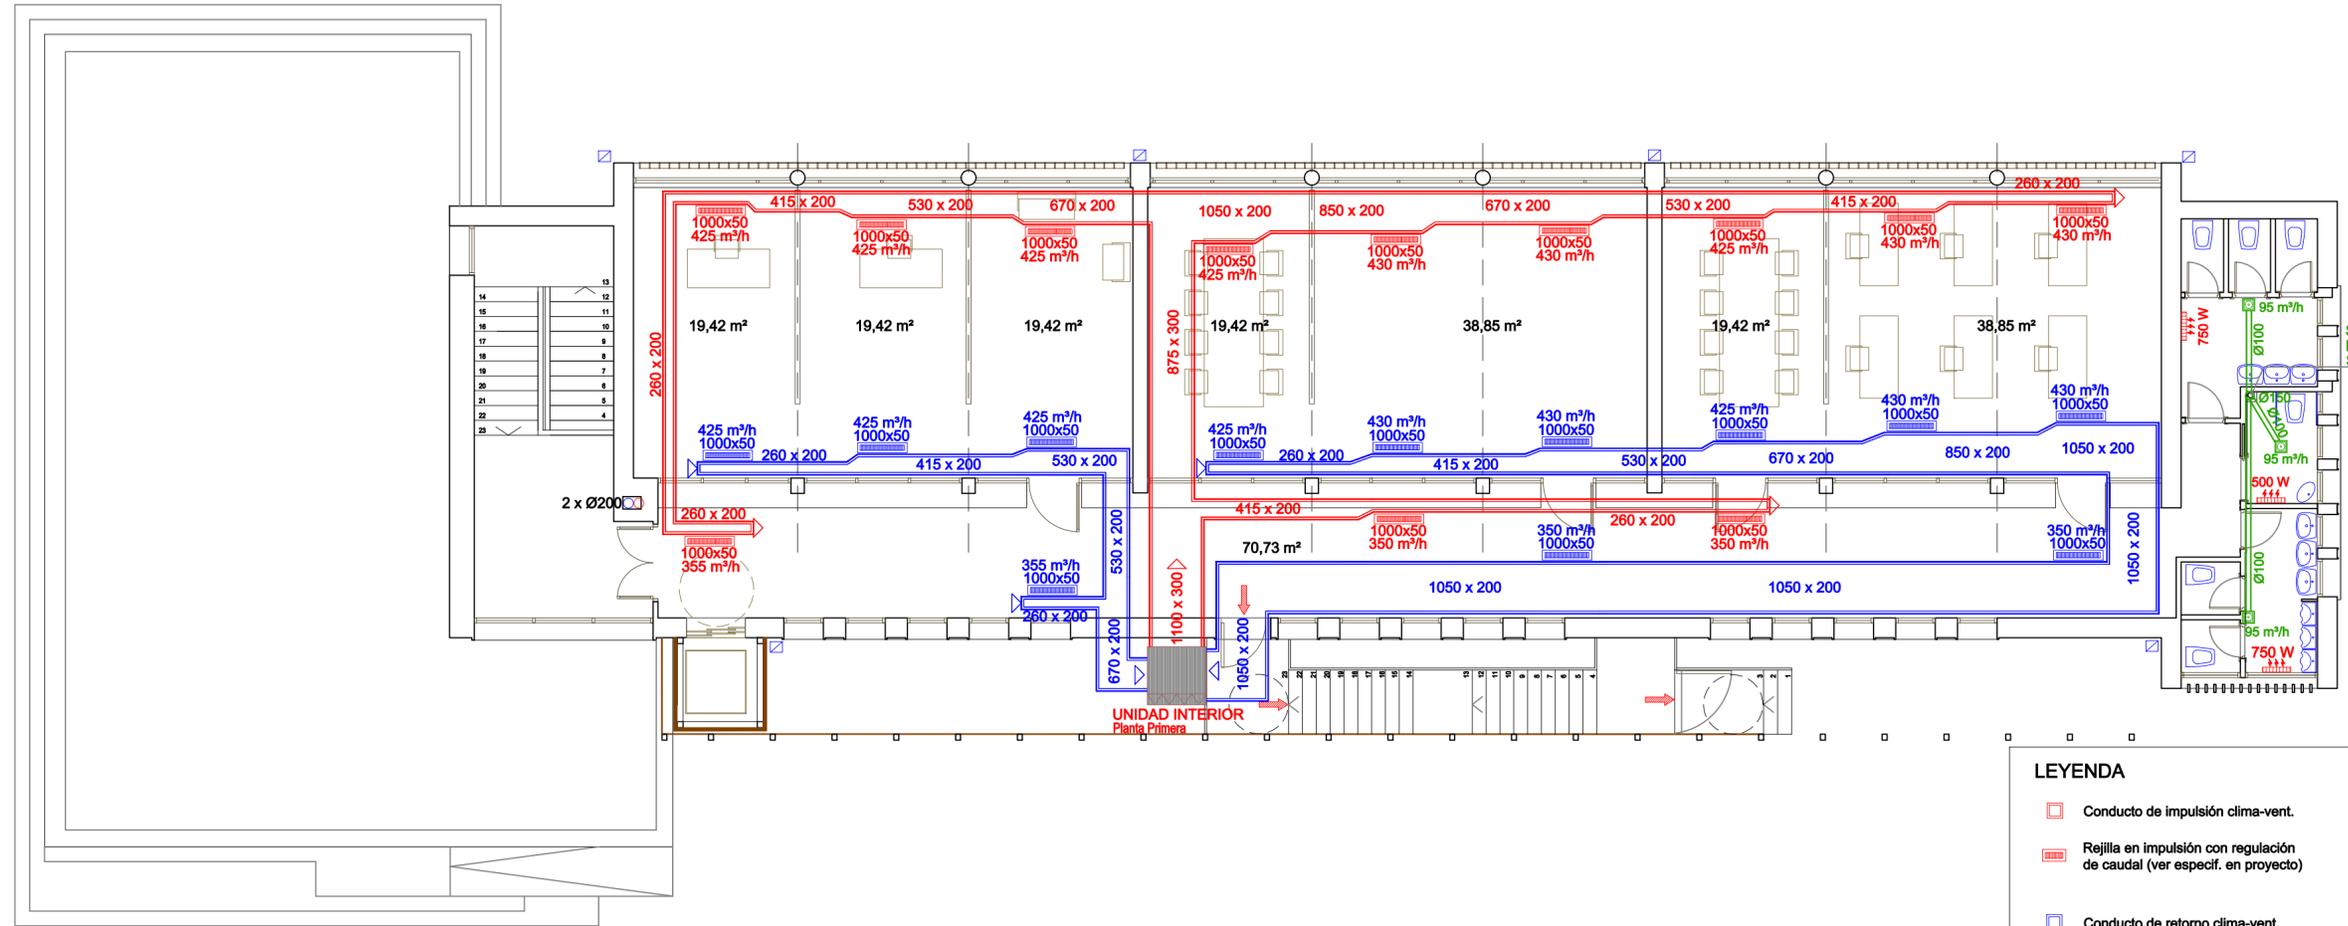
PLANTA PRIMERA

Caudal de ventilación total	1170 m³/h
Caudal de calefacción	1620 m³/h
Caudal de refrigeración	4900 m³/h
Pc	12,50 kW
Pf	23,78 kW

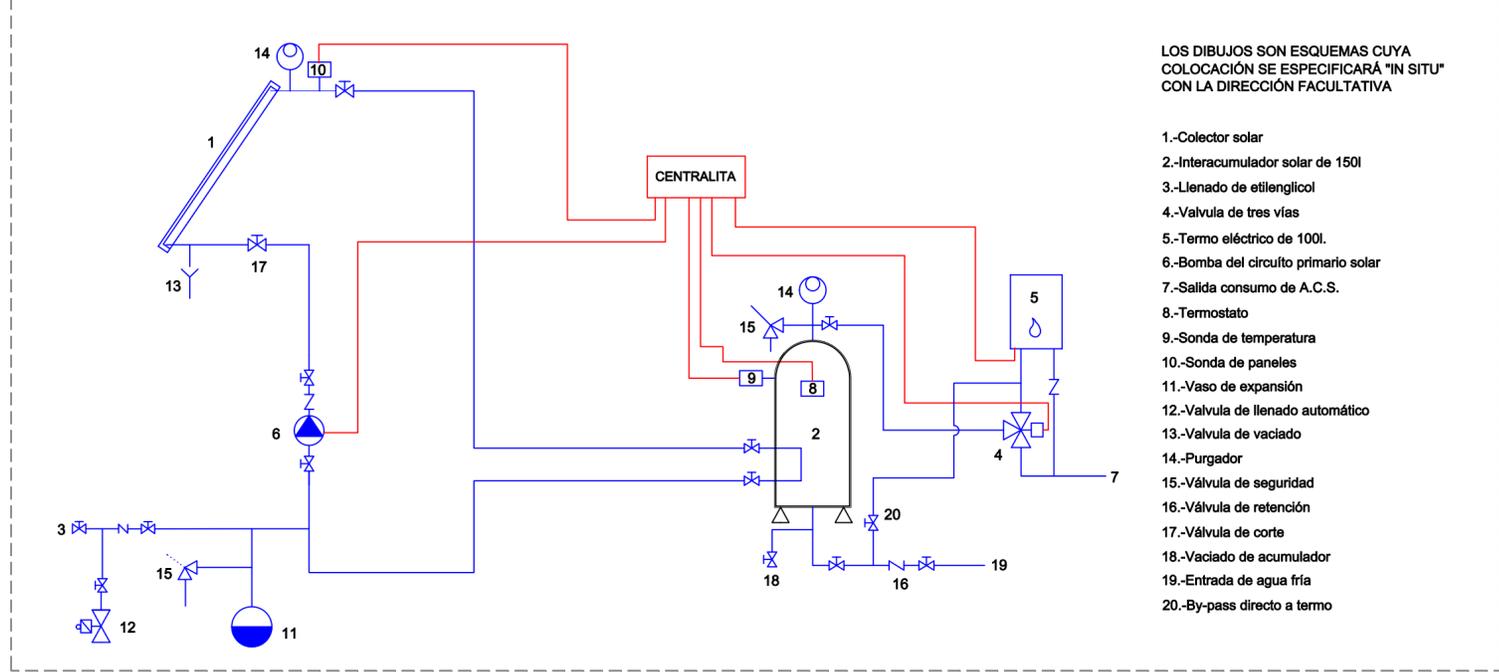
ESQUEMA DE PRINCIPIO DE ENERGÍA SOLAR TERMICA PARA A.C.S.

- 1.-Colector solar
- 2.-Interacumulador solar de 150l
- 3.-Llenado de etilenglicol
- 4.-Valvula de tres vías
- 5.-Termo eléctrico de 100l.
- 6.-Bomba del circuito primario solar
- 7.-Salida consumo de A.C.S.
- 8.-Termostato
- 9.-Sonda de temperatura
- 10.-Sonda de paneles
- 11.-Vaso de expansión
- 12.-Valvula de llenado automático
- 13.-Valvula de vaciado
- 14.-Purgador
- 15.-Válvula de seguridad
- 16.-Válvula de retención
- 17.-Válvula de corte
- 18.-Vaciado de acumulador
- 19.-Entrada de agua fría
- 20.-By-pass directo a termo

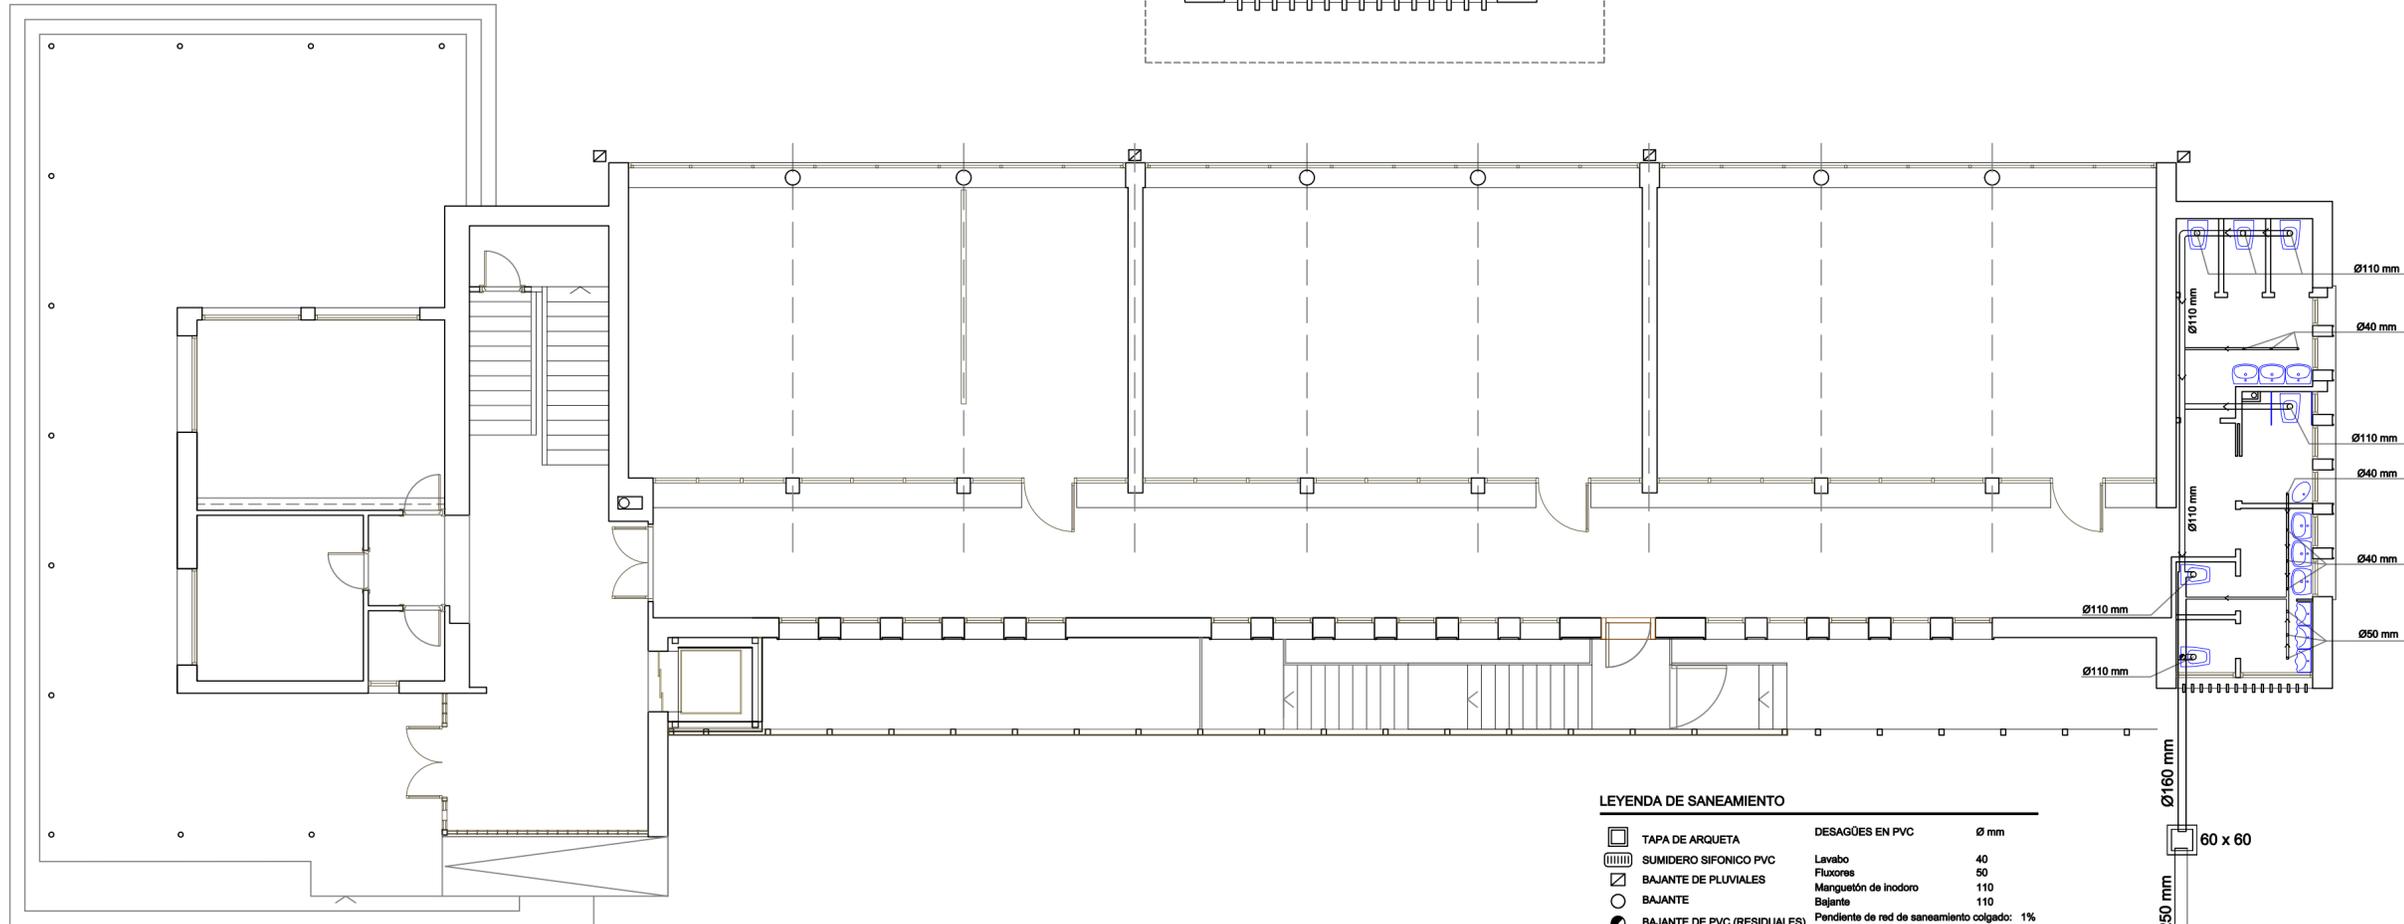
PLANTA BAJA

TAPA DE ARQUETA	
	SUMIDERO SIFONICO PVC	
	BAJANTE DE PLUVIALES	
	BAJANTE DE PVC (RESIDUALES)	
	SIFON INDIVIDUAL	
	CANALIZACION DE PVC	
	DESAGÜES EN PVC	Ø mm
	Lavabo	40
	Fluxores	50
	Manguetón de inodoro	110
	Bajante	110
	Pendiente de red de saneamiento colgado: 1%	
	Pendiente de red de saneamiento enterrado: 2%

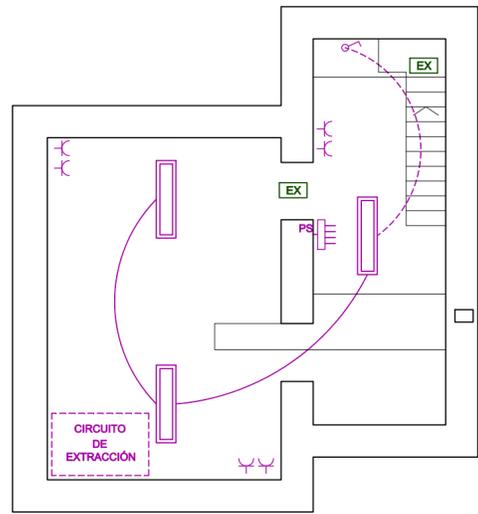
PLANTA SÓTANO

A LA RED PÚBLICA

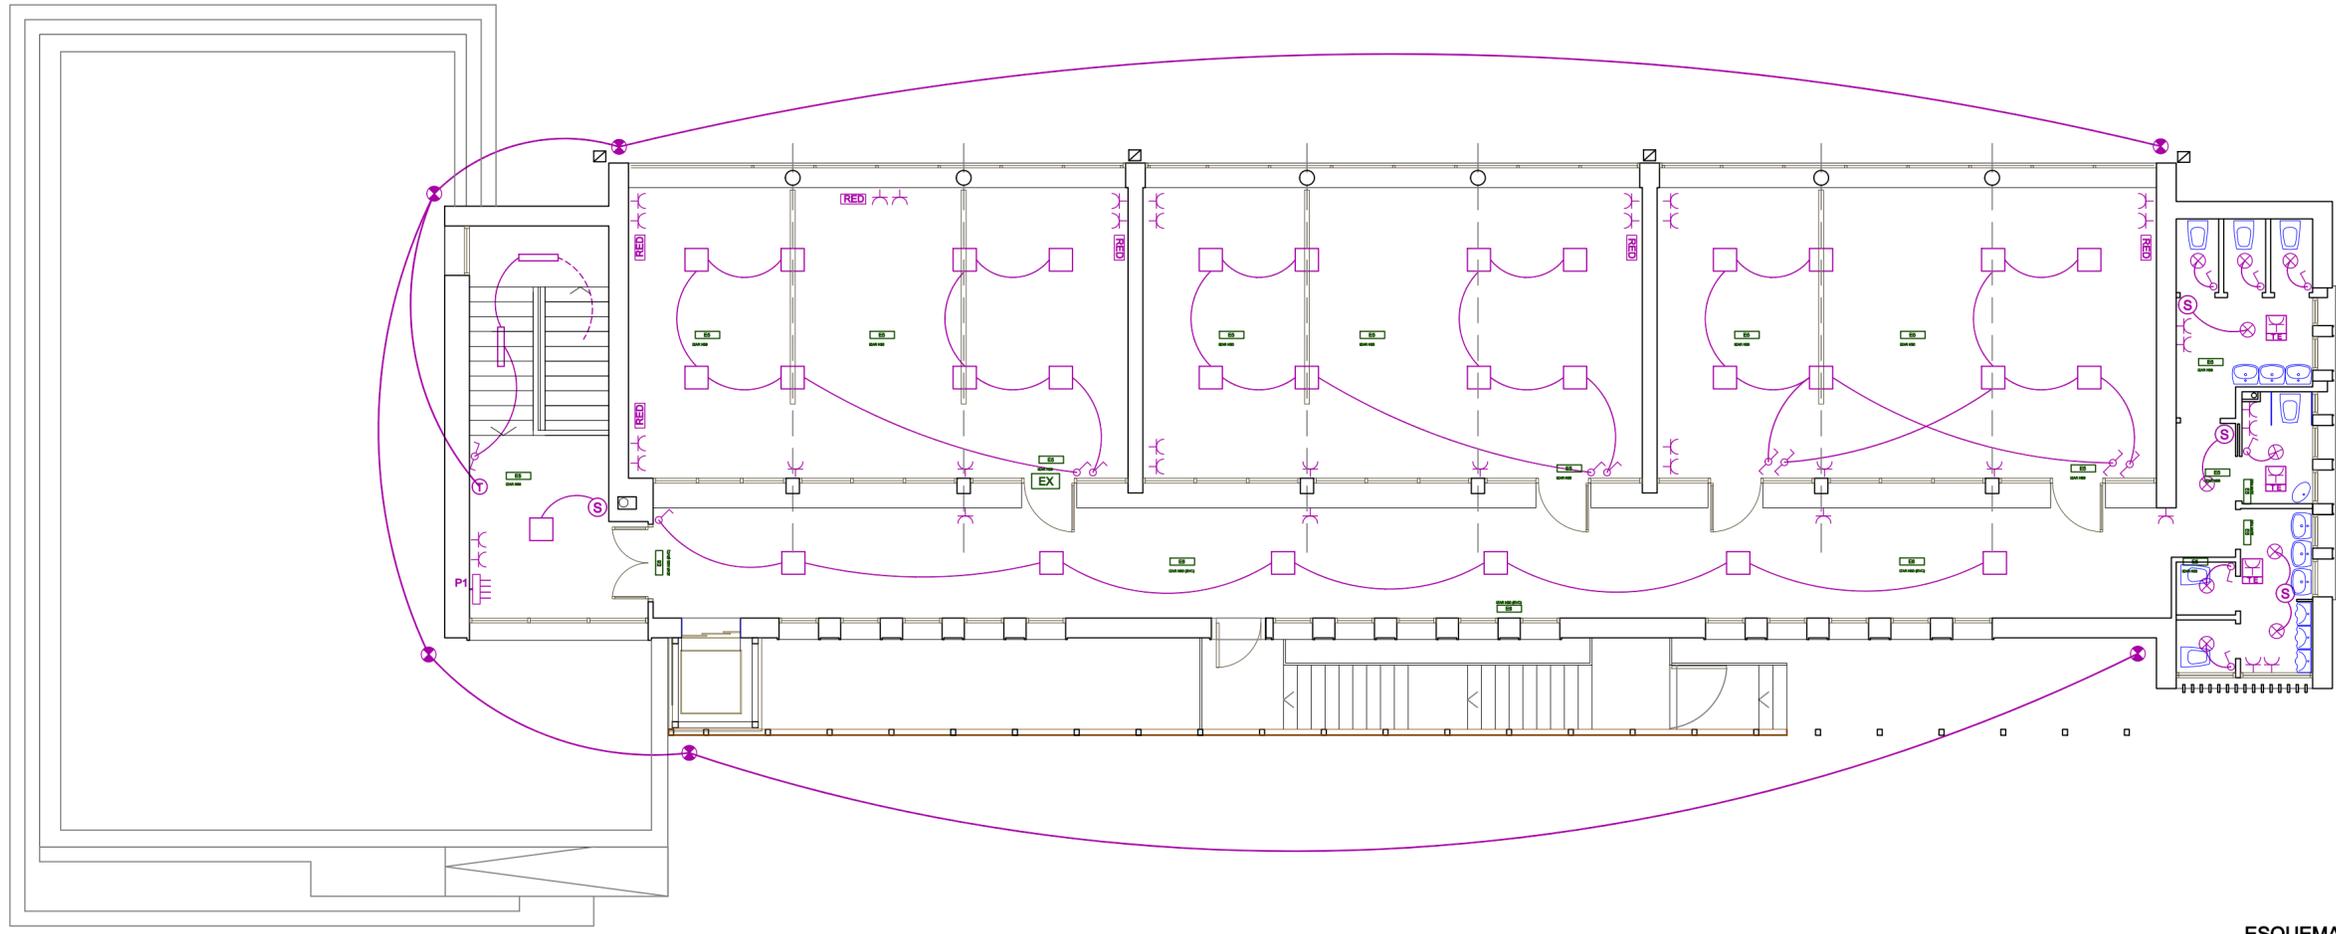
PLANTA PRIMERA	
Elementos	Uds
LED GENERAL	31
LED ASEOS	10
SENSORES	4
TOMAS DE CORRIENTE 16A	41
FOCOS EXTERIORES	6
EMERGENCIA	8
PLANTA BAJA	
Elementos	Uds
LED GENERAL	42
LED ESCALERA	3
LED ASEOS	10
SENSORES	3
TOMAS DE CORRIENTE 16A	54
CIRCUITO CLIMATIZACIÓN	2
CIRCUITO ASCENSOR	1
EMERGENCIA	15
PLANTA SÓTANO	
Elementos	Uds
PUNTOS DE LUZ	3
TOMAS DE CORRIENTE 16A	6
CIRCUITO GRUPO PRESIÓN	1
EMERGENCIAS (+Extintores)	2
CIRCUITO DE EXTRACCIÓN	1

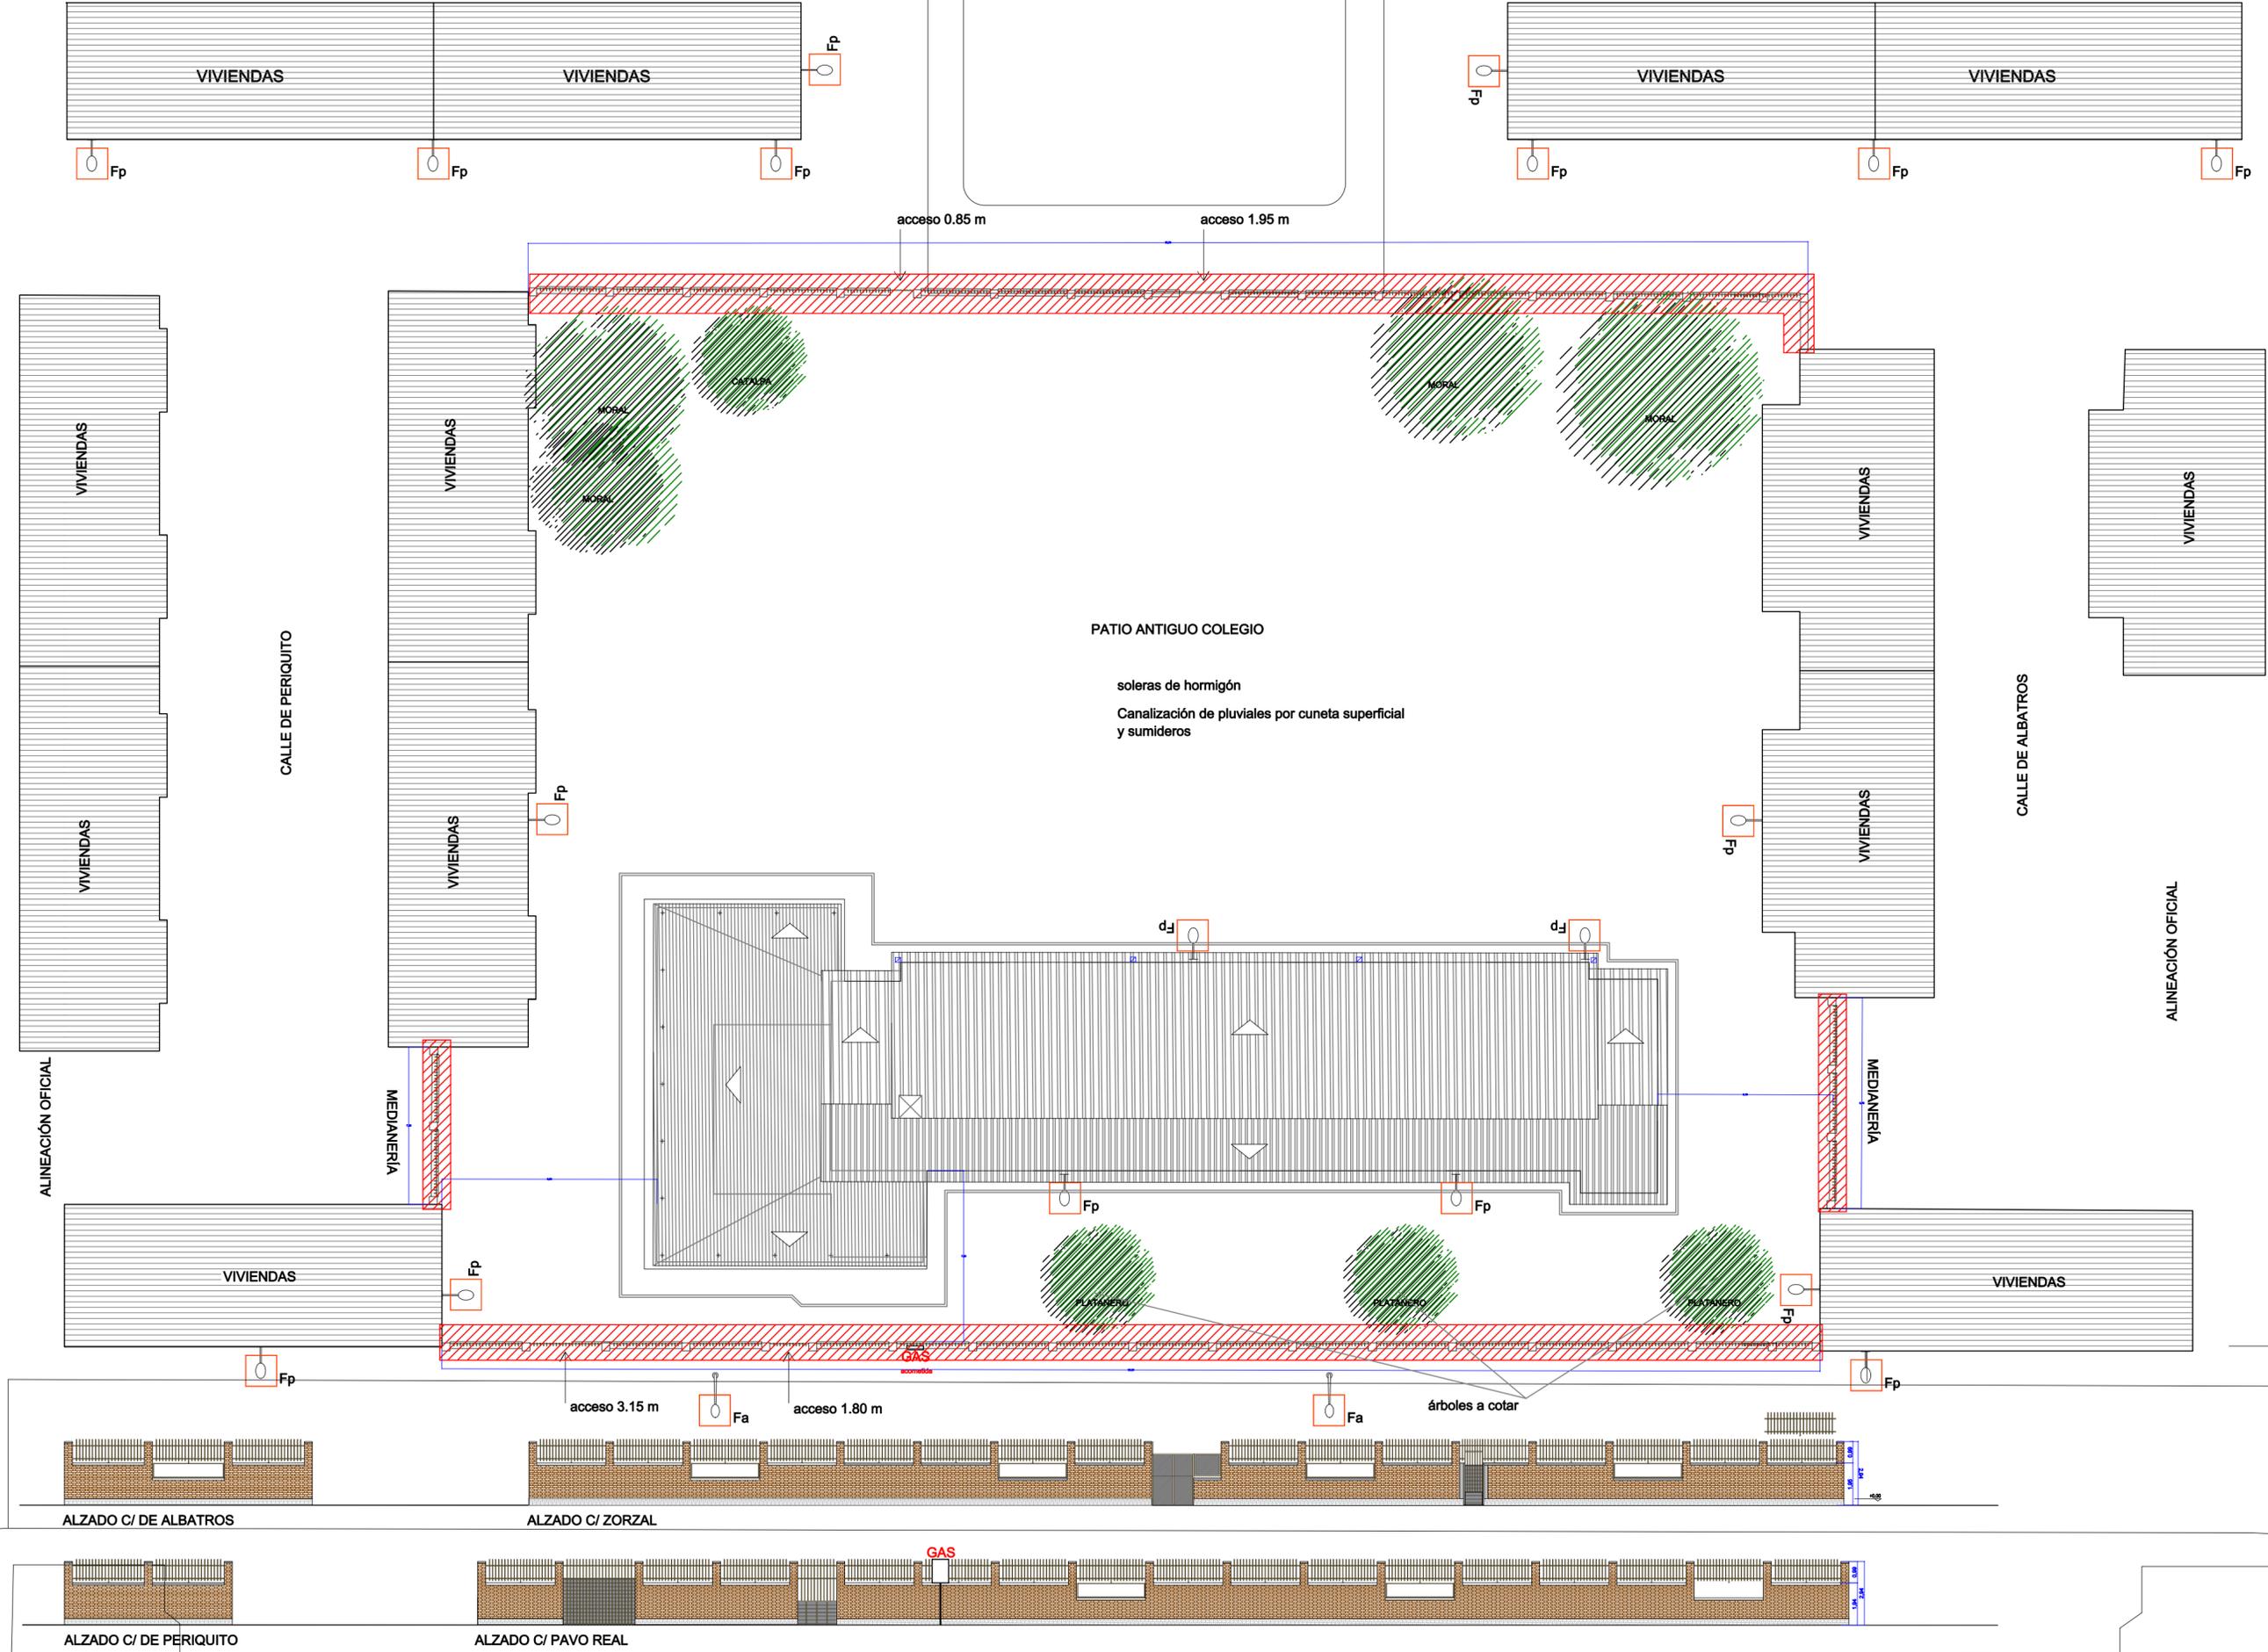
P01

Ayuntamiento de Valladolid PARCELA. ESTADO ACTUAL

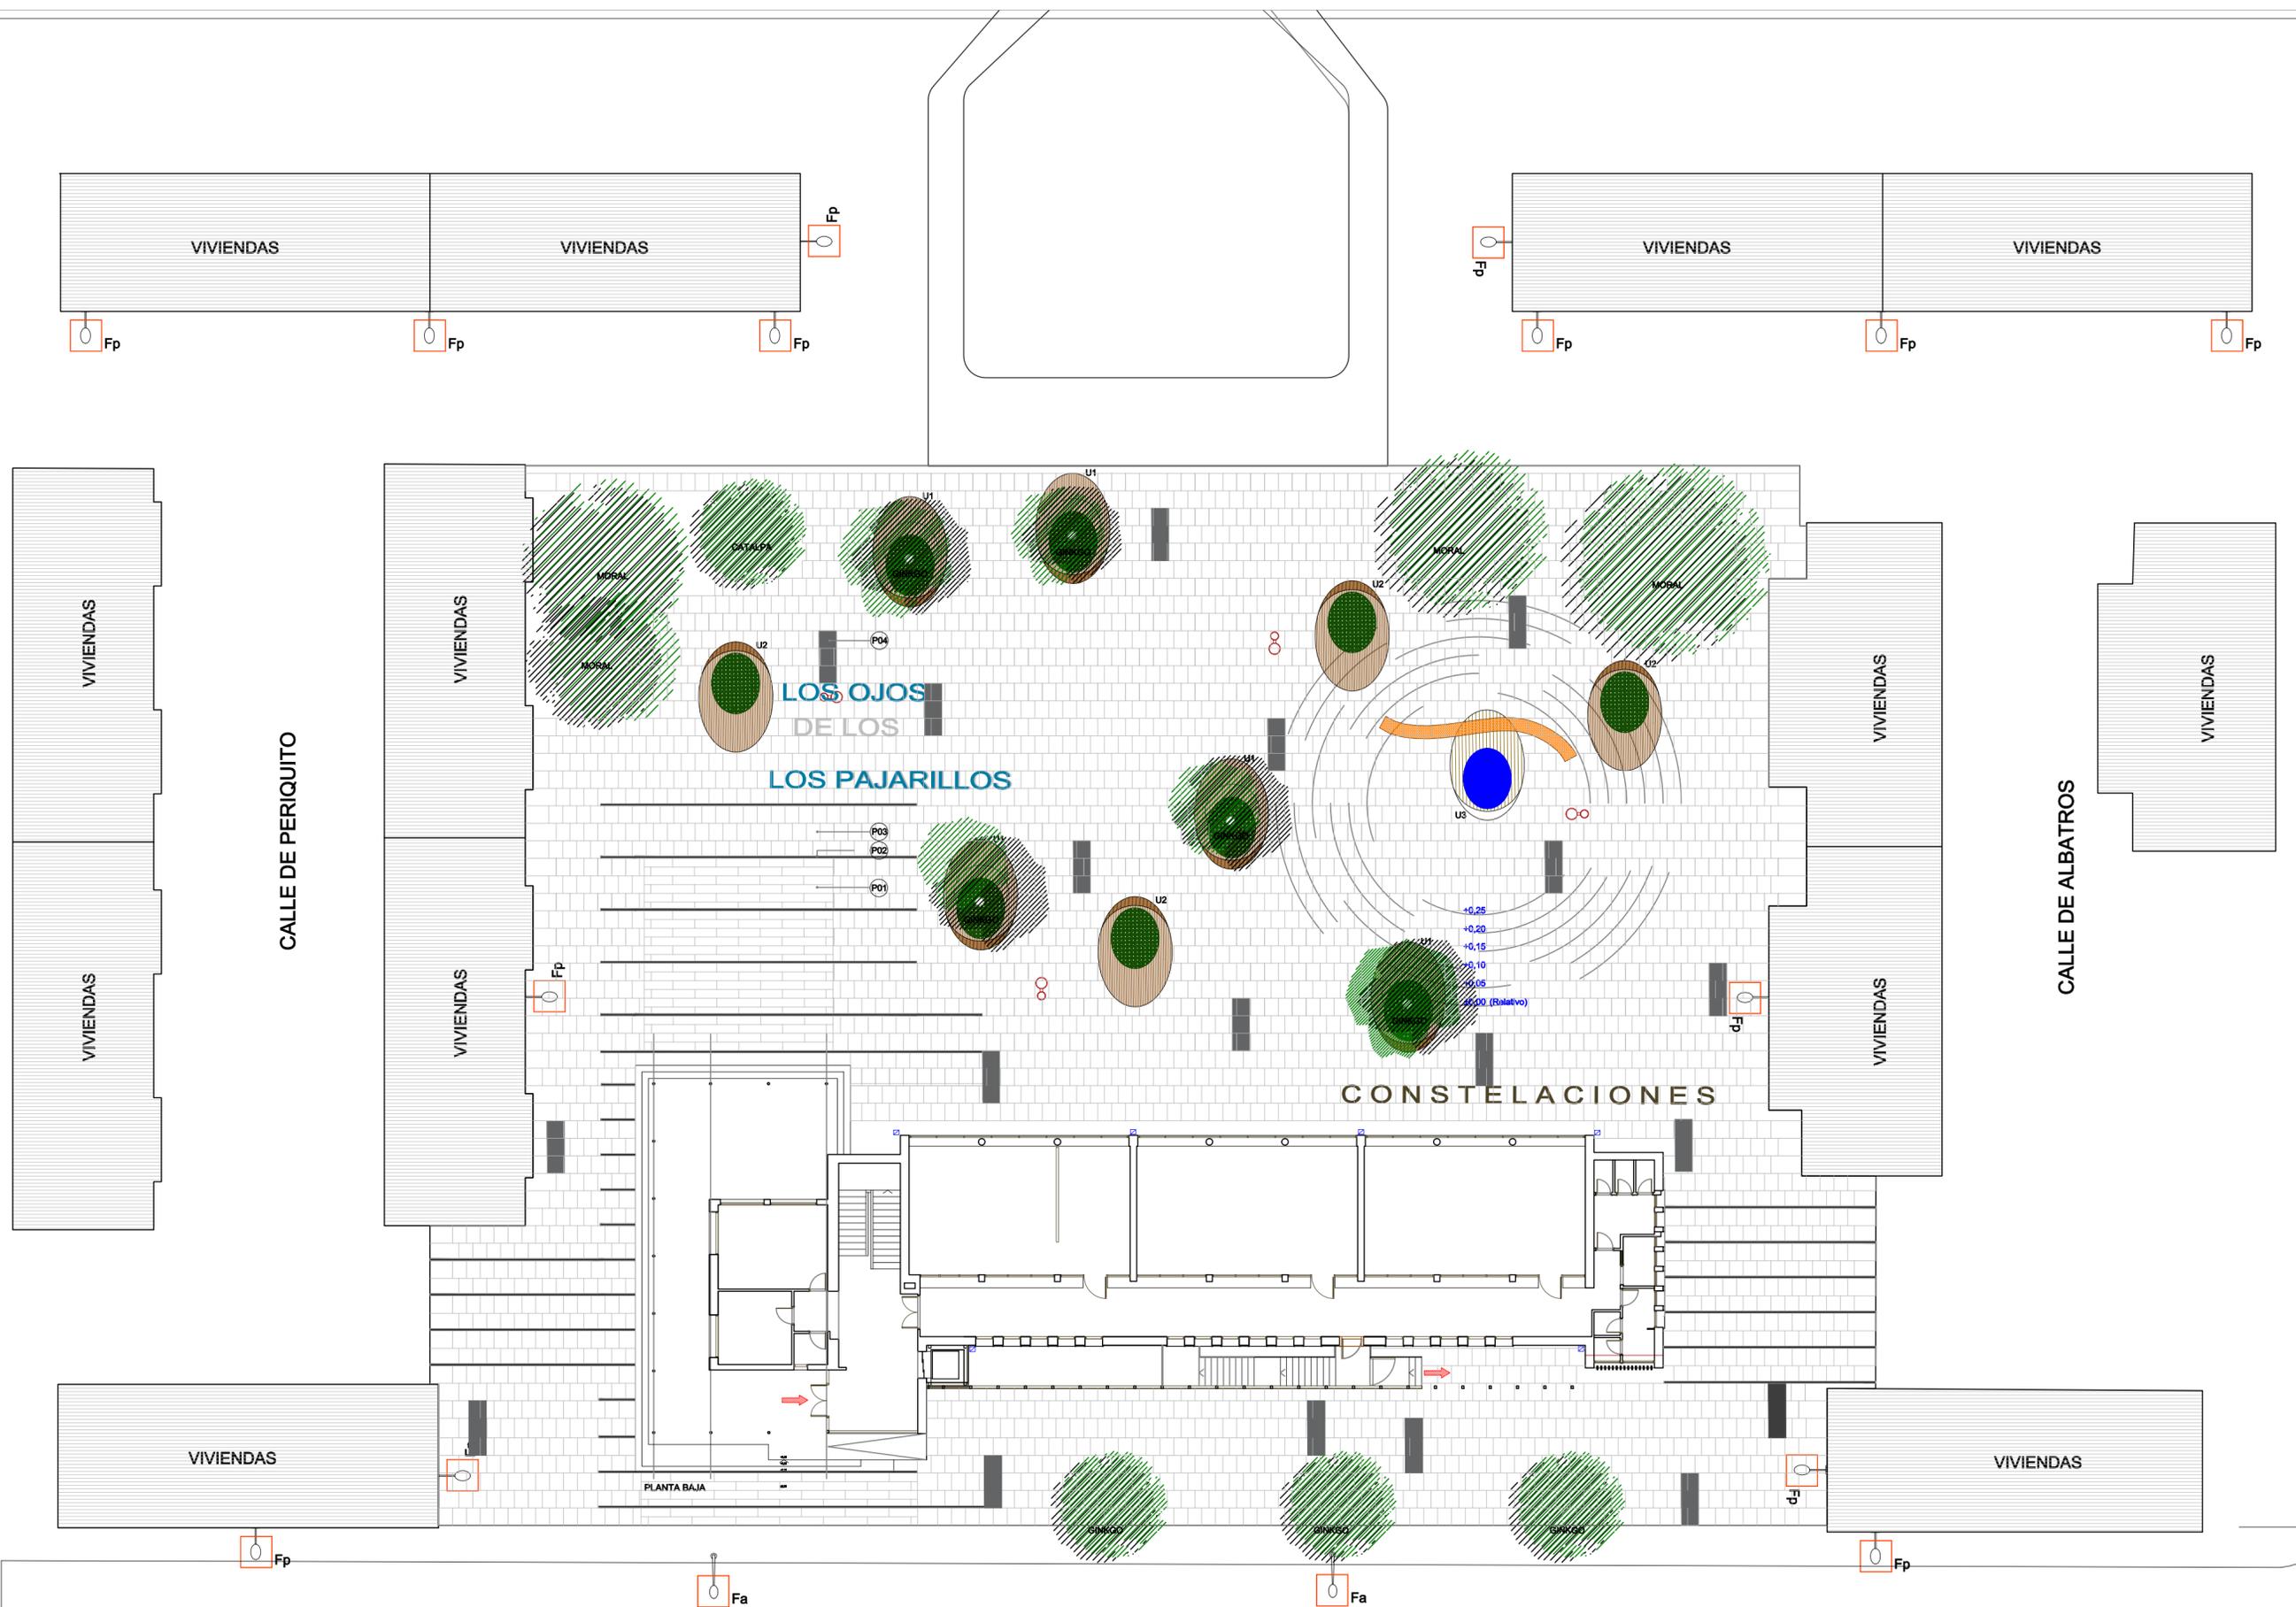
- (P01) Adoquín Klinker oscuro 20 x 10 x 5
- (P02) Adoquín Klinker blanco 20 x 10 x 5
- (P03) Baldosas de hormigón veteado 60 x 30 x 6,5
- (P04) Baldosa oscura 80 x 240 x 5

- U1 Unidad ÁRBOL + BANCO
- U2 Unidad CÉSPED + BANCO
- U3 Unidad FUENTE + banco corrido

- (Fa) FAROLA AISLADA
- (Fp) FAROLA PARED
