PROYECTO BÁSICO Y DE EJECUCIÓN DE REHABILITACIÓN DE ANTIGUO COLEGIO SANTIAGO LÓPEZ PARA **CENTRO SOCIAL**

PLANOS

ESTADO ACTUAL
 PATOLOGÍAS Y SOLUCIONES
 PLANTAS BAJA Y SÓTANO

ESTADO ACTUAL
 PATOLOGÍAS Y SOLUCIONES
 PLANTAS PRIMERA Y CUBIERTA

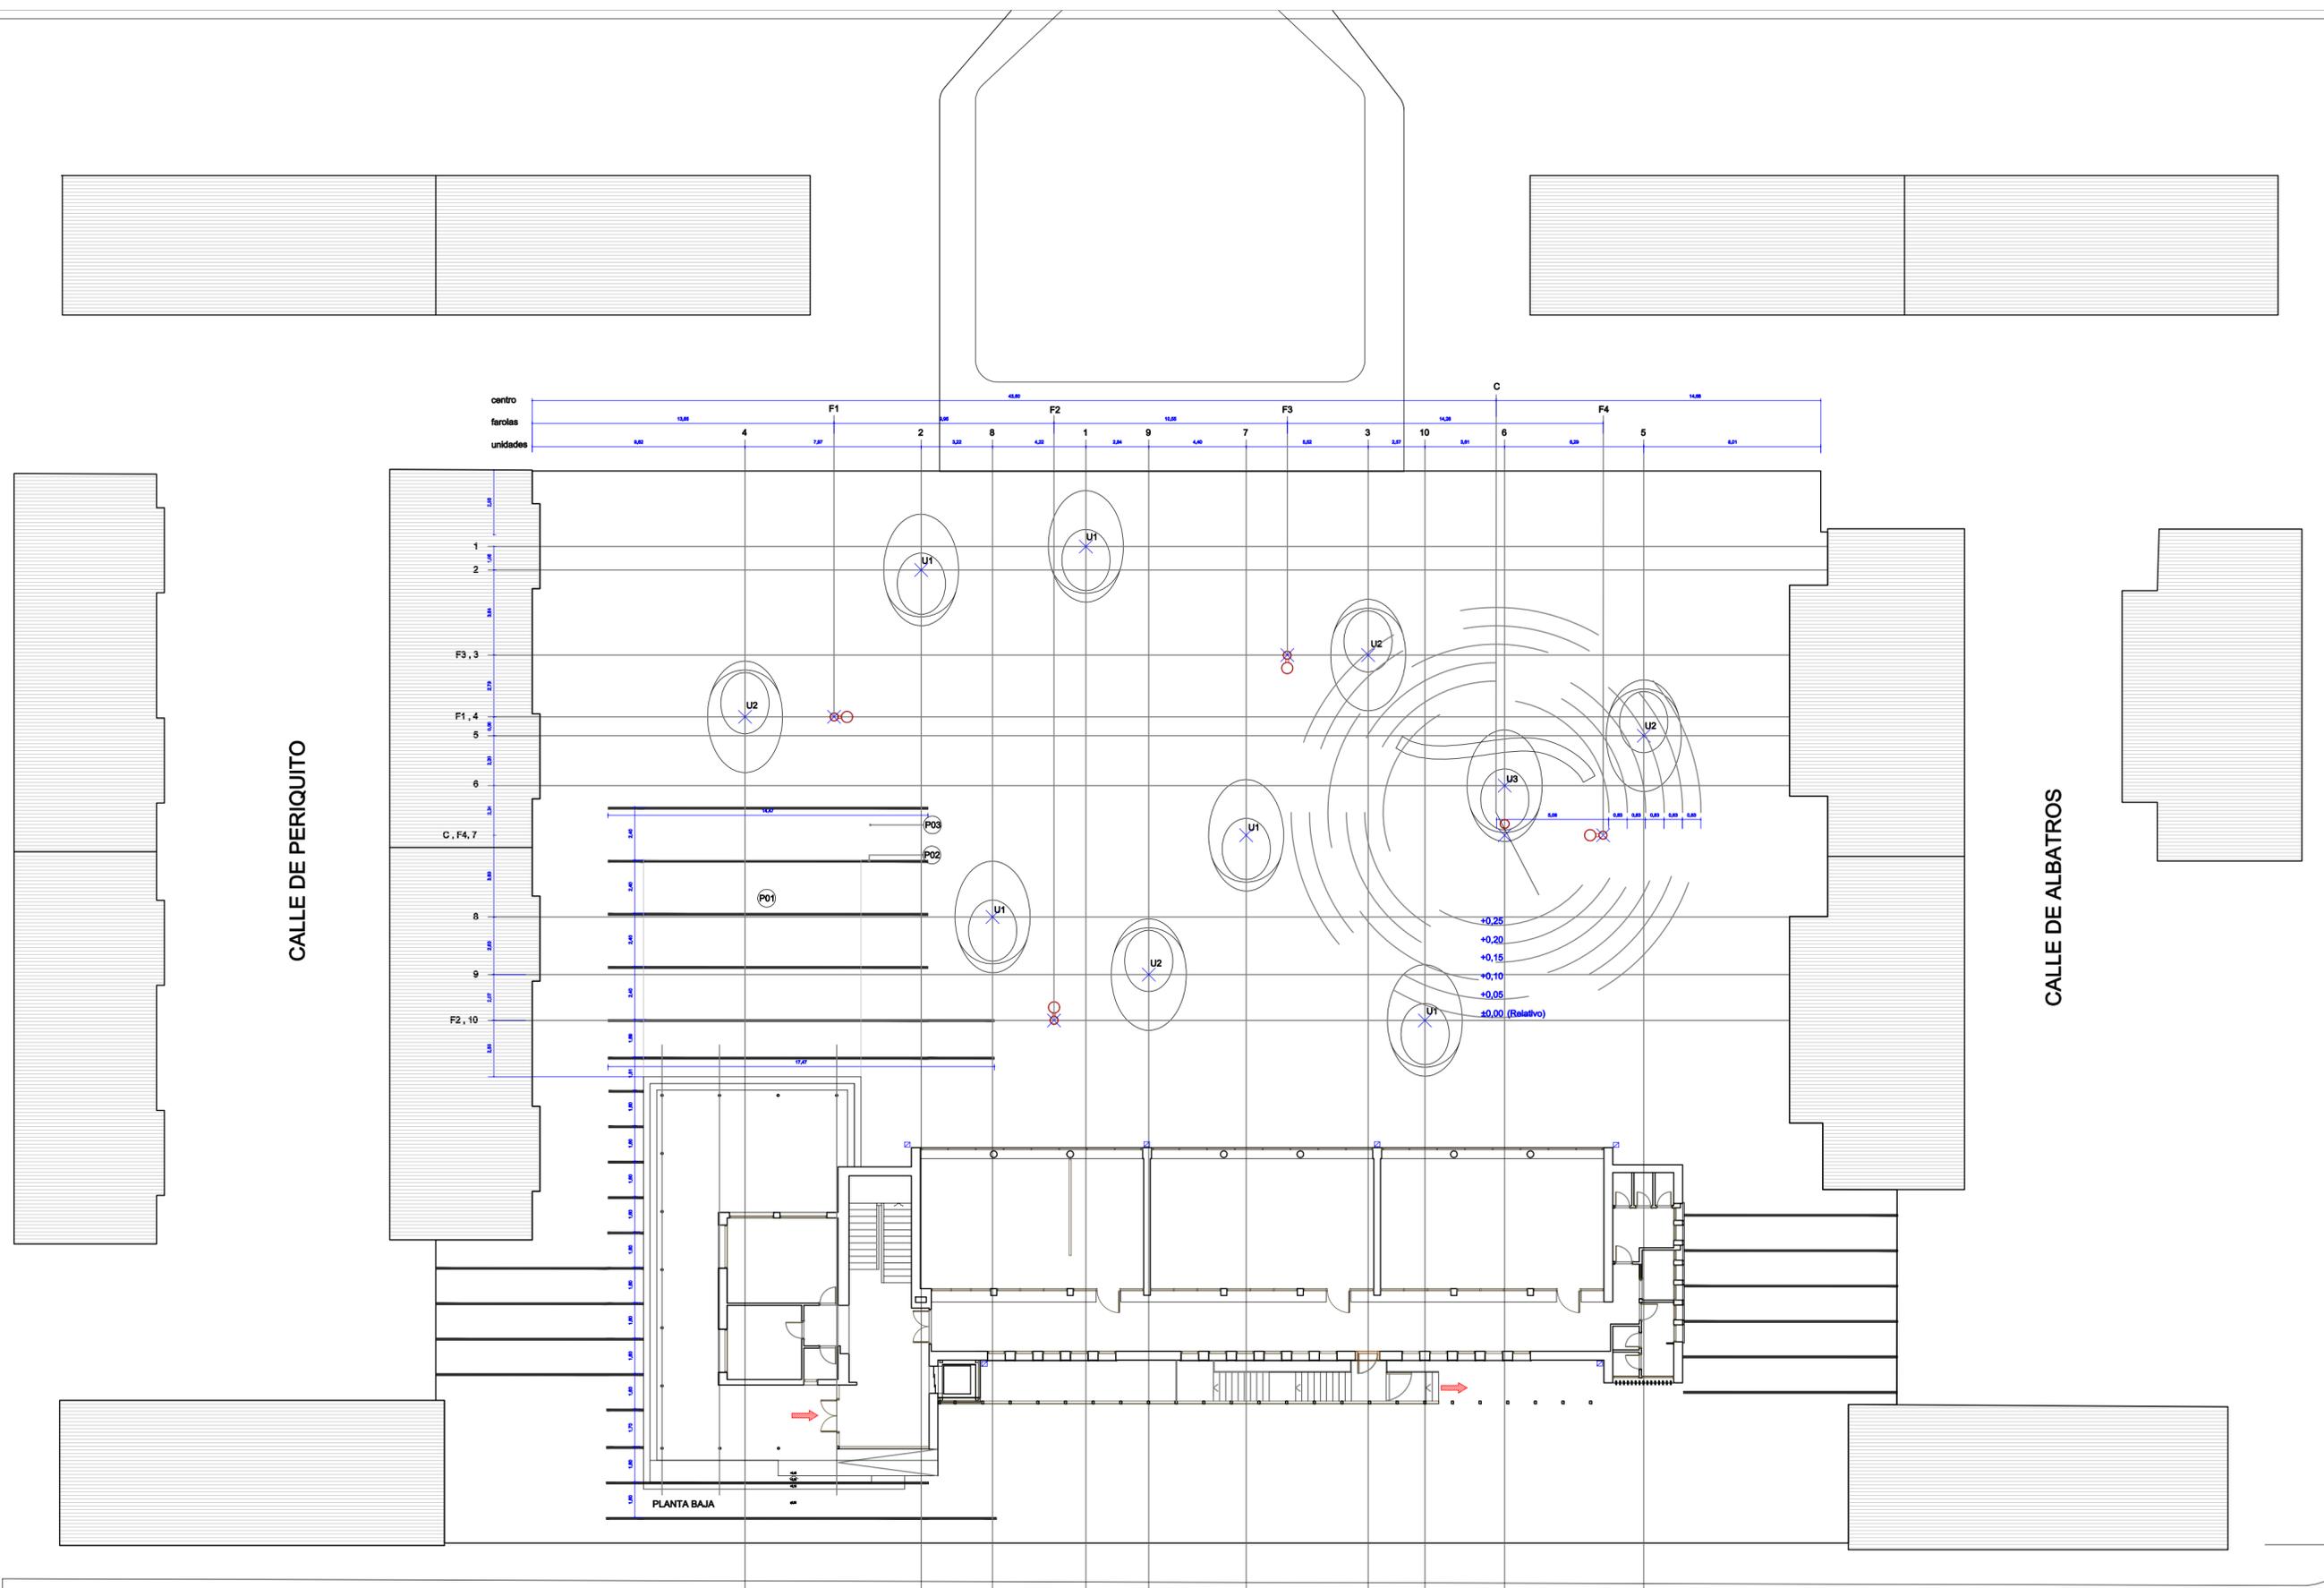
DETALLE LONGITUDINAL DE ELEVACIÓN DEL TERRENO

centro										
farolas	F1 F2 F3 F4									
unidades	4	2	8	1	9	7	3	10	6	5

+0,25
+0,20
+0,15
+0,10
+0,05
±0,00 (Relativo)

- U1 Unidad ÁRBOL + BANCO
- U2 Unidad CÉSPED + BANCO
- U3 Unidad FUENTE + BANCO CORRIDO
- FX FAROLA
- C Centro geométrico del montículo

- ⊙ P01 Adoquín Klinker oscuro 20 x 10 x 5
- ⊙ P02 Adoquín Klinker blanco 20 x 10 x 5
- ⊙ P03 Baldosas de hormigón veteado 60 x 30 x 6,5
- ⊙ P04 Baldosa oscura 80 x 240 x 5

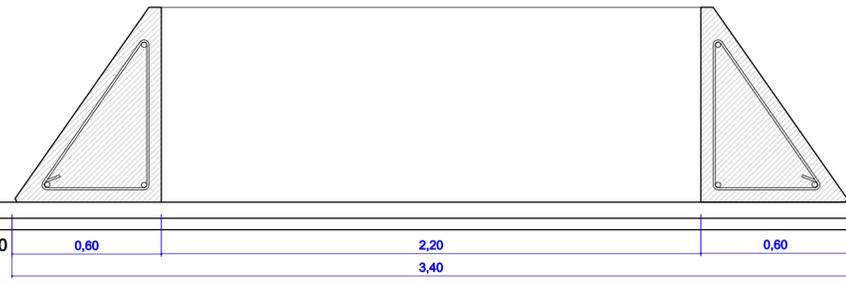
DETALLE CONSTRUCTIVO PARTERRE - BANCO
U2
4 uds

SECCIÓN B B' E: 1/20

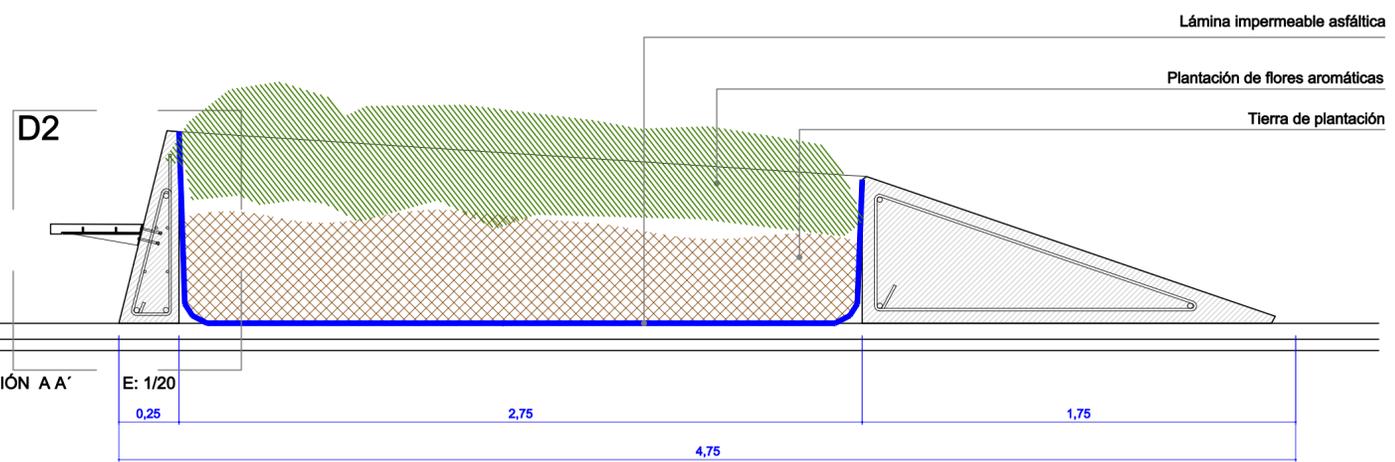
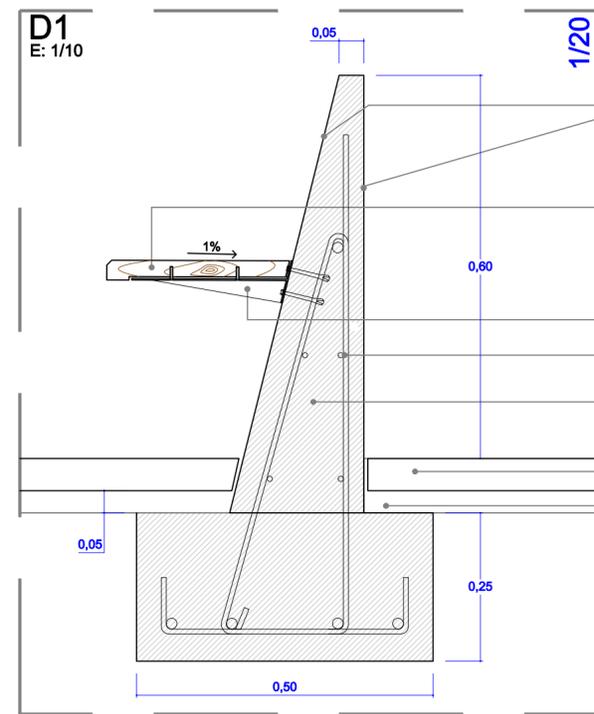
D1
E: 1/10

- Molde de encofrado de reutilizable de acero para acabado visto liso
- madera de teca de 40 mm
- Soporte de acero en T y Cruz fijado al hormigón con taco split M8 80 mm 5 Uds
- Armadura de acero transversal Ø10 longitudinal Ø16
- Hormigón armado HA 25
- Acabado visto
- Pavimento de baldosa de hormigón
- Cama de arena o zahorra

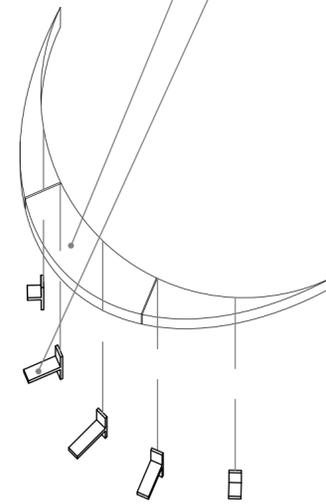
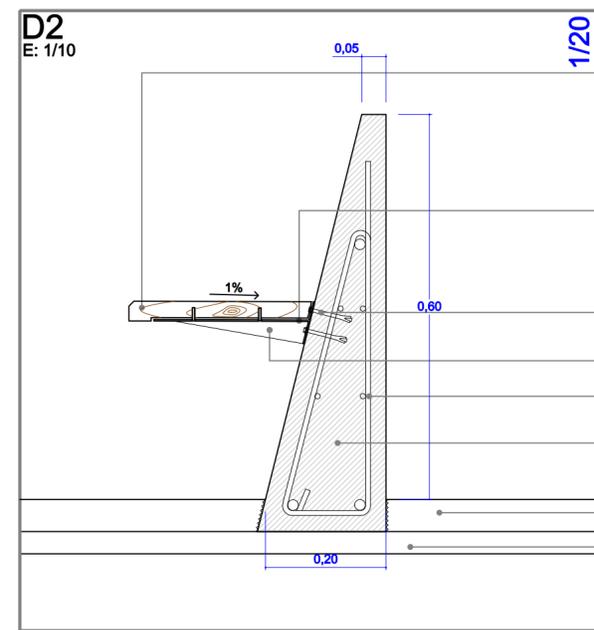
D2
E: 1/10

- Madera de teca sujeta con tornillos 40 mm
- Pletina en T de 100 x 3 mm 5 Uds
- Sujeción con Split de 80 mm
- Jabalca
- Armadura de acero estribos Ø10 longitudinal Ø16
- Hormigón armado HA 25
- Acabado visto
- Pavimento
- Cama de arena o zahorra

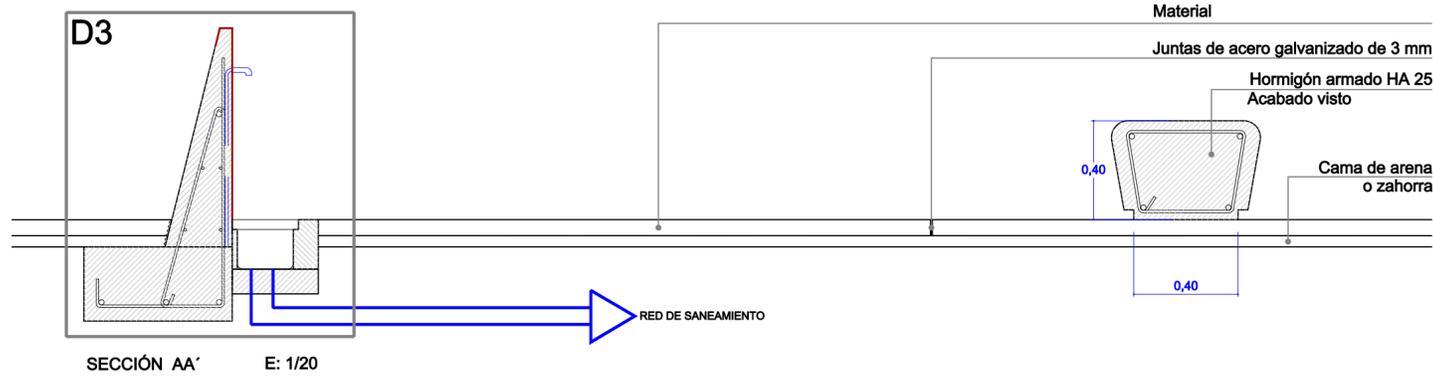
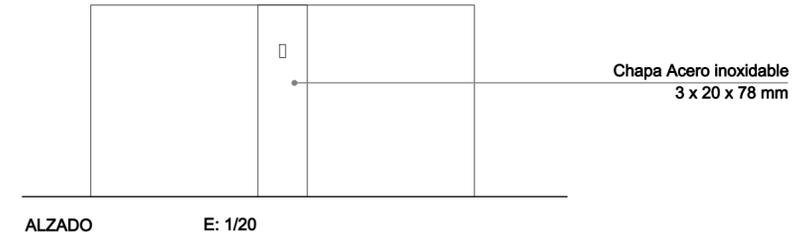
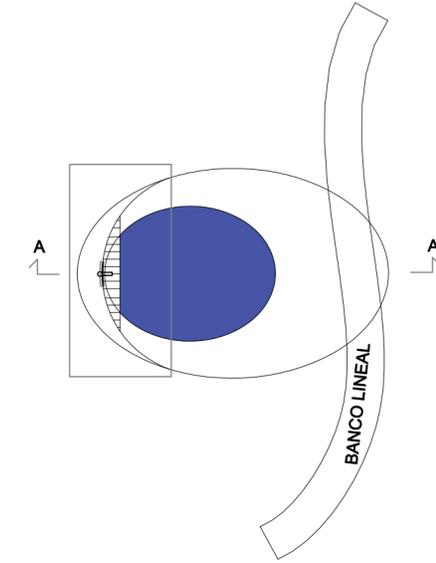
DETALLE CONSTRUCTIVO FUENTE Y BANCO CORRIDO
U3
1 ud

BANCO LINEAL

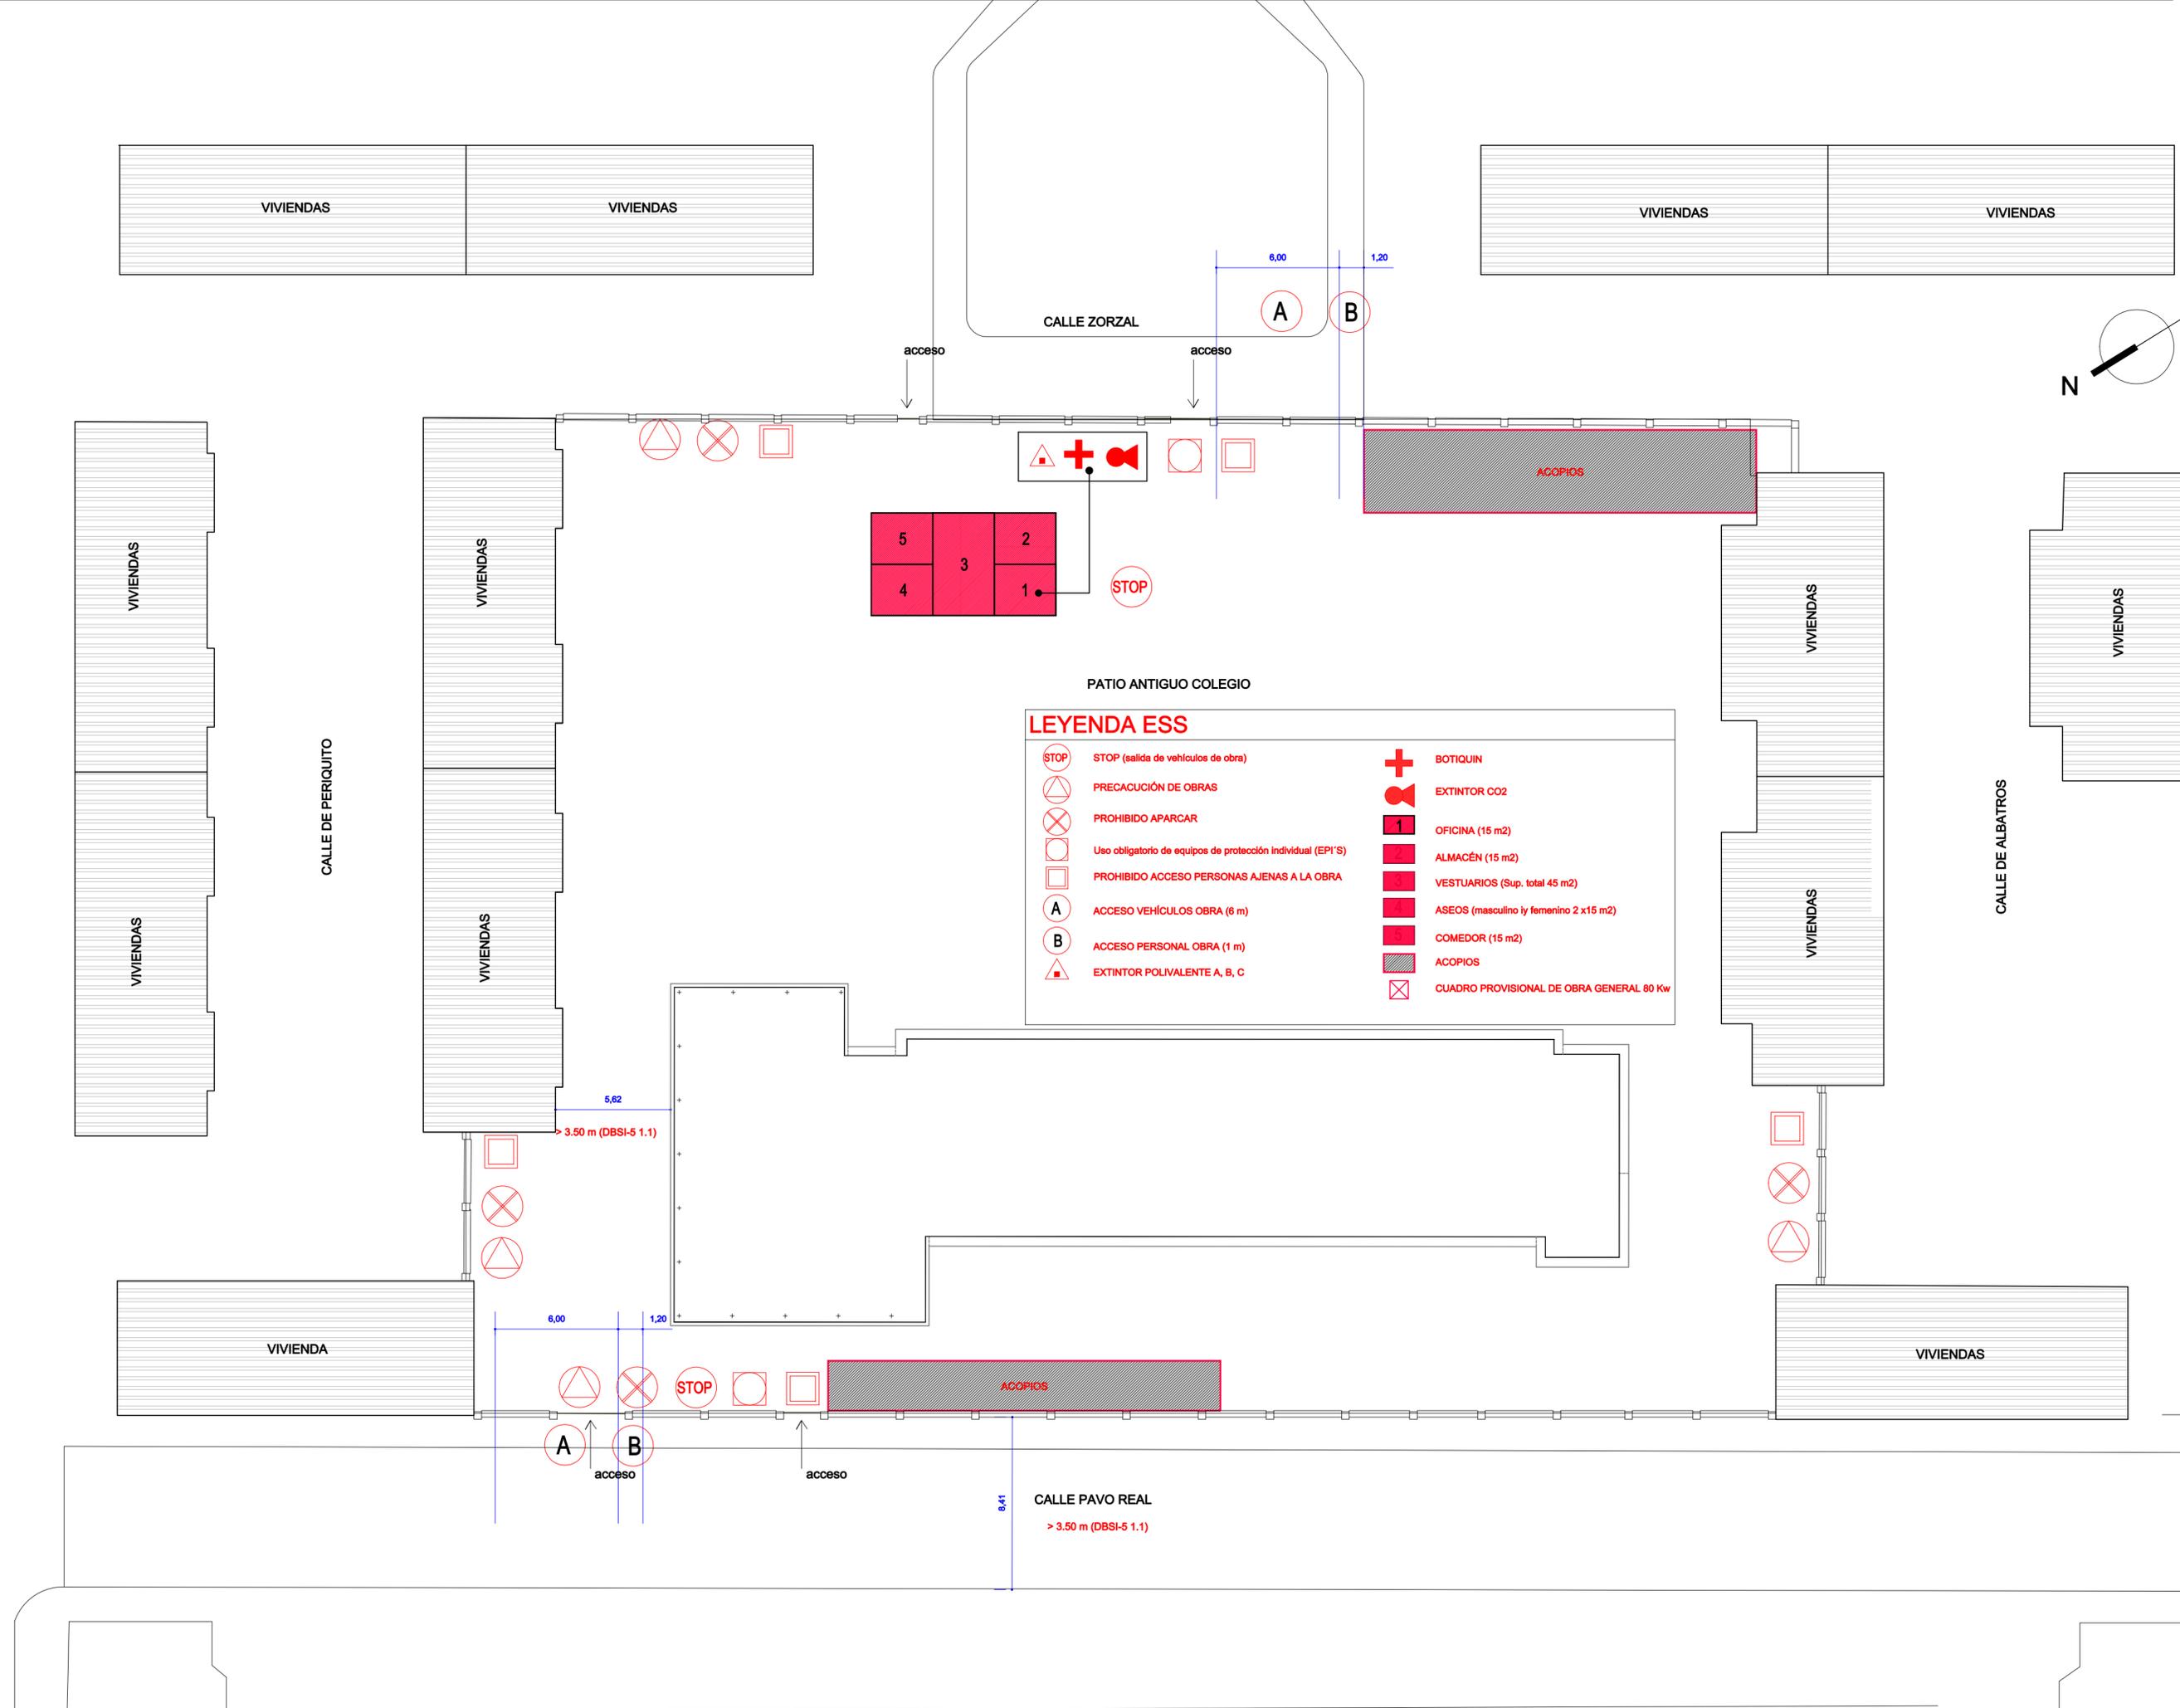
STOP (salida de vehículos de obra)		BOTQUIN
	PRECAUCIÓN DE OBRAS		EXTINTOR CO2
	PROHIBIDO APARCAR		OFICINA (15 m2)
	Uso obligatorio de equipos de protección individual (EPI'S)		ALMACÉN (15 m2)
	PROHIBIDO ACCESO PERSONAS AJENAS A LA OBRA		VESTUARIOS (Sup. total 45 m2)
	ACCESO VEHÍCULOS OBRA (6 m)		ASEOS (masculino y femenino 2 x15 m2)
	ACCESO PERSONAL OBRA (1 m)		COMEDOR (15 m2)
	EXTINTOR POLIVALENTE A, B, C		ACOPIOS
			CUADRO PROVISIONAL DE OBRA GENERAL 80 Kw
