ANEJO nº1

DESCRIPCIÓN DEL PROCESO DE SUSTITUCIÓN

Proyecto de reparación de juntas de la arteria de 600 mm
entre la Calle Benito Menni y la Avenida de Zamora

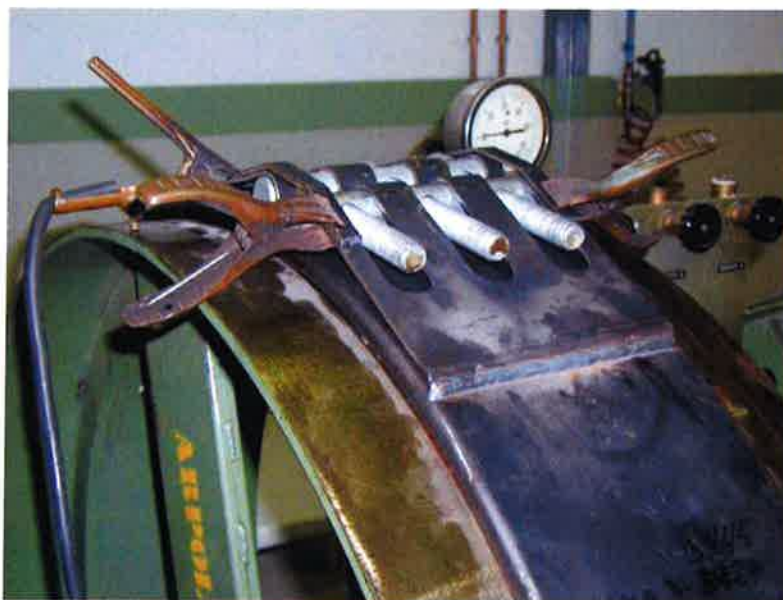
Fijación con pinza para soldar

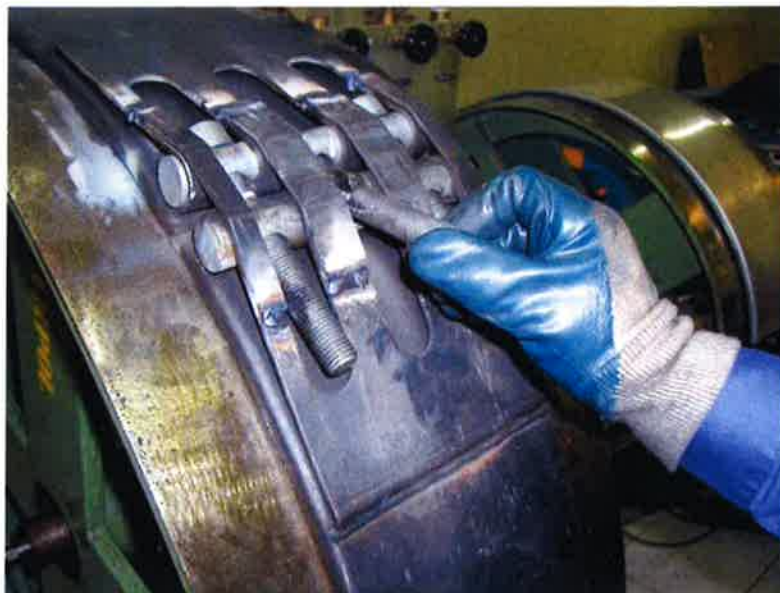
Efectuar el corte solo hasta la mitad del eje para no tocar la carcasa de la unión
