ANEJO nº1

DESCRIPCIÓN DEL PROCESO DE SUSTITUCIÓN

Proyecto de reparación de juntas de la arteria de 600 mm
entre la Calle Benito Menni y la Avenida de Zamora

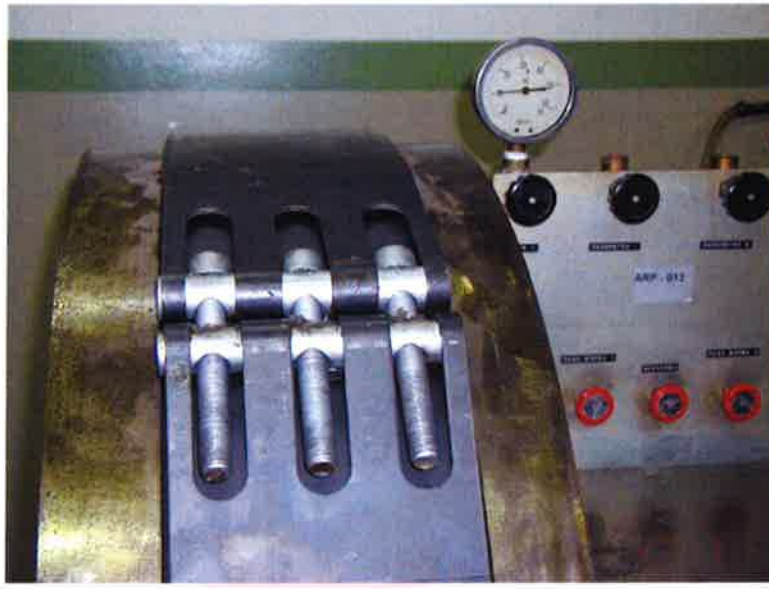
UNIÓN INSTALADA

Presión 10Kg

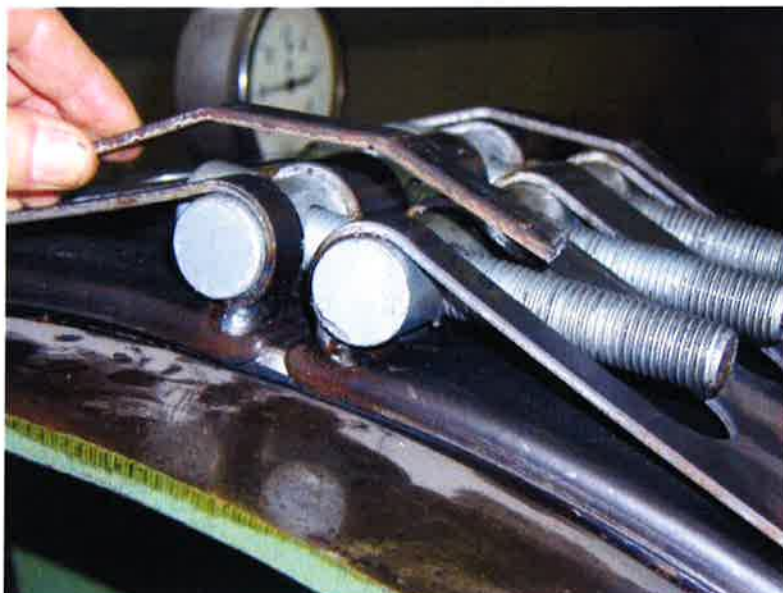
Fleje de 4 mm de espesor adaptado a la contracurva

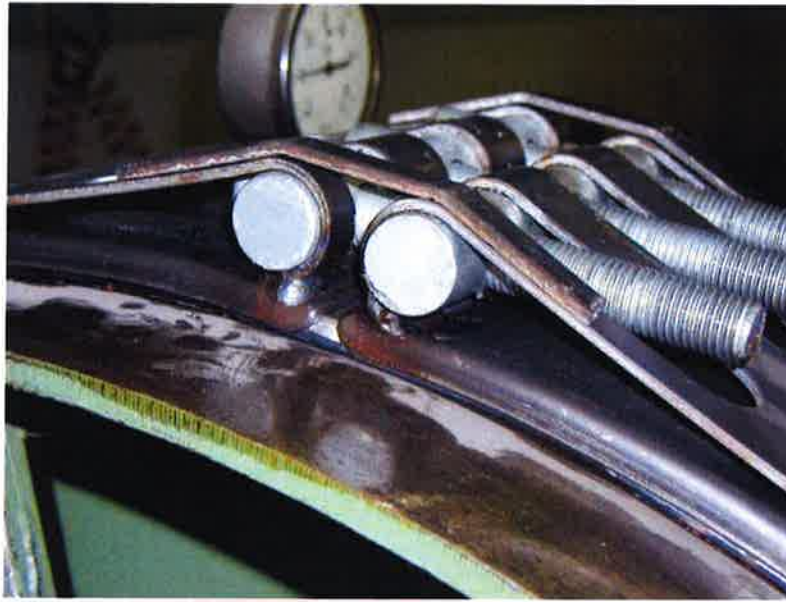
Importante la distancia de doblado, para evitar la abertura de la unión

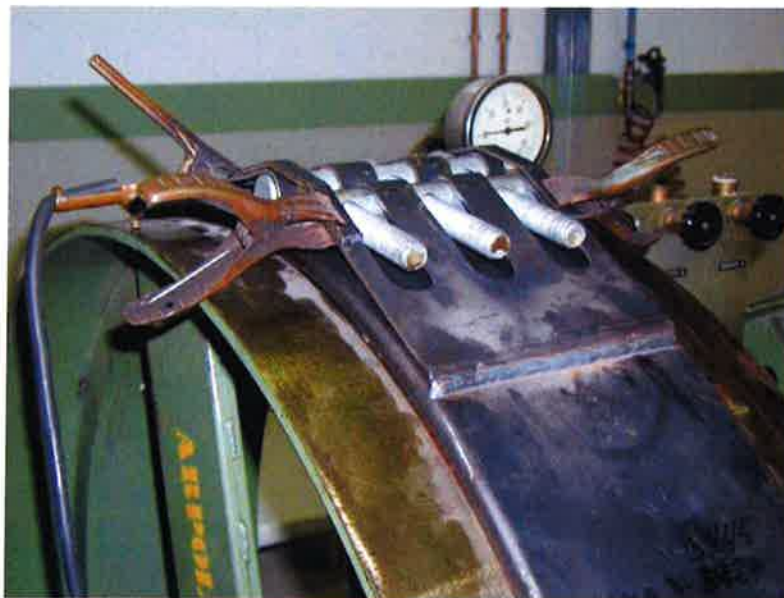
Fijación con pinza para soldar

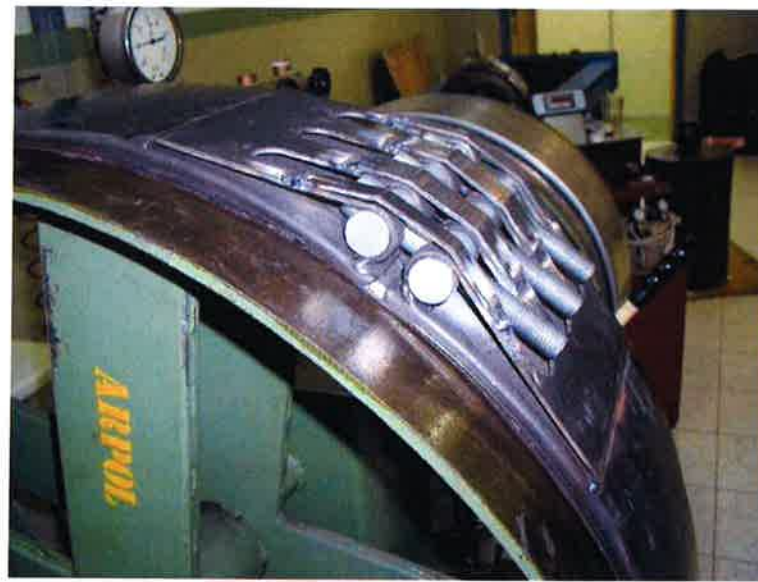
Los 4 flejes soldados

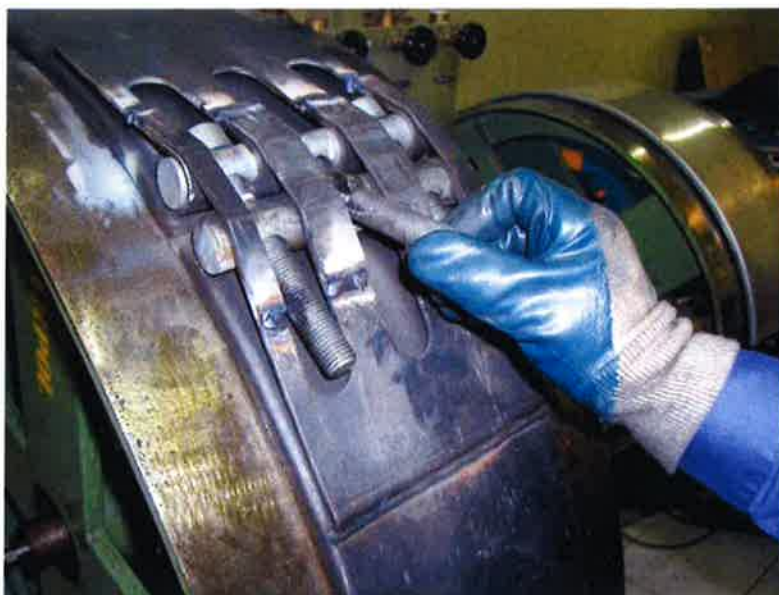
Efectuar el corte solo hasta la mitad del eje para no tocar la carcasa de la unión

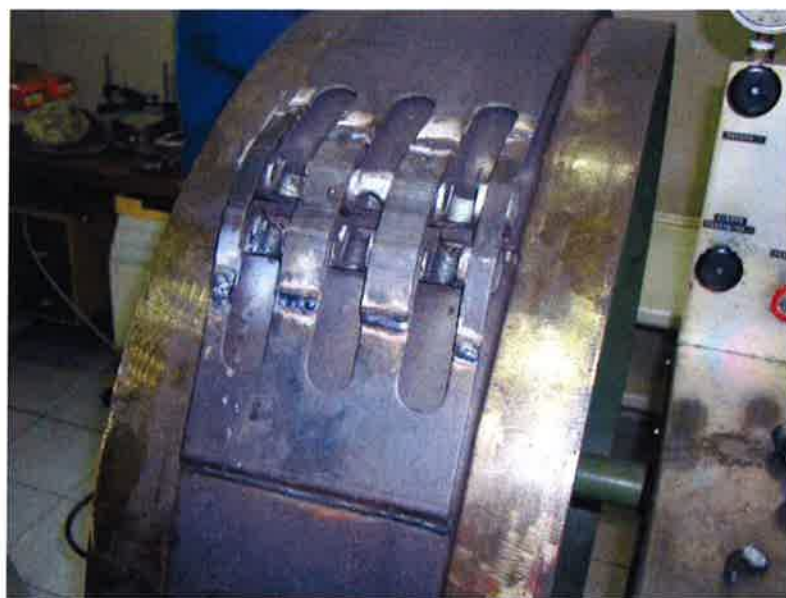
Unión sin tornillos

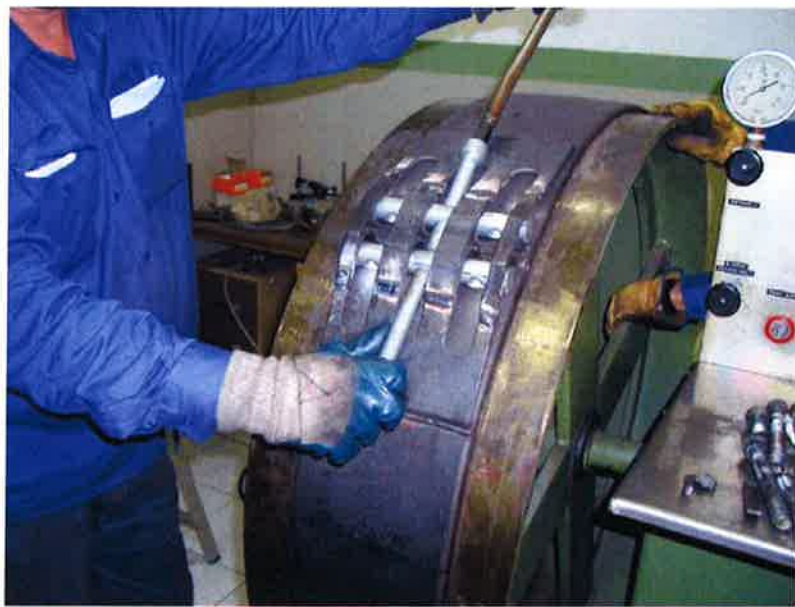
Alineación del eje roscado

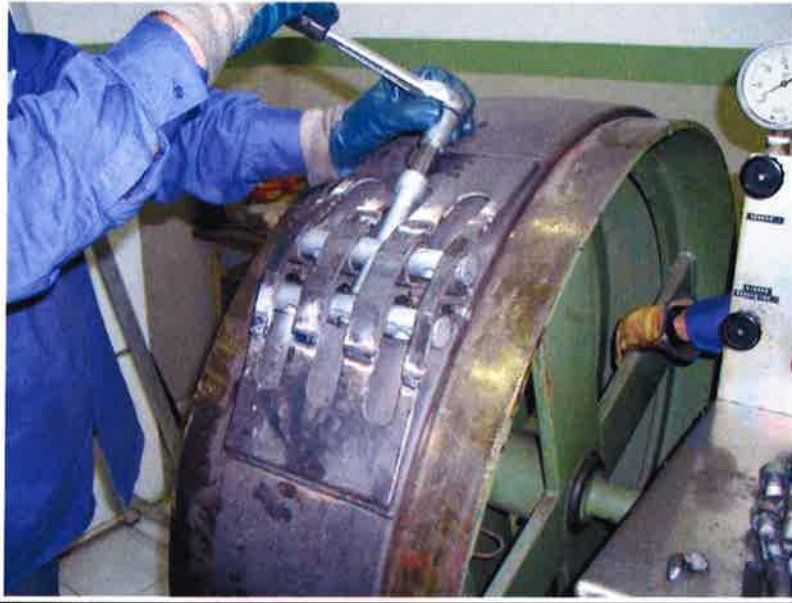
Ajustar primero el tonillo central

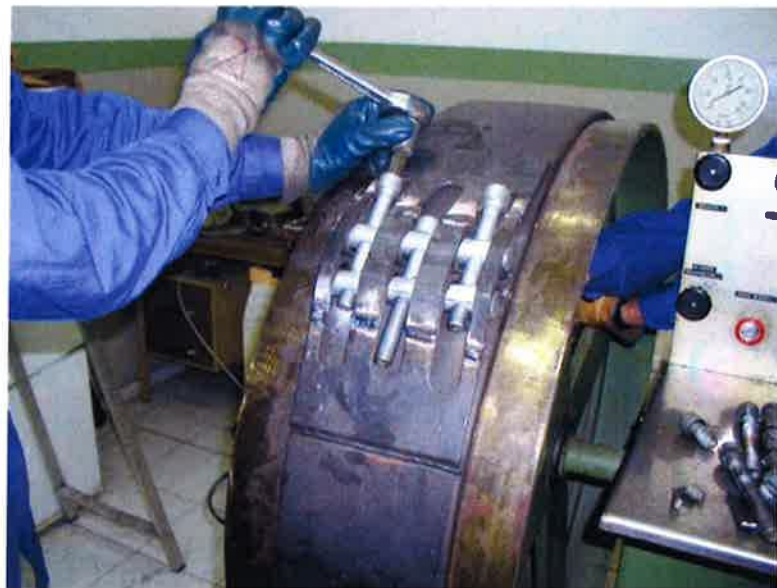
Colocar los 2 restantes

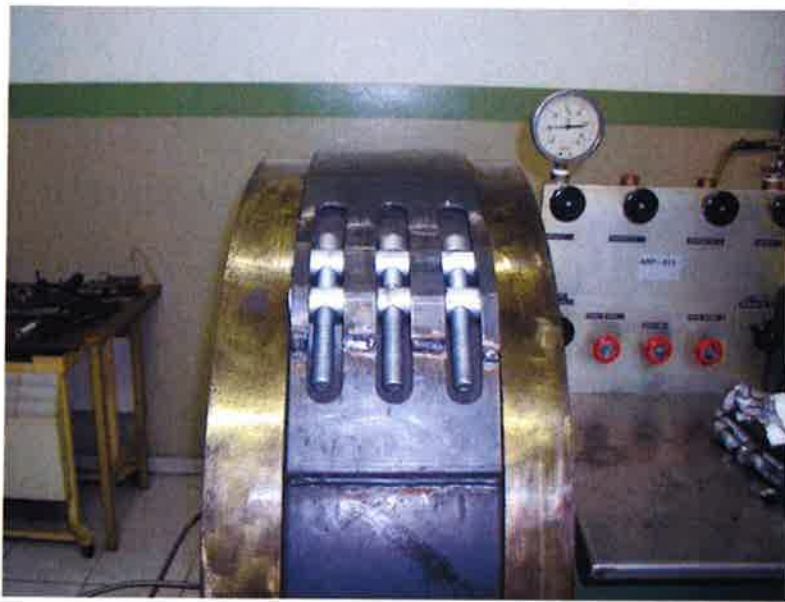
1º Dar el par indicado

2º Cortar los flejes en caso de que la unión cediera al quitar los tornillos

3º Volver a ajustar el par
