PLANO: CONSTRUCTIVO
ASEOS

TRABAJO: REDACCIÓN DE PROYECTO TÉCNICO Y DE ACTIVIDAD DE REFORMA Y ADECUACIÓN DE LOCAL PARA RESTAURANTE. EN CALLE BREZO.

SITUACIÓN: CALLE BREZO Nº2 PL00 PT03 - 47009 (VALLADOLID)

FASE: PROYECTO TÉCNICO Y DE ACTIVIDAD

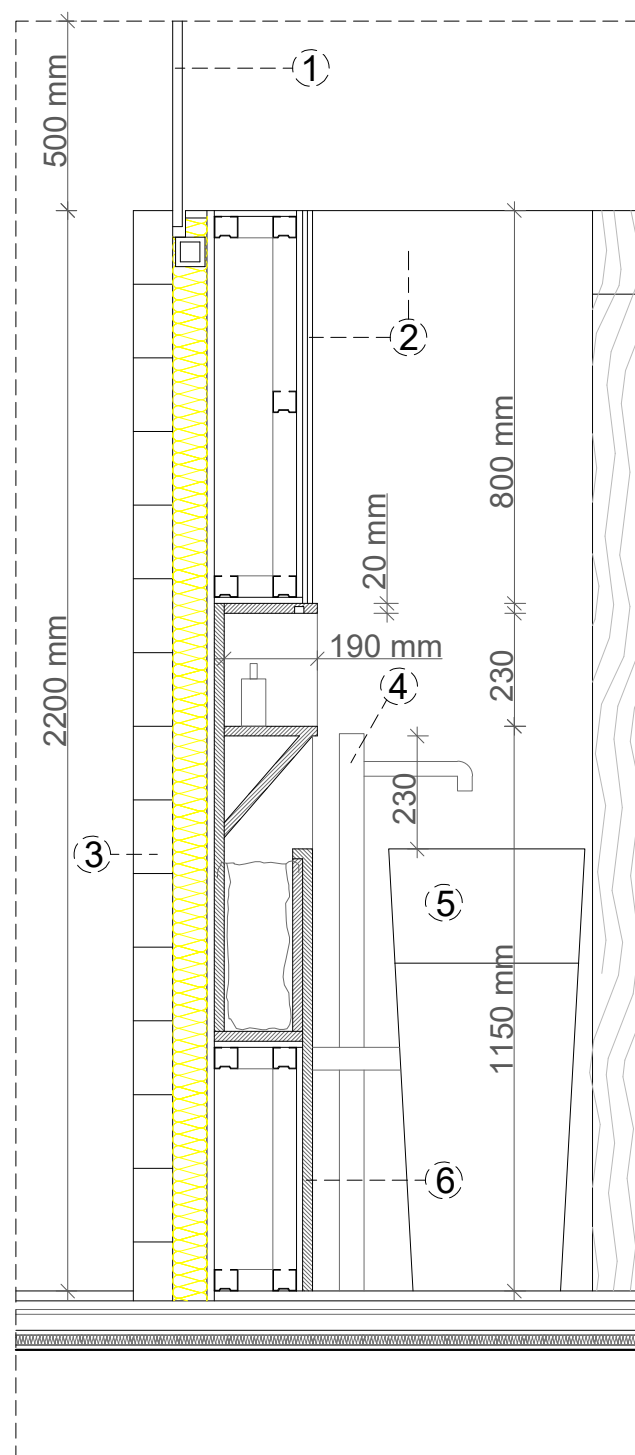
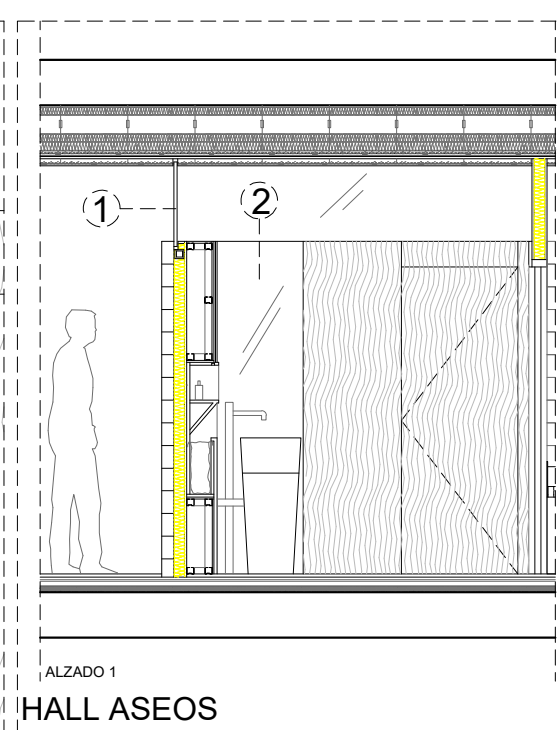
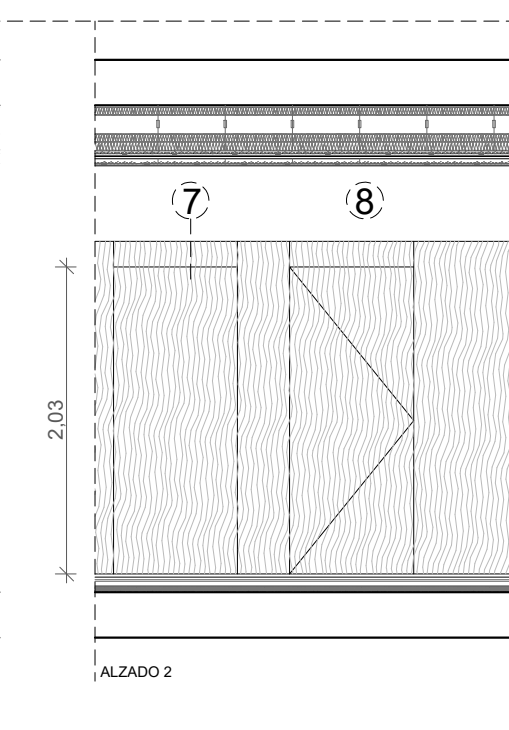
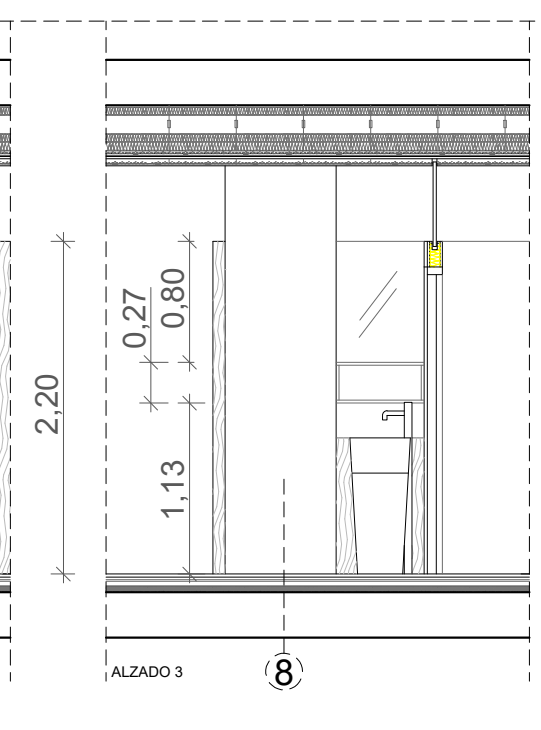
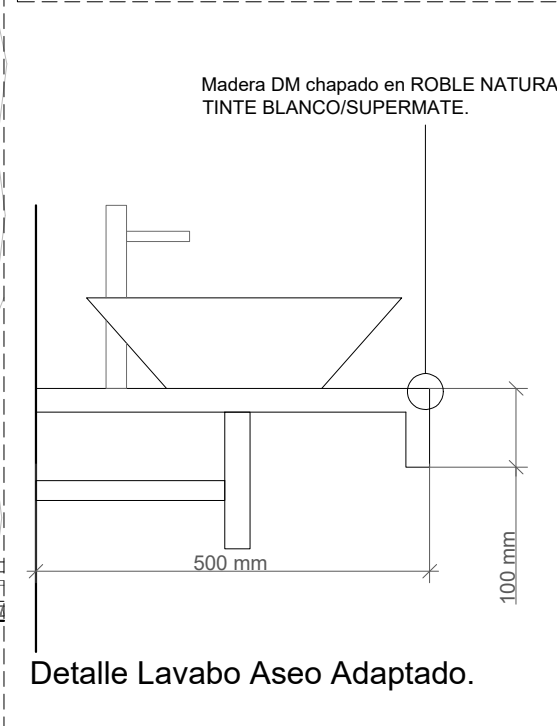
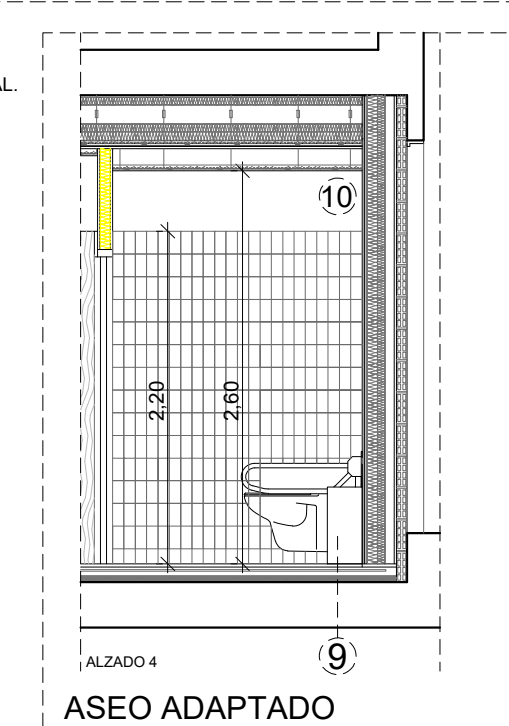
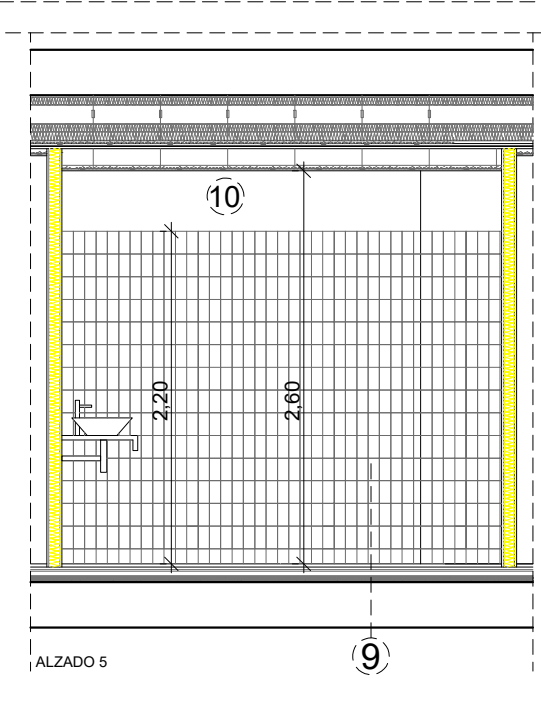
ASEO SIN ADAPTAR

- 1_Vidrio Incolo 5+5 mm.
- 2_Espejo pegado sobre tabiquería de placa de yeso.
- 3_Bloques de FETDETERRA. 8X10X100 cm.
- 4_Grifo Vertical con Toma al Suelo.
- 5_Lavabo Vertical redondo de marmol.
- 6_Frente de madera, con papelera en su interior.
- 7_Empanelado de madera DM chapado en ROBLE NATURAL. TINTE BLANCO/SUPERMATE.
- 8_Enlucio de ECOCLAY sobre placa de Yeso.
- 9_Alicatado de piezas cerámicas reducidas. Sobre placa de Yeso.
- 10_Pintura plástica sobre placa de Yeso.
- 11_Paredes de placa de Yeso en papel pintado.
