## PROYECTO SIMPLIFICADO

### REFORMAS EN ASEOS DE COLEGIOS

#### LOTE 1:

C.E.I.P. ISABEL LA CATÓLICA. PZ SAN NICOLÁS, 19 – 47003 VALLADOLID

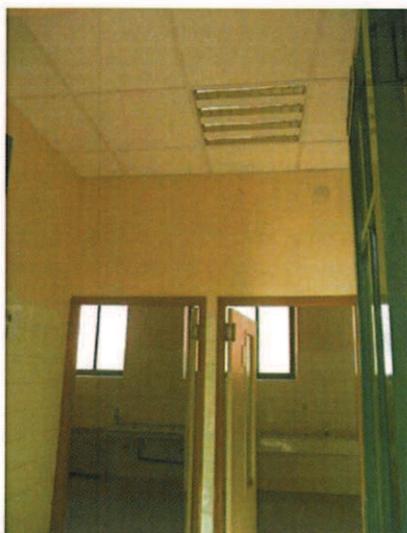
Detalle: Vestíbulo aseos

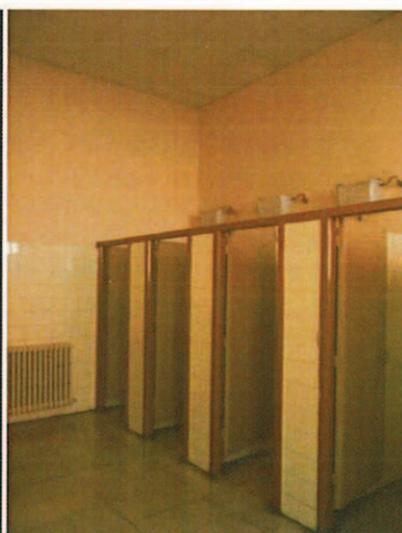
Detalle: Cabinas

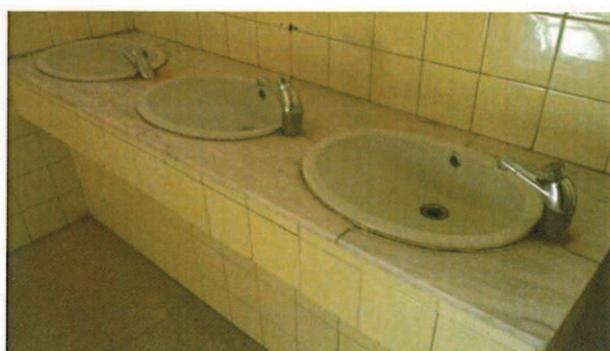
Detalle: encimeras aseo femenino

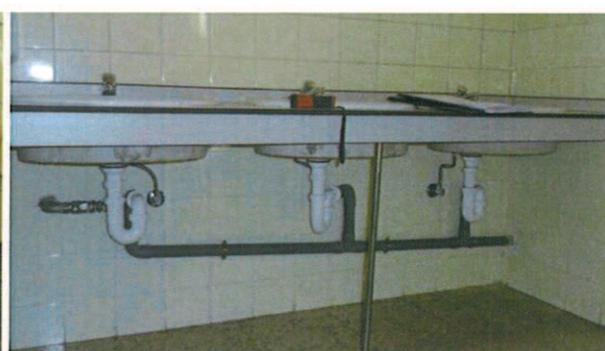
Detalle: encimeras aseo masculino

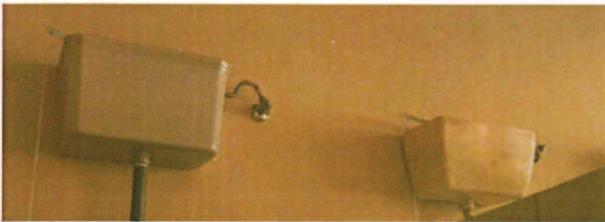
Detalle: cisternas

Las cisternas de tanque alto son distintas unas de otras, debido a sustituciones en caso de rotura o avería. Los desagües de los lavabos son vistos y la grifería ha sido alargada con un tubo de acero inoxidable (de aspecto picado) que facilita el movimiento del grifo, favoreciendo fugas y deterioro del mismo.

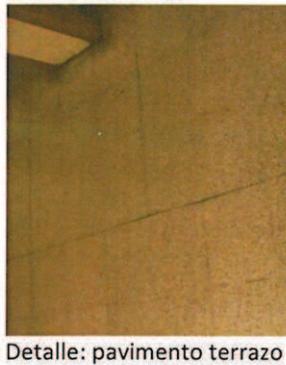
Detalle: pavimento terrazo

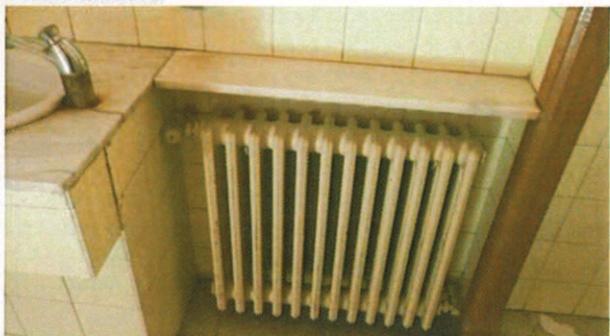
Detalle: radiador

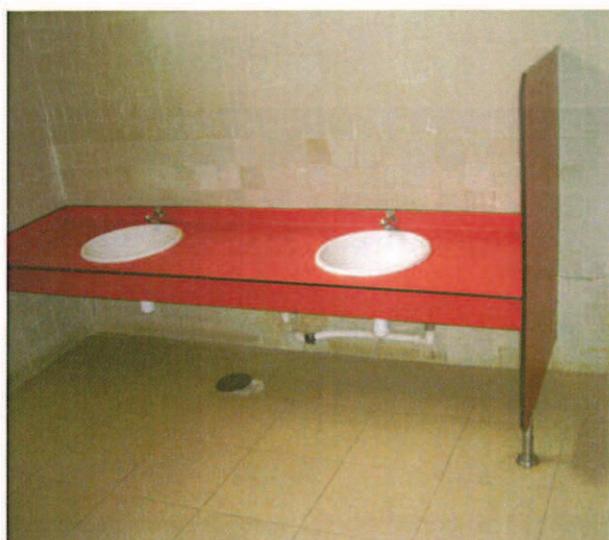
Los aseos de planta baja son mixtos y corresponden a los alumnos de infantil. Han sido objeto de reformas recientes, en las que se ha actuado únicamente en los aparatos sanitarios; sustituyendo las cabinas de tabiquería de ladrillo por separaciones de tablero fenólico sin puertas y colocando los lavabos en encimera de tablero fenólico. Además, en el aseo de la izquierda, se ha realizado una apertura en el tabique de separación con la clase, para tener un acceso directo desde la misma que facilite el uso de los niños más pequeños.

DETALLE REFORMA EFECTUADA EN BAÑOS P. BAJA-INFANTIL

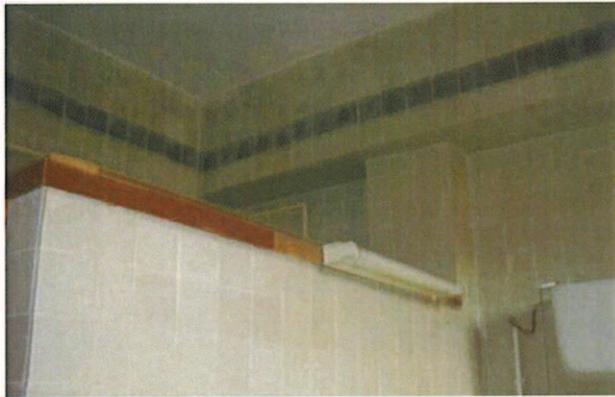
Detalle: Moldura de madera en remate cabina

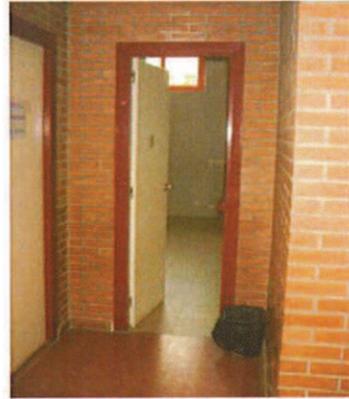
Detalle: puerta acceso a baños

La carpintería interior es de madera esmaltada. Su estado de conservación no es el óptimo, por lo que se podría optar por su sustitución o por una reparación de la misma.

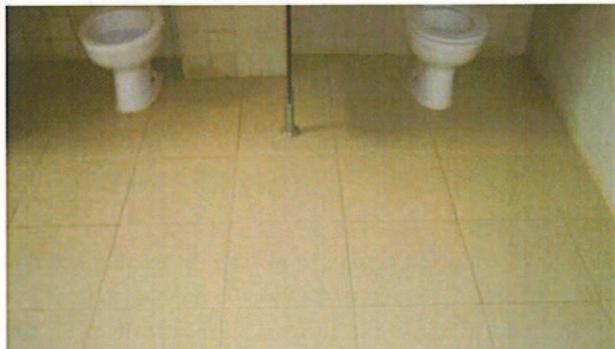
Detalle: pavimento cerámico 30x30 planta baja

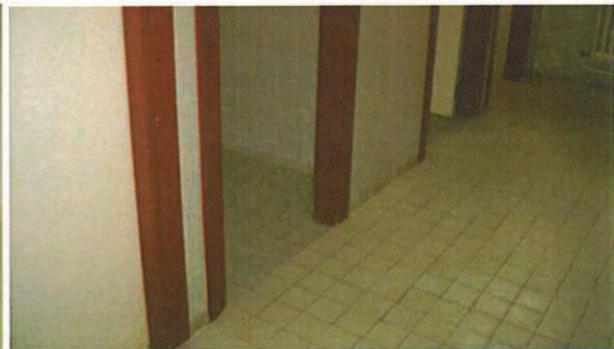
Detalle: pavimento barro esmaltado 10x10, p.1ª

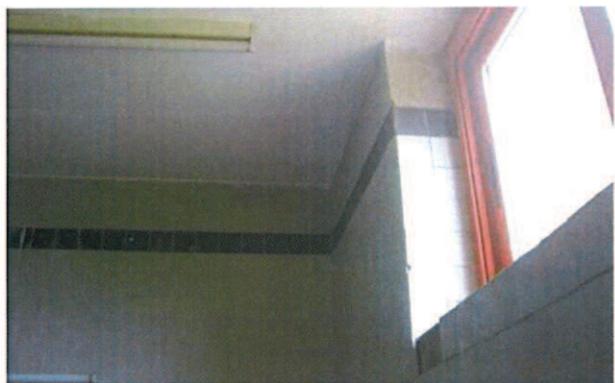
Detalle: alicatado baldosa barro 10x10

Los revestimientos de suelos y paredes inicialmente estaban ejecutados con el mismo material, baldosa de barro esmaltado 10 x10 cm. Podemos apreciar en el alicatado diferentes reparaciones, en las que, al no disponer de la misma baldosa, se han buscado opciones similares con las mismas dimensiones que genera un efecto de parcheado. En cuanto al solado, se ha sustituido por un gres en planta baja, pero no parece que cumpla con las características exigibles de durabilidad y resbaladidad. Los baños disponen de falsos pilares utilizados como conductos de ventilación, que necesitan un elemento o rejilla de cierre. No parece que haya una instalación e extracción, aunque aparezcan las rejillas que se aprecian en la fotografía.

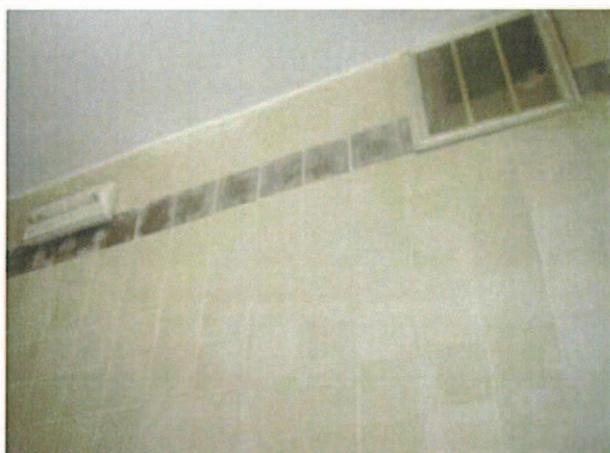
Detalle: rejilla de ventilación

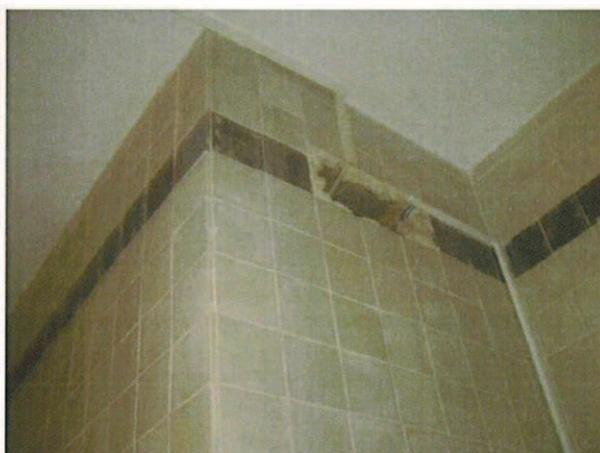
Detalle: falso pilar de instalaciones

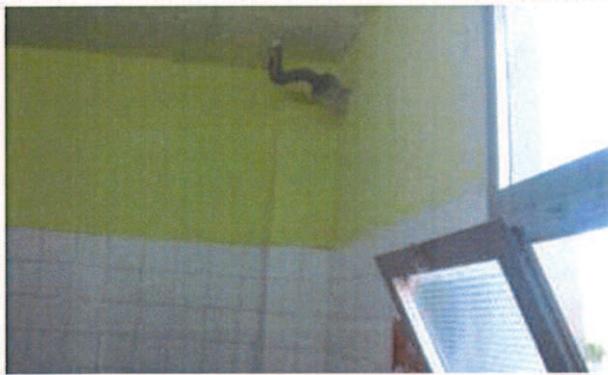
Detalle: Ventana

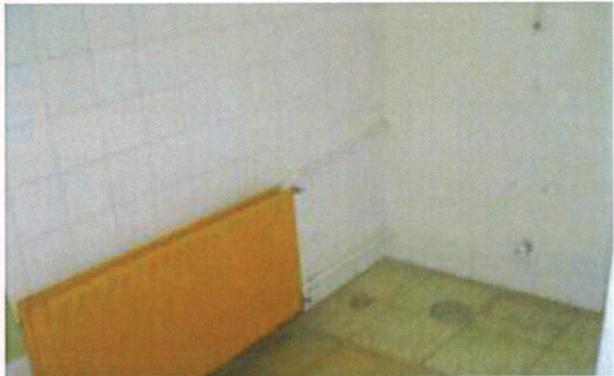
Detalle instalaciones de urinario anuladas

Los aseos de infantil están dotados de tres cabinas con inodoros independientes de tamaño pequeño para usuarios de 3 a 5 años, las particiones de las cabinas son de fábrica de ladrillo de 2,10 m de altura alicatados con azulejo blanco de 15x15 y rematados con un perfil de madera color blanco. En uno de los tabiques se encuentran antiguas instalaciones de urinarios murales que en la actualidad han sido anulados.

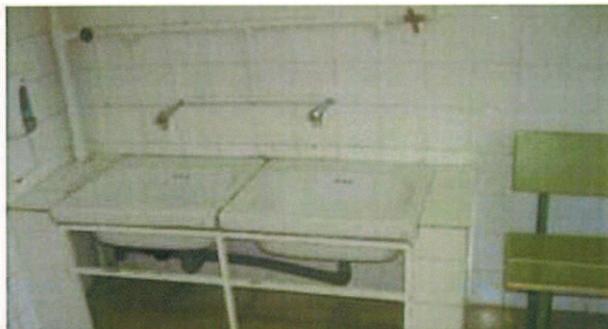
Detalle: lavabos piletas aseo infantil

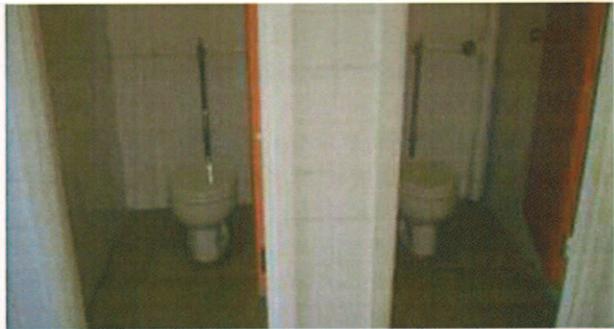
Detalle: inodoros infantiles con sistema de fluxor

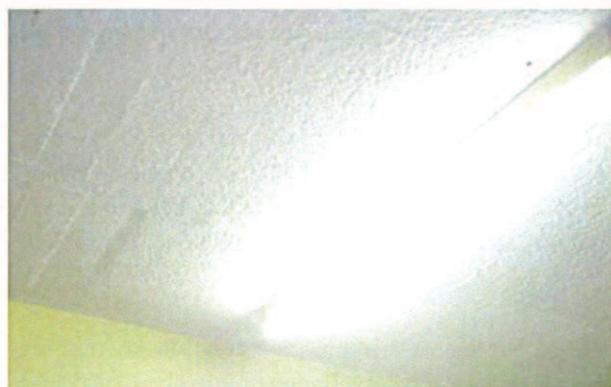
Detalle: Lámparas fluorescentes.

La instalación eléctrica es algo deficiente en ambos núcleos de aseos, se compone de lámparas de tubo fluorescente en techo, con instalación vista en techo y oculta en tabiques.

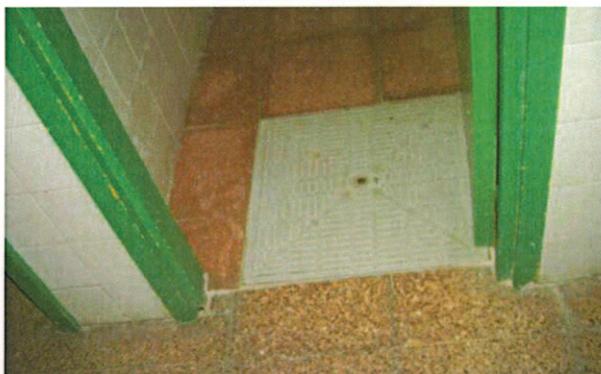
Se aprecian estas actuaciones a simple vista por la variedad en la tonalidad de los materiales de suelos o tabiques y por los empalmes en algunos desagües y grifería. Además, existen daños en los sanitarios, principalmente en las cisternas de tanque alto y en las encimeras.

Detalle: Suelos reformados

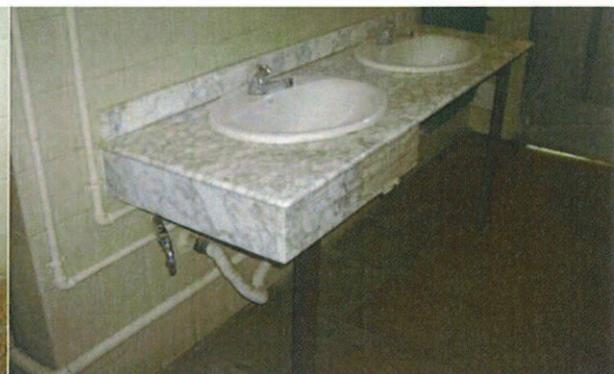
Detalle: Lavabo de encimera de mármol, aseo gimnasio

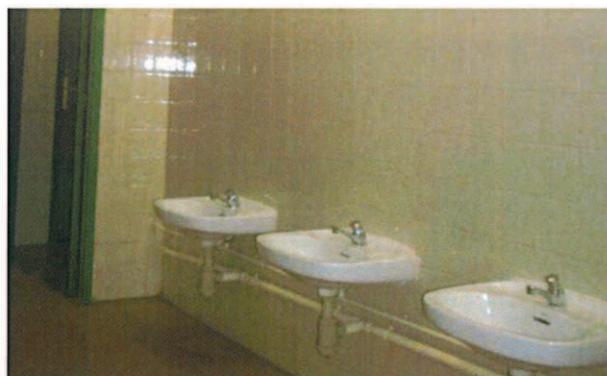
Detalle: lavabos vestíbulo, aseo femenino

En el aseo femenino existen dos zonas de lavabos, una en el vestíbulo y la otra junto a las cabinas de inodoros. La primera tiene los lavabos encastrados con tubería de desagüe y colector vista, mientras que, en la interior, están encastrados sobre una encimera de terrazo sujeta con una estructura auxiliar de patas metálicas esmaltadas en blanco. Las patas están oxidadas en varios puntos y la encimera tiene diversos golpes y grietas.

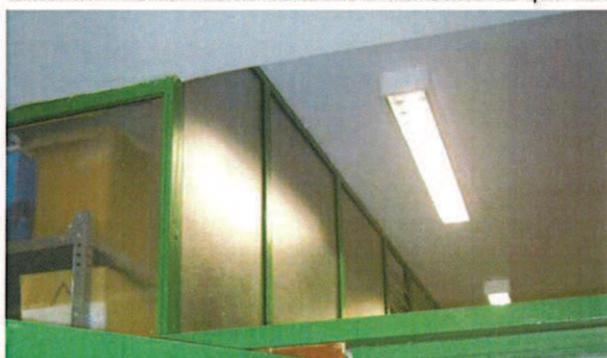
Detalle: Mampara sobre tabique

Sobre el tabique divisorio (no figura en documentación inicial) entre vestuario y almacén, hay una mampara acristalada de estructura metálica, con una ventana de lamas de cristal para ventilación. La mampara se encuentra aparentemente bien, salvando el envejecimiento correspondiente a los años que lleva construida.

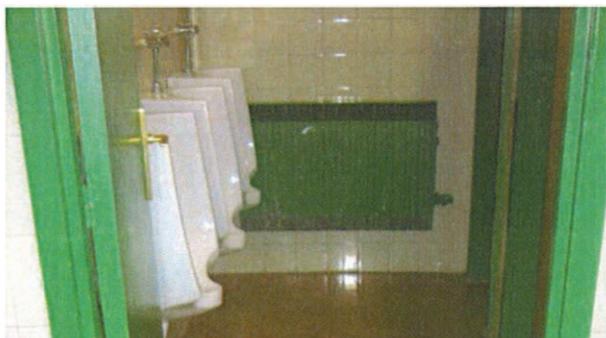
Detalle: instalación calefacción

Las instalaciones son deficientes en general, con numerosas fugas en tanques de inodoros y lavabos. El sistema de calefacción central con tubería vista y radiadores de aluminio pintados.

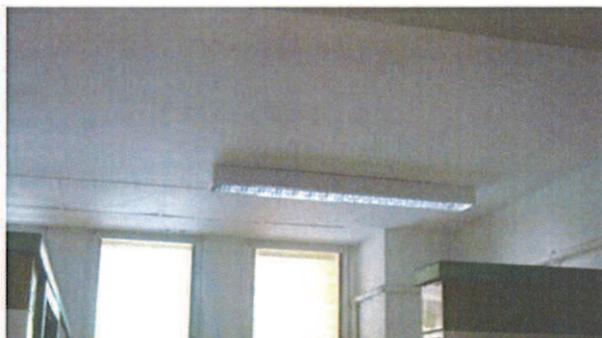
Detalle: luminaria

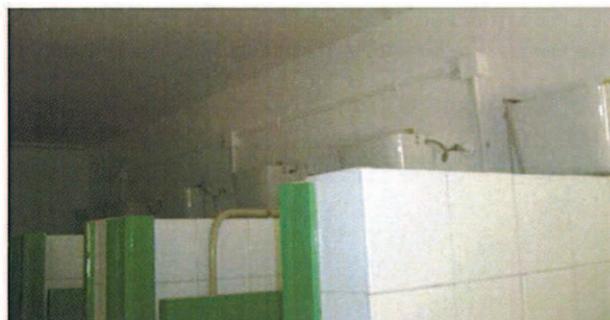
Los urinarios murales disponen de grifos temporizados como los lavabos, ambos con la instalación vista y se encuentran dispuestos seis unidades en tres metros de longitud, no habiendo entre ellos ni 2 cm de separación. Las cisternas de los inodoros individuales son de tanque alto. Los lavabos están sujetos con una estructura auxiliar metálica en un avanzado estado de oxidación.

Detalle: Cabinas con inodoro tanque alto

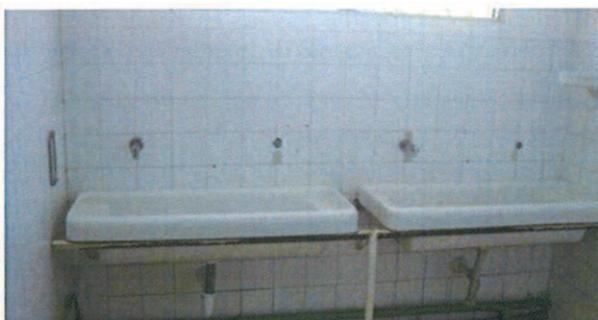
Detalle: piletas sobre estructura metálica

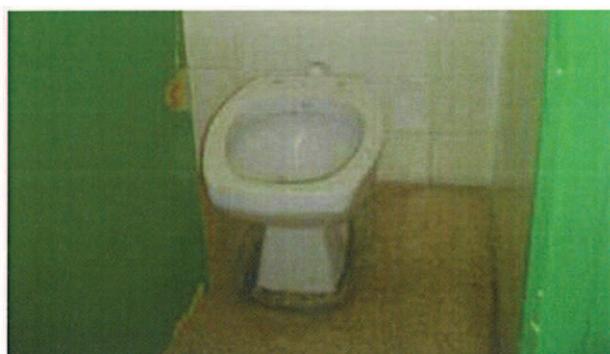
Detalle: inodoro

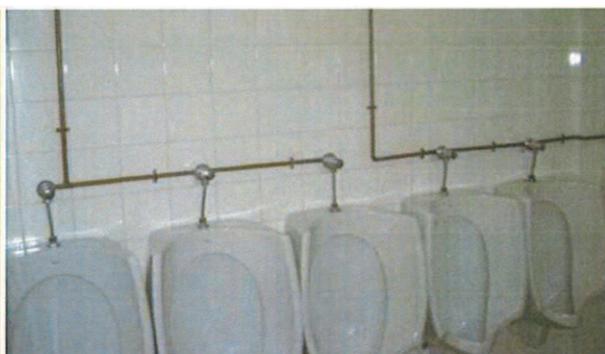
Detalle: urinarios

Los urinarios de numerosas cabinas presentan un ligero movimiento por desajuste, se aprecia aplicación de silicona, masilla u otros materiales estancos en la base de los mismos para su reparación, que se encuentran levantados

y deteriorados. Los urinarios murales en el aseo masculinos se encuentran adosados unos a otros sin apenas 2 cm de separación entre ellos, además las tuberías (cobre) se encuentran vistas y algo dañadas y oxidadas.

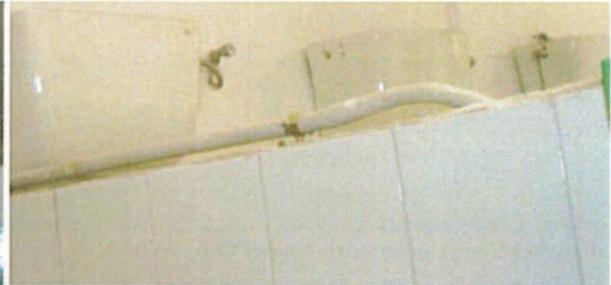
Detalle: instalaciones

Las instalaciones individuales de electricidad de las cabinas (pulsadores temporizados) se encuentran colocados sobre el alicatado con una tubería vista y el circuito discurre por la pared del aseo. Existe un detector principal a la entrada del aseo y pulsadores individuales en cada cabina. Aunque esta instalación es reciente la iluminación resulta insuficiente e inadecuada.
